# Asbestinventarisat attest

Volmolenstraat 21, 9000 Gent  
Gemeenschappelijke delen

Attestnummer : 20260913-000064.000

Uitgegeven op : 13.09.2026

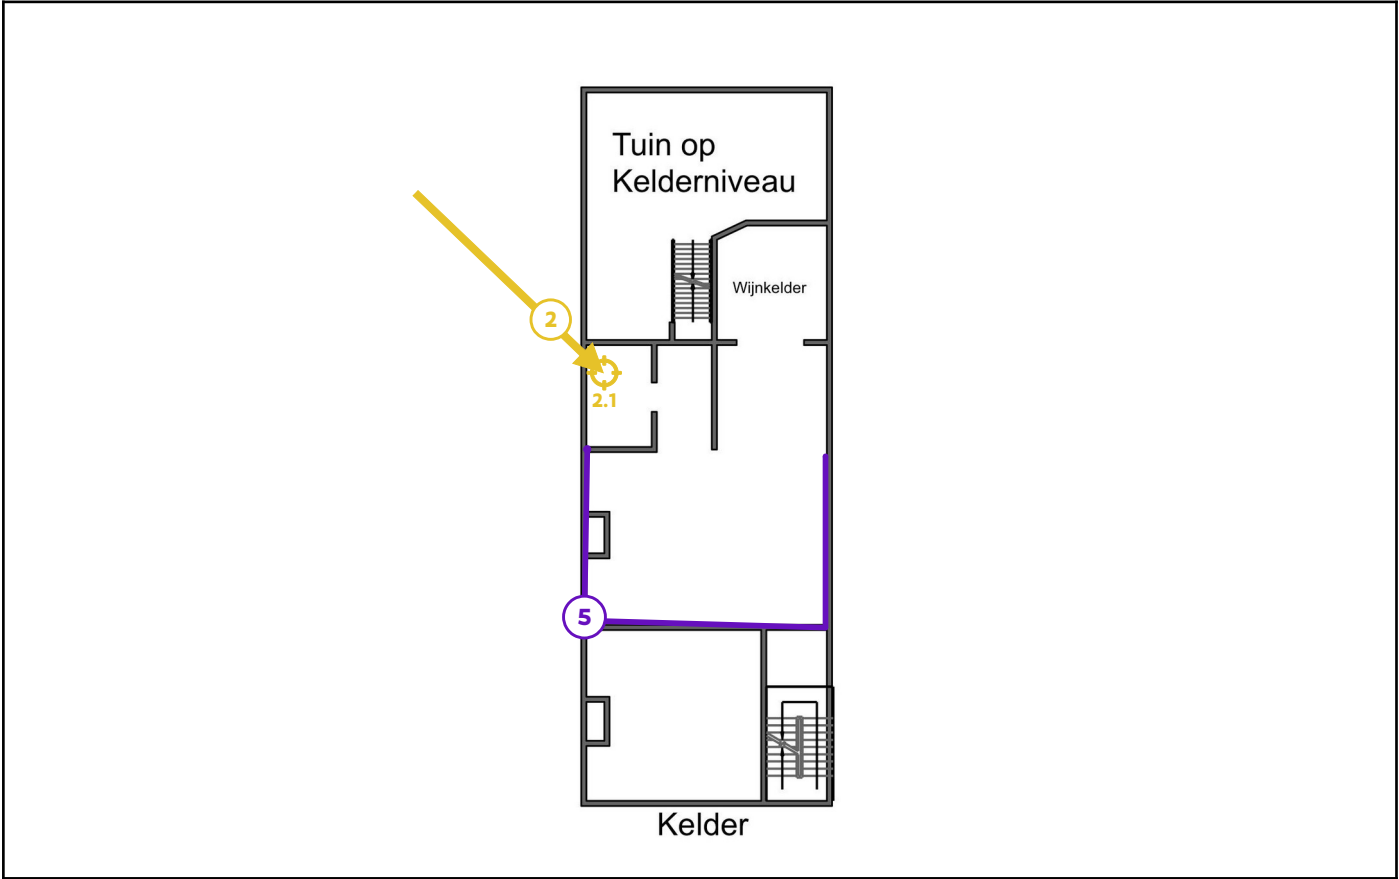
# Plan 1.2: Schema kelder

| Beschrijving | Type | Actie |
|---|---|---|
| 2. Toepassing: Cementgebonden buizen | Asbestmateriaal | Zorgvuldig beheren |

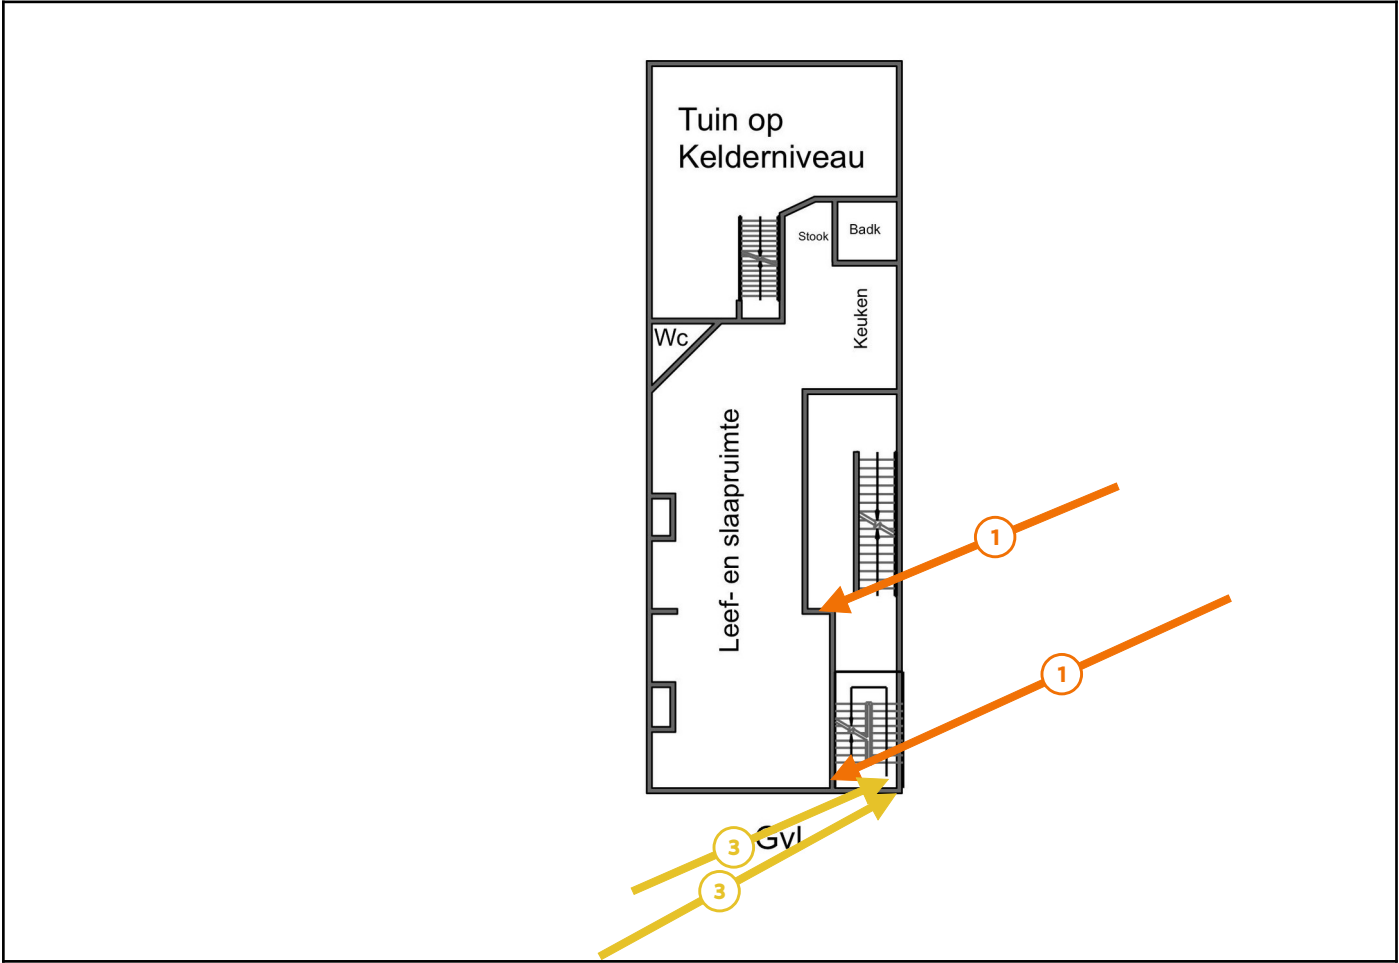
# Plan 1.6: Schema Studio nr21 - Gvl

| Beschrijving | Type | Actie |
|---|---|---|
| 1. Bakeliet electra: stopcontacten en schakelaars | Asbestmateriaal | Verwijderen |
| 3. Bakeliet electra verdeeldozen | Asbestmateriaal | Zorgvuldig beheren |

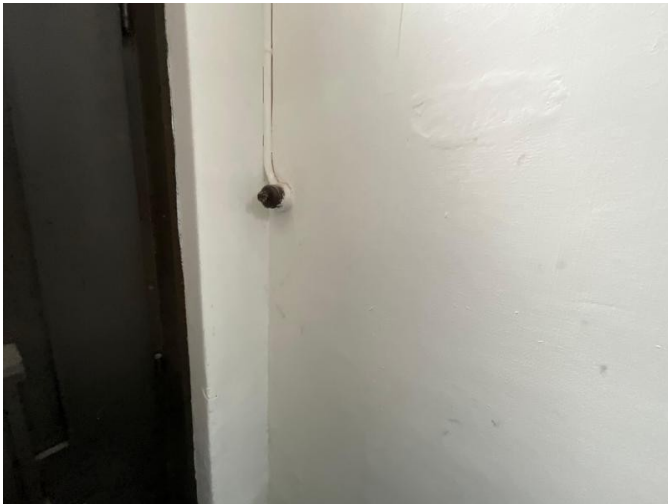
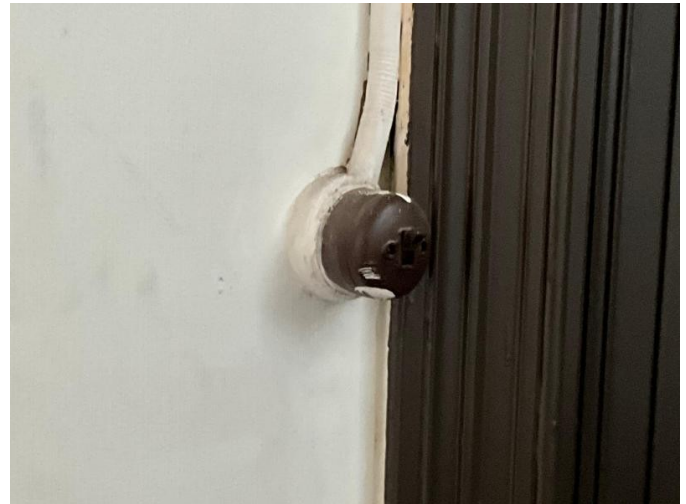
# Fiche 1: Bakeliet electra: stopcontacten en schakelaars

Asbestmateriaal

Het asbestmateriaal valt onder de mijlpaal van 2040.

| Eindbeoordeling materiaalrisico | Verhoogd materiaalrisico en/of verhoogde kans op vezelvrijgave |

| Asbestsoort (vezeltype) | Crocidoliet aanwezig |
| Toestand van het materiaal | Licht beschadigd, licht verweerd. Intacte calciumsilicaatplaat of materiaal met categorie 3-gebondenheid |

Verwijderen

- Zorg voor een veilig beheer. Vermijd het beschadigen van het asbestmateriaal. Controleer de toestand jaarlijks op wijzigingen.
- Voer bijkomende staalname(s) uit.

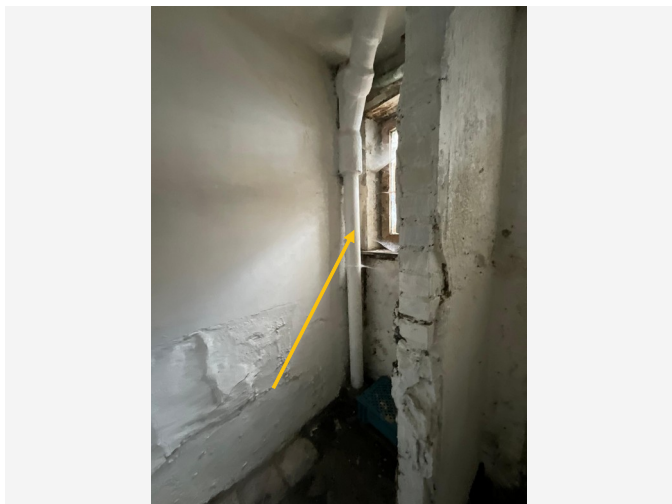
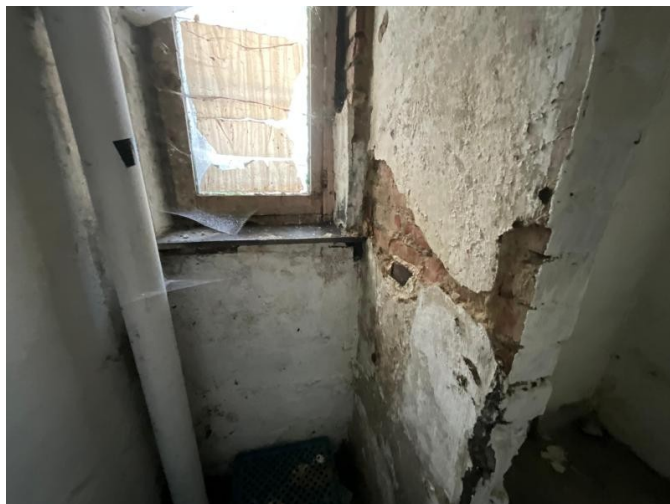
| Eindbeoordeling materiaalrisico | Laag materiaalrisico en/of verlaagde kans op vezelvrijgave |

| Asbestsoort (vezeltype) | Alleen chrysotiel aanwezig |
| Toestand van het materiaal | Licht beschadigd, licht verweerd. Intacte calciumsilicaatplaat of materiaal met categorie 3-gebondenheid |

| # | Type | Referentie | Resultaat |
|---|---|---|---|
| 2.1 | Puntmonster | 506 | Chrysotiel |

Zorgvuldig beheren

- Zorg voor een veilig beheer. Vermijd het beschadigen van het asbestmateriaal. Controleer de toestand jaarlijks op wijzigingen.
- Voer bijkomende staalname(s) uit.

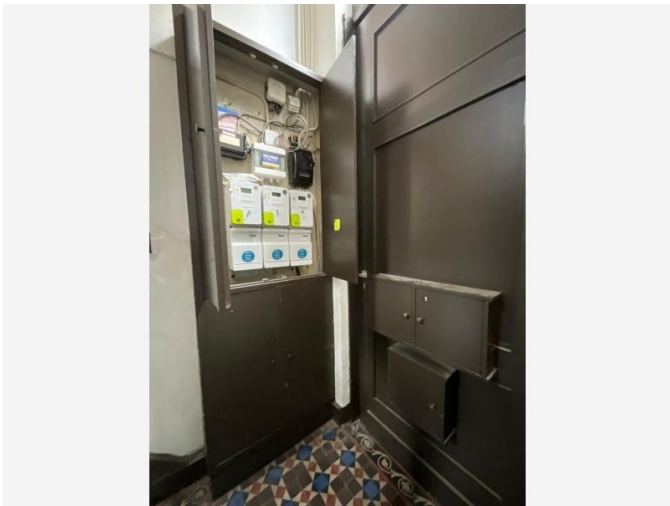
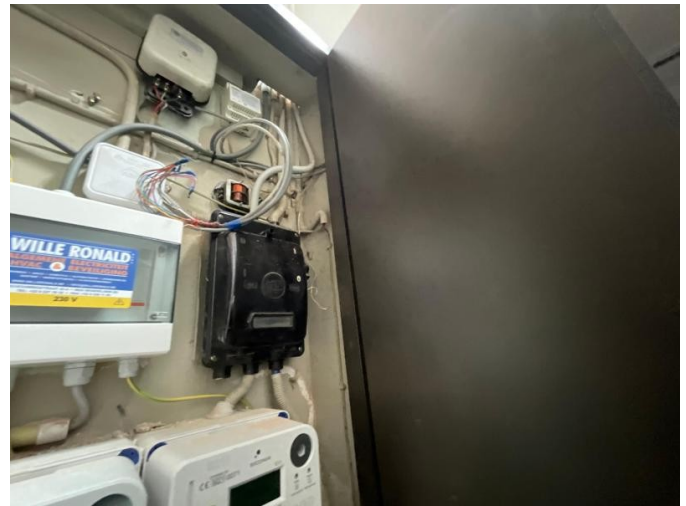
| Eindbeoordeling materiaalisico | Laag materiaalisico en/of verlaagde kans op vezelvrijgave |

Zorgvuldig beheren

- Zorg voor een veilig beheer. Vermijd het beschadigen van het asbestmateriaal. Controleer de toestand jaarlijks op wijzigingen.
- Voer bijkomende staalname(s) uit.
