# Asbestinventarisatetest

Volmolenstraat 23, 9000 Gent

Attestnummer : 20260913-000019.001

Uitgegeven op : 13.09.2026

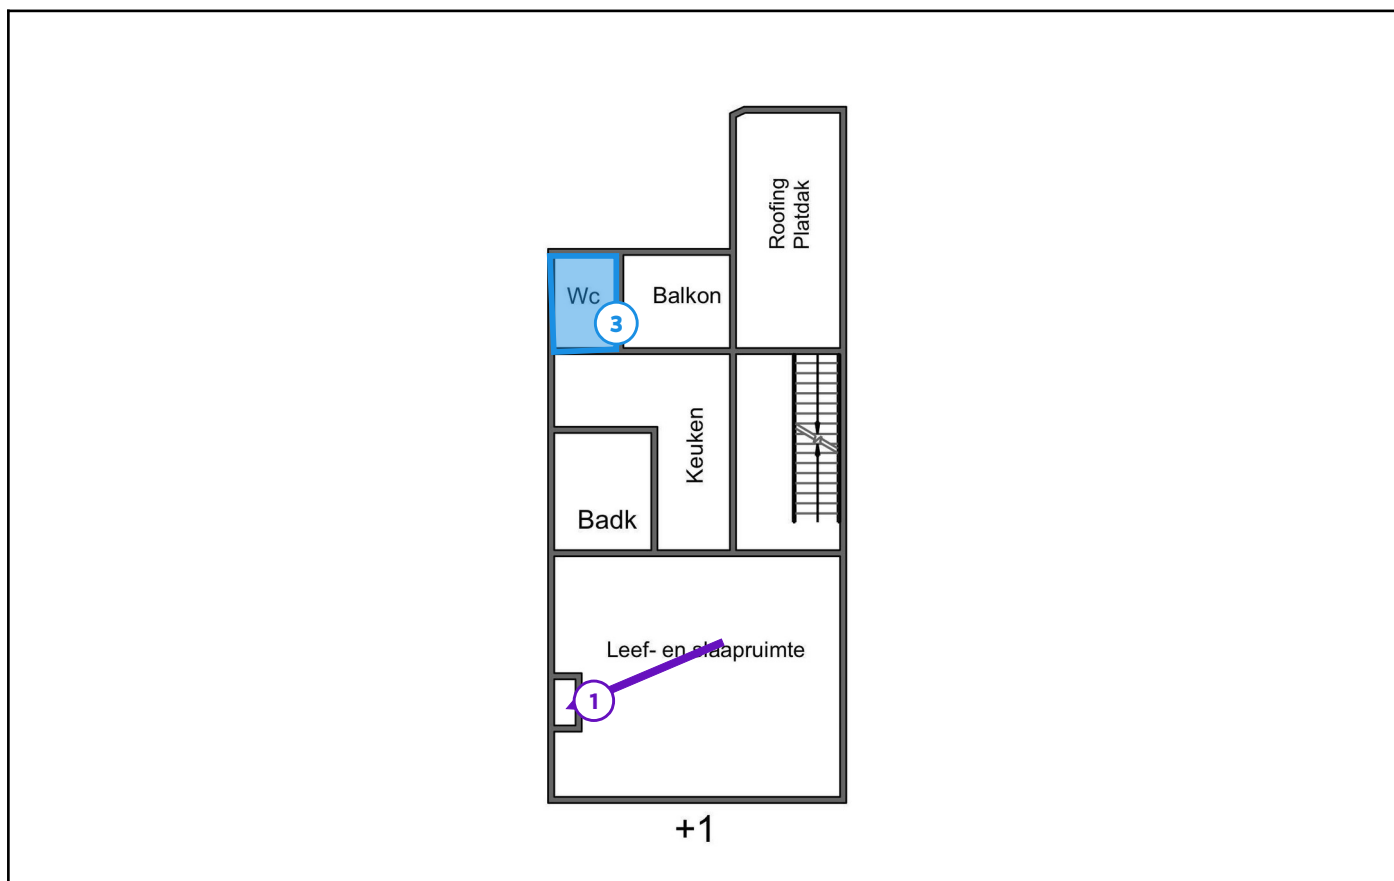
## Plan 1.3: Schema studio nr23 - +1

| Beschrijving | Type | Actie |
|---|---|---|
| 1. Beperking: schouw niet inspecteerbaar | Beperking | - |
| 3. Dak: Roofing | Geen asbest | - |

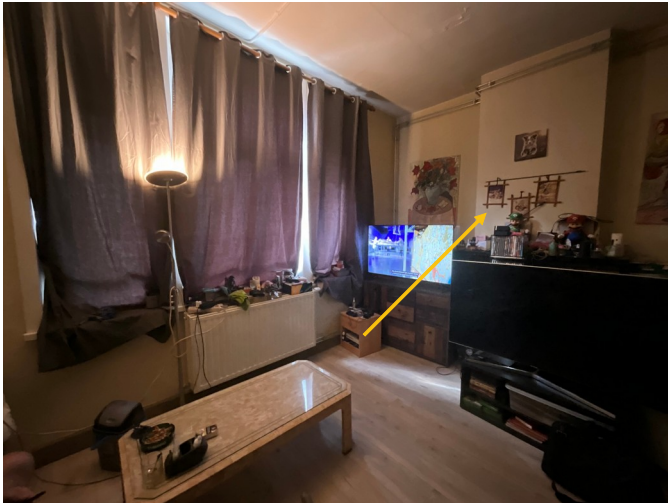
Situeringsfoto

### Tijdelijke beperking

**Reden:** Het te onderzoeken materiaal situeert zich hoger dan 3,50 m te rekenen vanaf een veilige ondergrond

**Uitleg van de asbestdeskundige:** In de rookgaskanalen kunnen asbesthoudende stoepassingen verwerkt zijn. Dit kan echter niet worden geïnspecteerd. Bij sanering of renovatie wordt aangeraden om bij vaststelling dat er schouwpijpen zijn gebruikt, deze te laten onderzoeken op het al dan niet asbesthoudend karakter ervan.

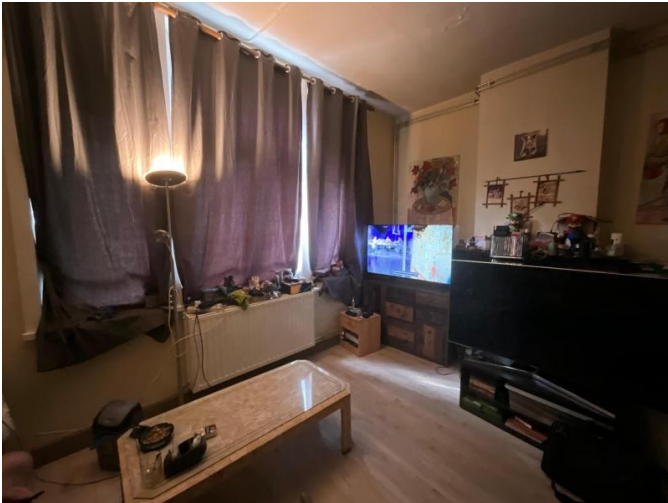
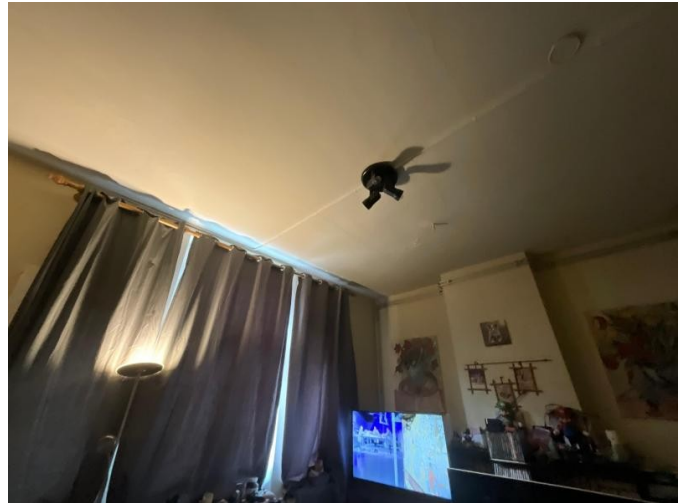
## Fiche 2: Plafonds: pleisterwerk

Geen asbest

| Beschrijving | Plafonds: pleisterwerk |
| Bindmiddel van materiaal | Gips - kalk |
| Gebondenheid op basis van bindmiddel | Niet-hechtgebonden |
| Hoeveelheid (oppervlakte - dikte - aantal) | • 30,00 m <sup>2</sup> - 1,00 cm - 1 stuk |

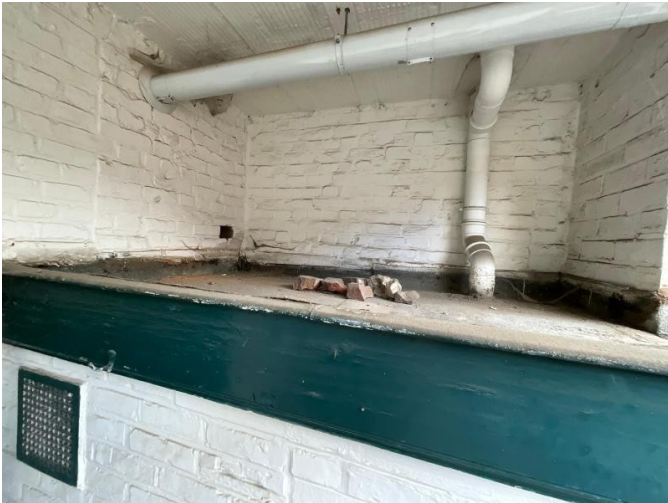
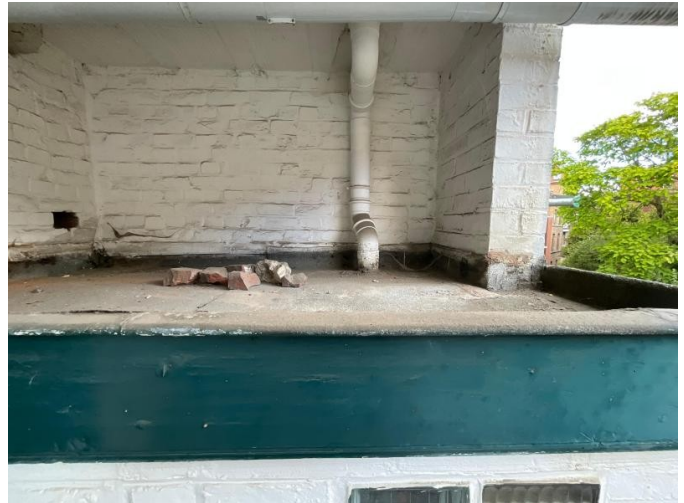
## Fiche 3: Dak: Roofing

Geen asbest

| Beschrijving | Dak: Roofing |
| Bindmiddel van materiaal | Bitumen (roofing, teer, asfalt) |
| Gebondenheid op basis van bindmiddel | Hecht |
| Hoeveelheid (oppervlakte - aantal) | • 3,00 m <sup>2</sup> - 1 stuk |

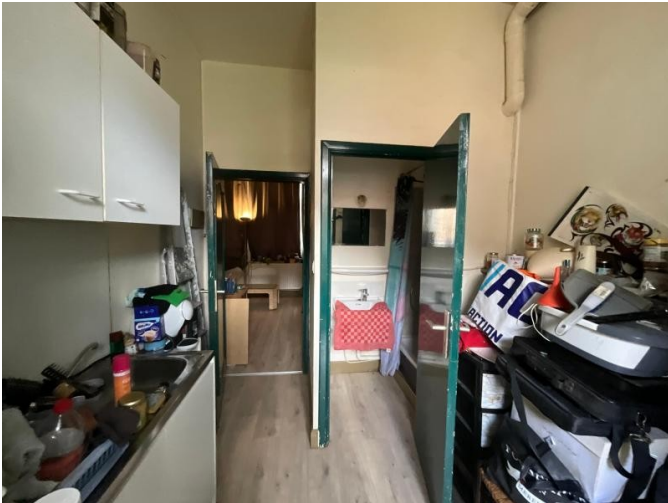
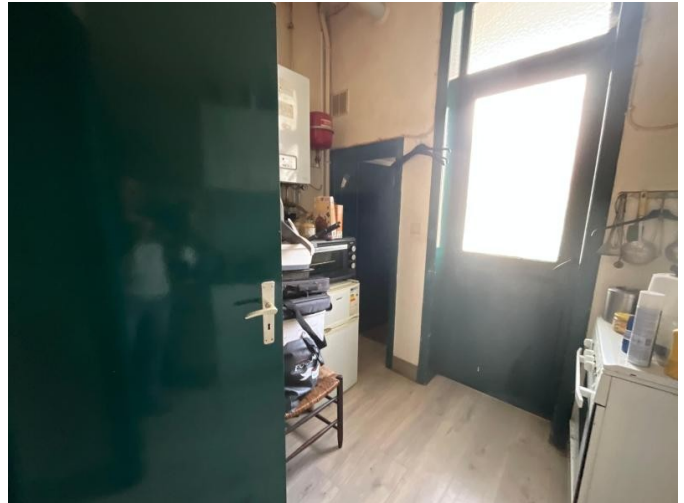
## Fiche 4: Wanden: pleisterwerk

Geen asbest

| Beschrijving | Wanden: pleisterwerk |
| Bindmiddel van materiaal | Gips - kalk |
| Gebondenheid op basis van bindmiddel | Niet-hechtgebonden |
| Hoeveelheid (oppervlakte - dikte - aantal) | • 60,00 m <sup>2</sup> - 1,00 cm - 1 stuk |

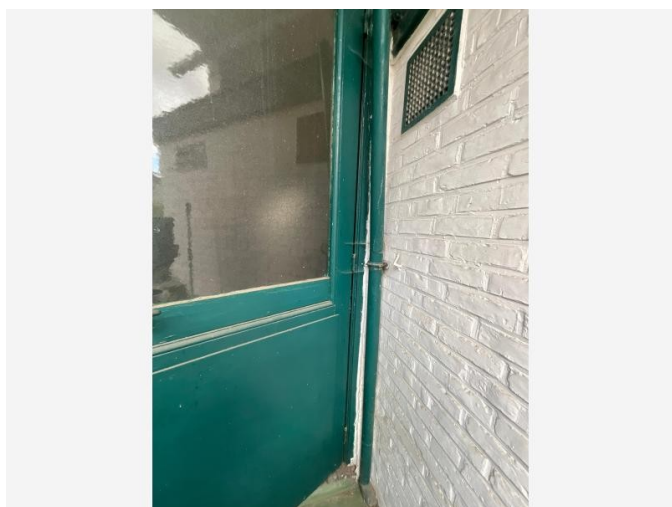
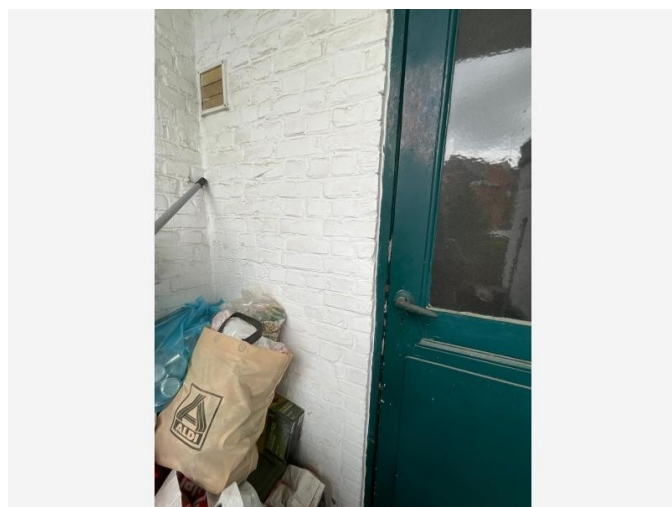
### Fiche 6: Afkitting schrijnwerk

| Beschrijving | Notitie | Terug te vinden op plannen |
|---|---|---|
| Fiche 6: Afkitting schrijnwerk | Er werd geen asbestverdacht afkittingsmateriaal vastgesteld, noch tussen kozijn en glas, noch tussen kozijn en muur. | - |
