# Asbestinventarisatetest

Volmolenstraat 25, 9000 Gent

Attestnummer : **20260913-000024.000**

**Asbestveilig** (maar mogelijk niet asbestvrij)

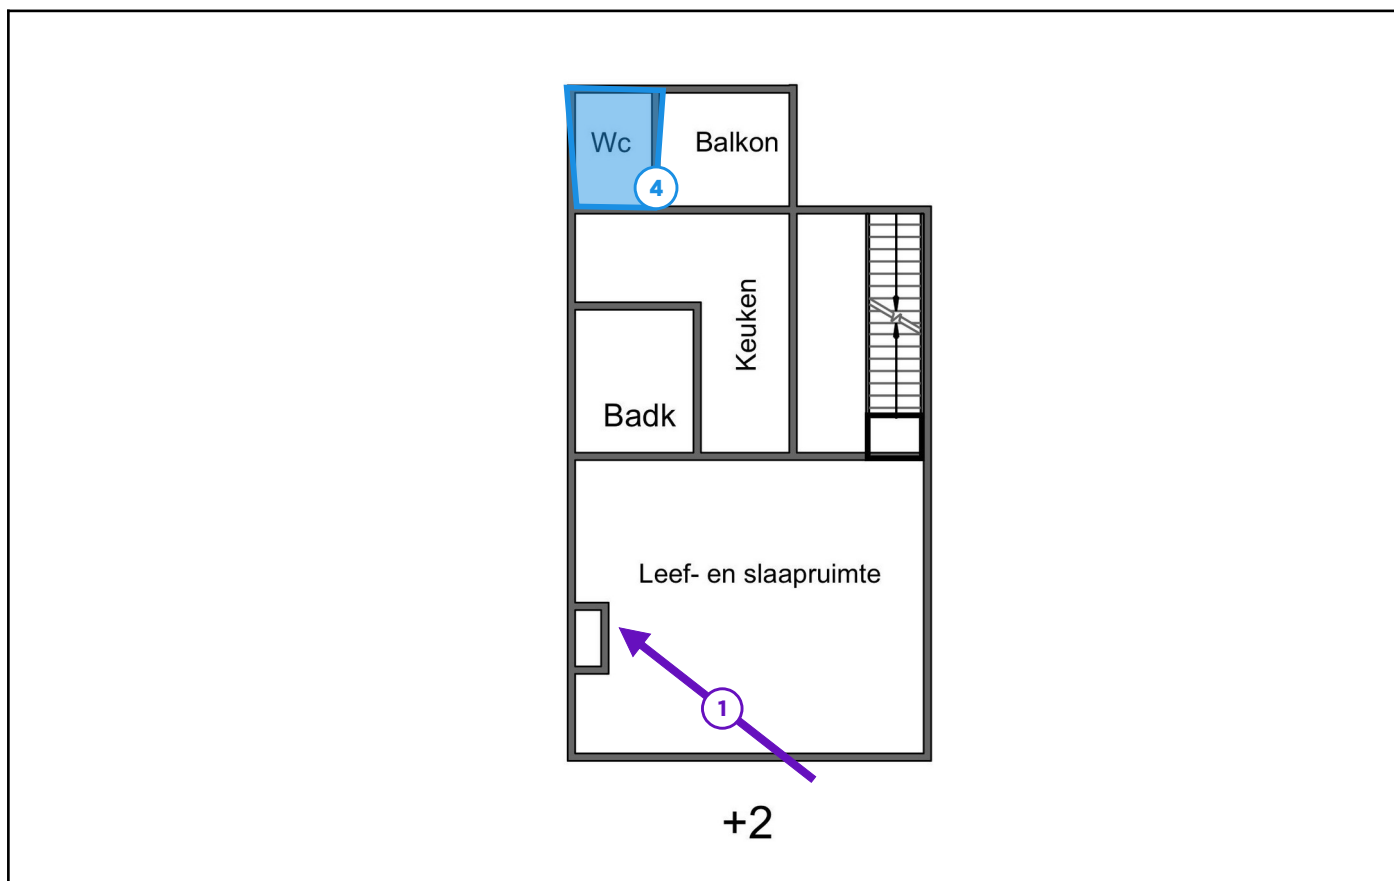
## Plan 1.1: Schema studio nr25 - +2

| Beschrijving | Type | Actie |
|---|---|---|
| 1. Beperking: schouw niet inspecteerbaar | Beperking | - |
| 4. Dak: Roofing | Geen asbest | - |

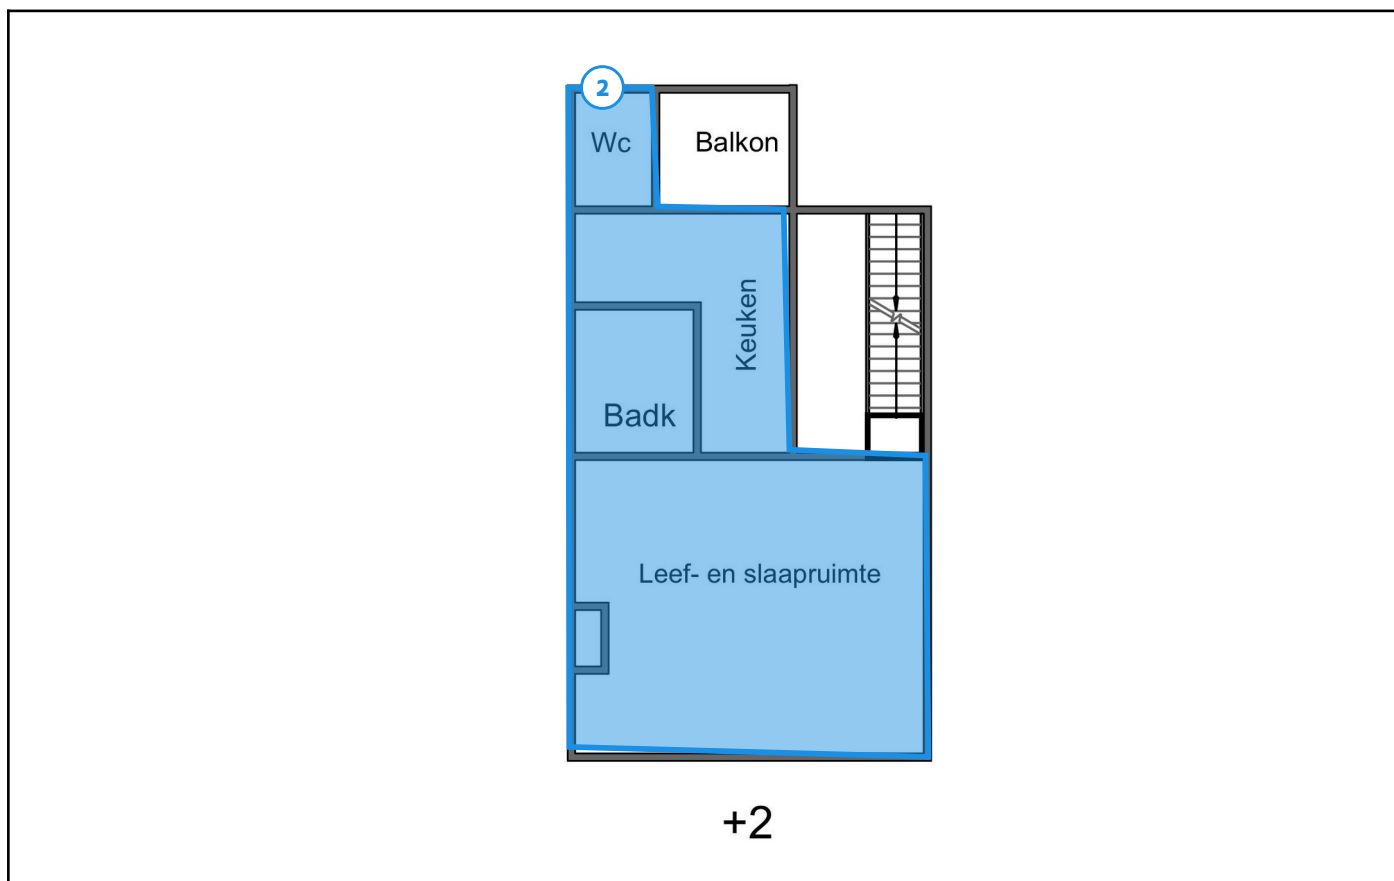
## Plan 1.2: Schema studio nr25 - +2

| Beschrijving | Type | Actie |
|---|---|---|
| 2. Plafonds: pleisterwerk | Geen asbest | - |

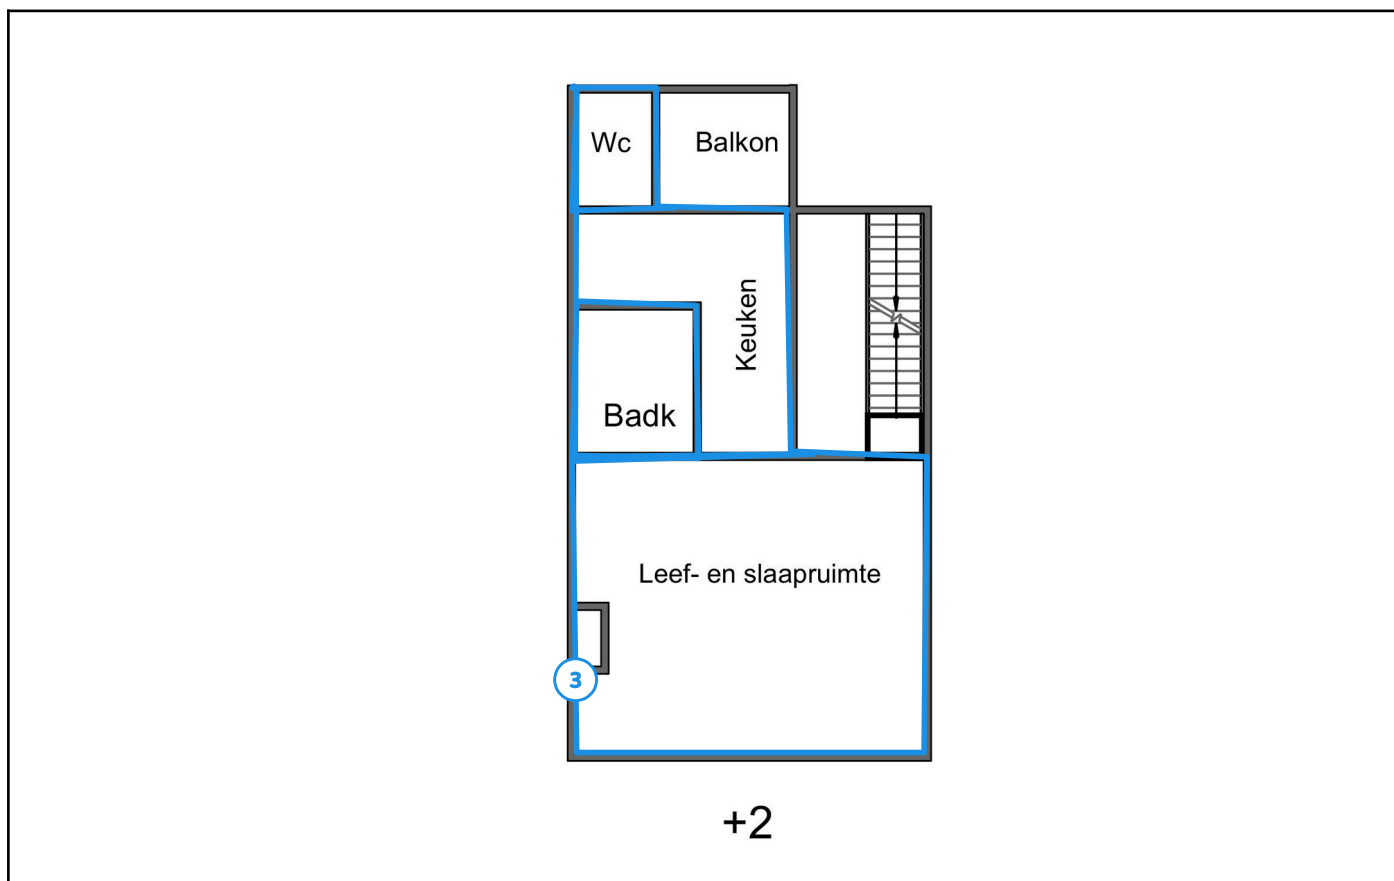
## Plan 1.3: Schema studio nr25 - +2

| Beschrijving | Type | Actie |
|---|---|---|
| 3. Wanden: pleisterwerk | Geen asbest | - |

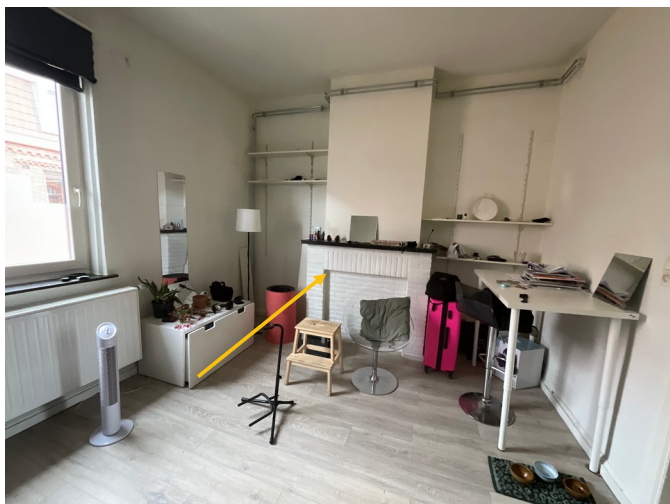
Situeringsfoto

### Tijdelijke beperking

**Reden:** Het te onderzoeken materiaal situeert zich hoger dan 3,50 m te rekenen vanaf een veilige ondergrond

**Uitleg van de asbestdeskundige:** In de rookgaskanalen kunnen asbesthoudende stoepassingen verwerkt zijn. Dit kan echter niet worden geïnspecteerd. Bij sanering of renovatie wordt aangeraden om bij vaststelling dat er schouwpijpen zijn gebruikt, deze te laten onderzoeken op het al dan niet asbesthoudend karakter ervan.

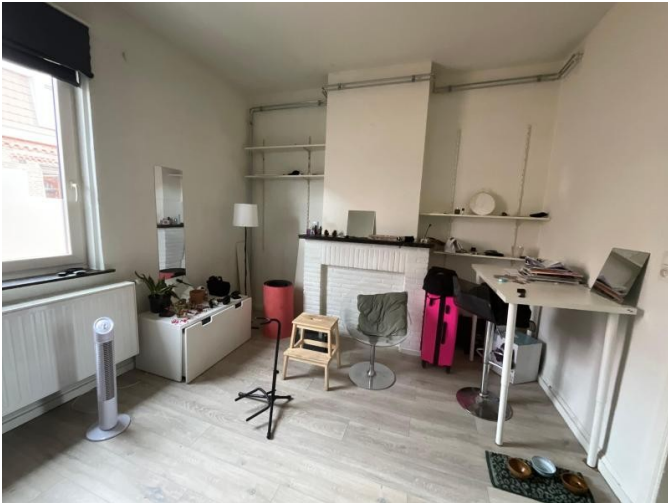
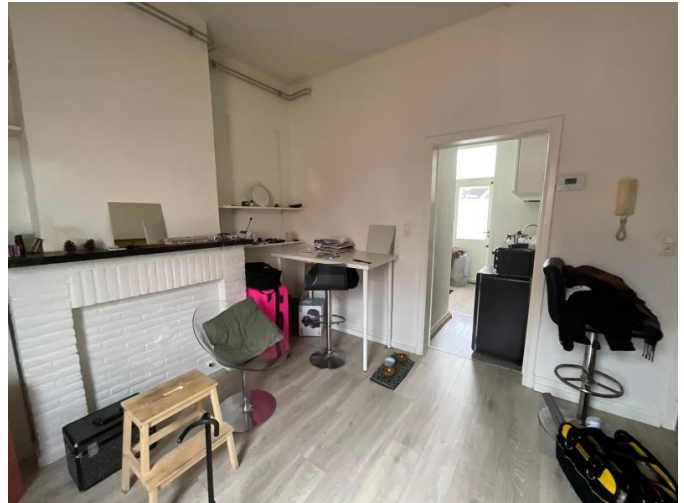
## Fiche 2: Plafonds: pleisterwerk

Geen asbest

| Bindmiddel van materiaal | Gips - kalk |
| Gebondenheid op basis van bindmiddel | Niet-hechtgebonden |

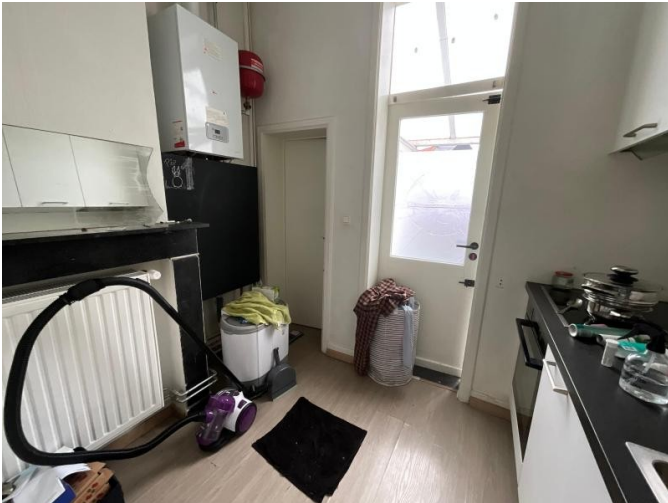
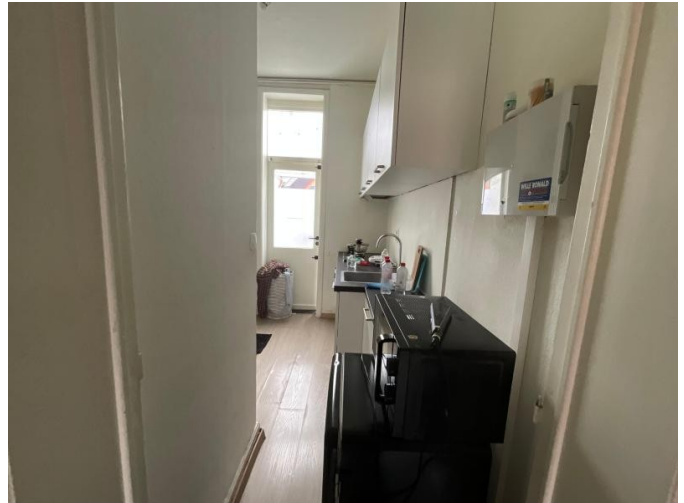
## Fiche 3: Wanden: pleisterwerk

Geen asbest

| Bindmiddel van materiaal | Gips - kalk |
| Gebondenheid op basis van bindmiddel | Niet-hechtgebonden |

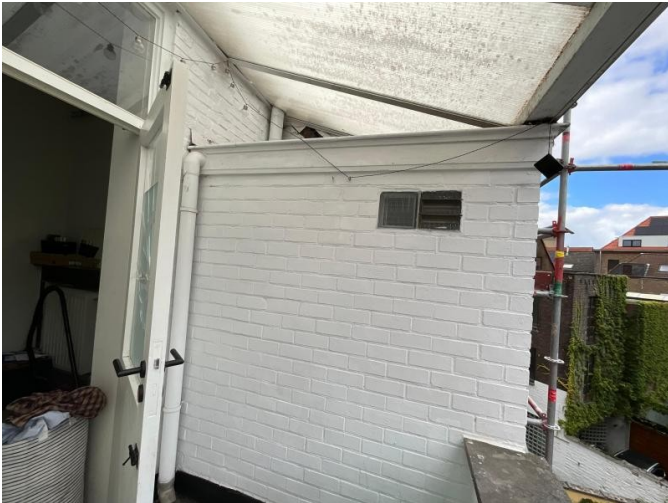
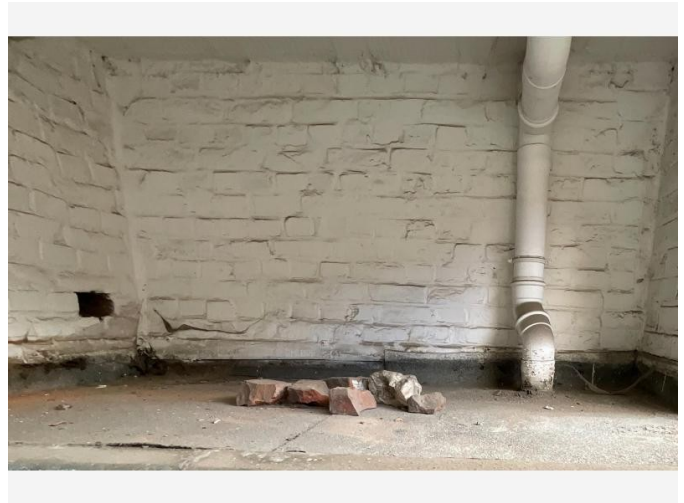
## Fiche 4: Dak: Roofing

Geen asbest

| Bindmiddel van materiaal | Bitumen (roofing, teer, asfalt) |
| Gebondenheid op basis van bindmiddel | Hecht |

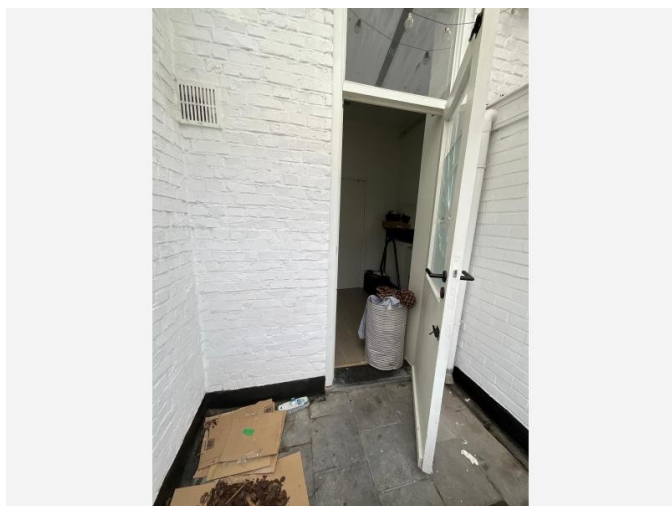
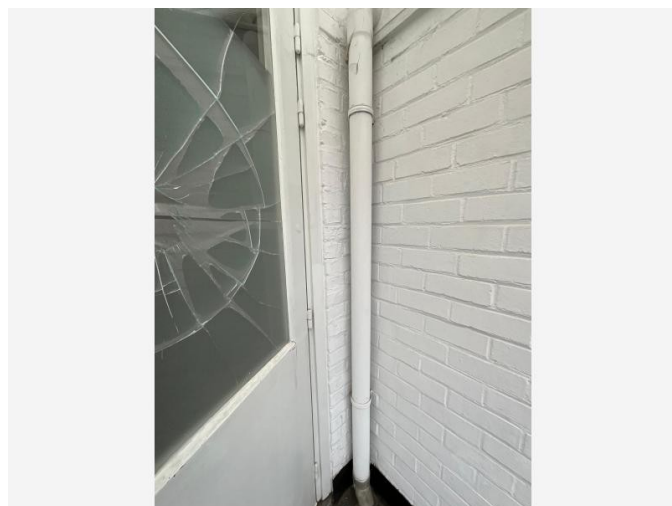
### Fiche 5: Afkitting schrijnwerk

| Beschrijving | Notitie | Terug te vinden op plannen |
|---|---|---|
| Fiche 5: Afkitting schrijnwerk | Er werd geen asbestverdacht afkittingsmateriaal vastgesteld, noch tussen kozijn en glas, noch tussen kozijn en muur. | - |
