# Asbestinventarisatetest

Oudevest 59, 9000 Gent

Attestnummer : **20260527-000057.000**

Uitgegeven op : **27.05.2026**

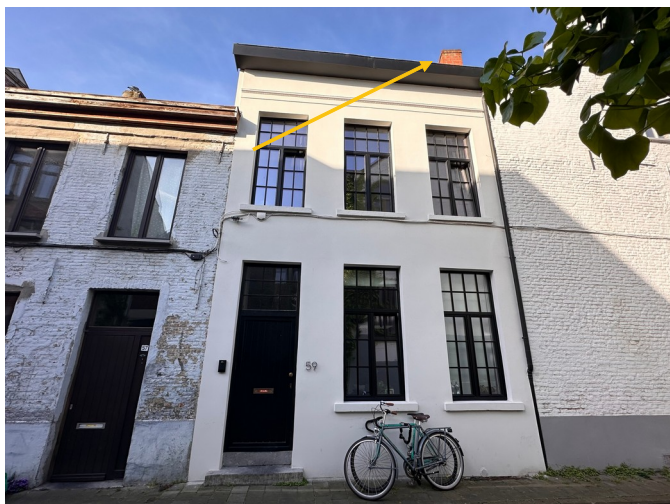
Situeringsfoto

### Tijdelijke beperking

**Reden:** Het te onderzoeken materiaal situeert zich hoger dan 3,50 m te rekenen vanaf een veilige ondergrond

**Uitleg van de asbestdeskundige:** In de rookgaskanalen kunnen asbesthoudende stoepassingen verwerkt zijn. Dit kan echter niet worden geïnspecteerd. Bij sanering of renovatie wordt aangeraden om bij vaststelling dat er schouwpijpen zijn gebruikt, deze te laten onderzoeken op het al dan niet asbesthoudend karakter ervan.

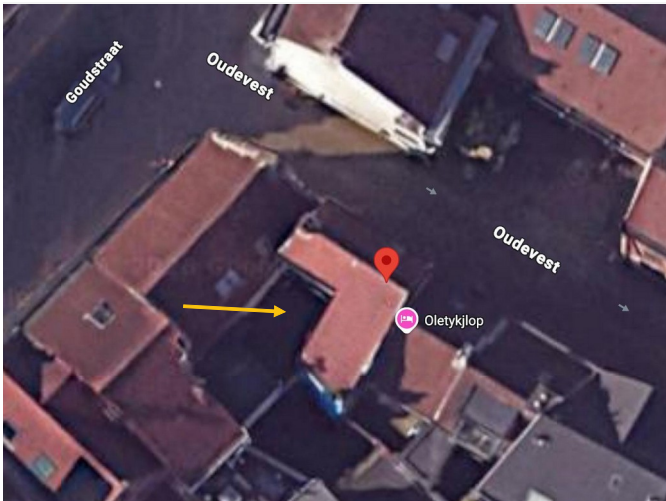
Situeringsfoto

#### Tijdelijke beperking

**Reden:** Geen toegang naar het plat dak boven keuken.

**Uitleg van de asbestdeskundige:** Er is geen mogelijkheid om op een veilige manier het dak te onderzoeken. Toegang enkel via de burenen.

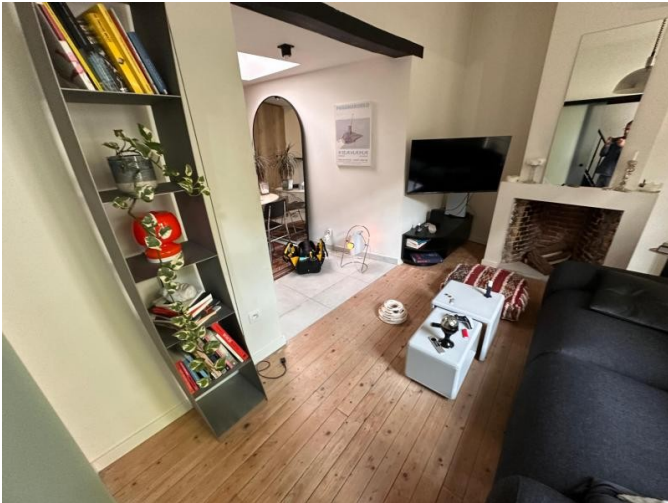
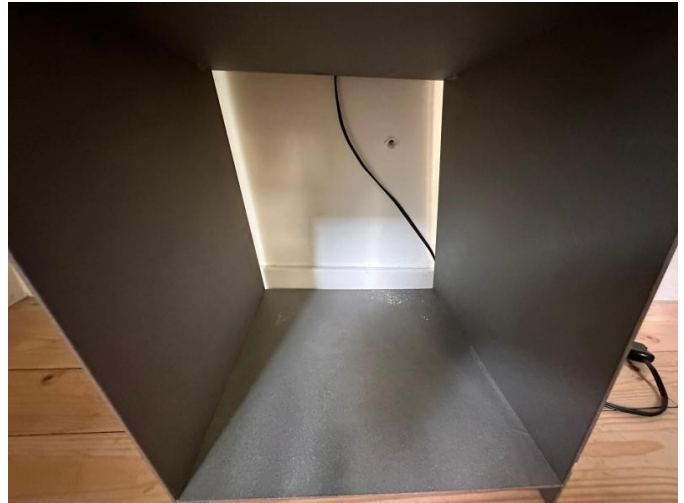
## Fiche 3: 101: Wanden: pleisterwerk

Geen asbest

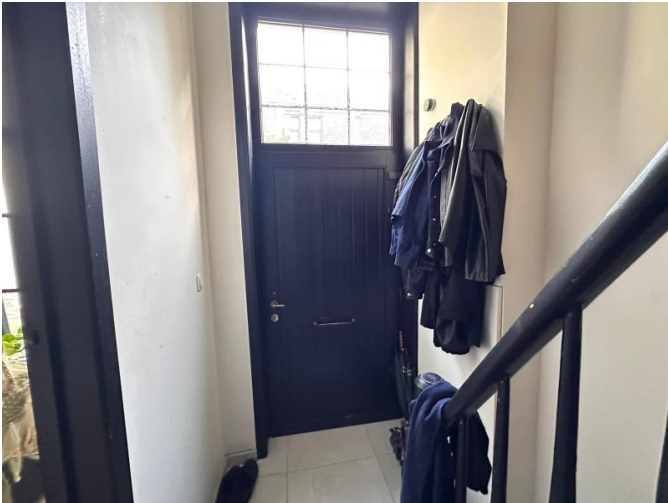
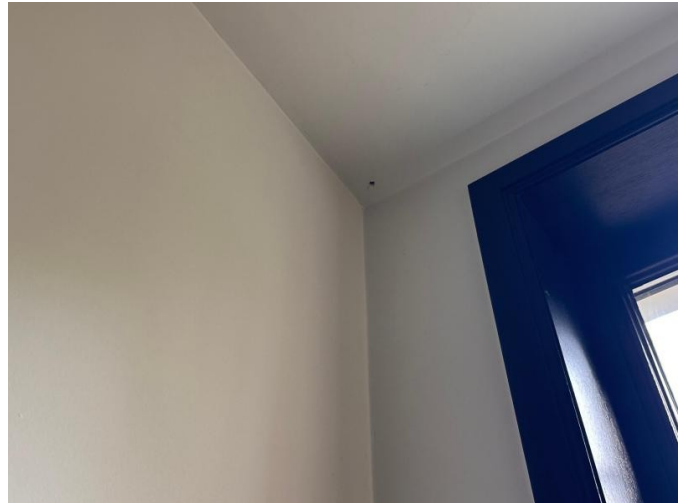
## Fiche 4: 201: Plafonds: pleisterwerk

Geen asbest

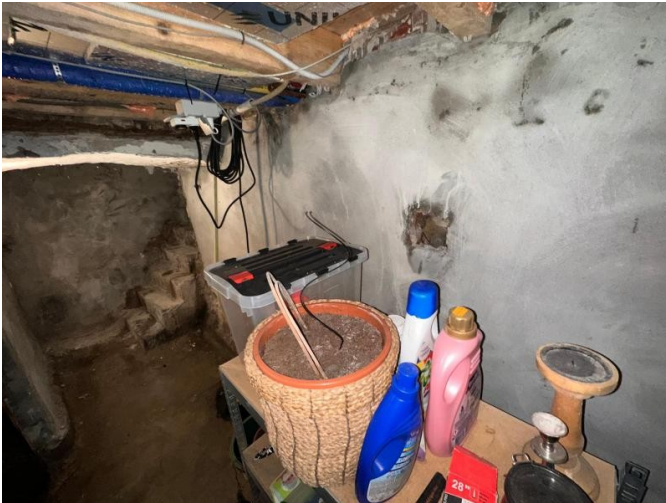
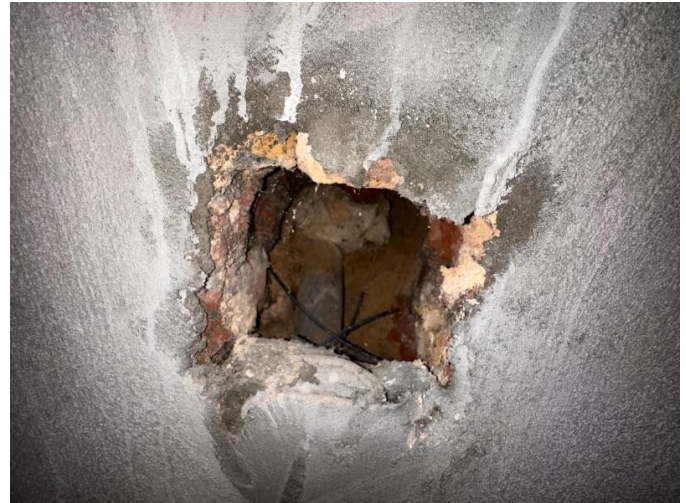
Geen asbest

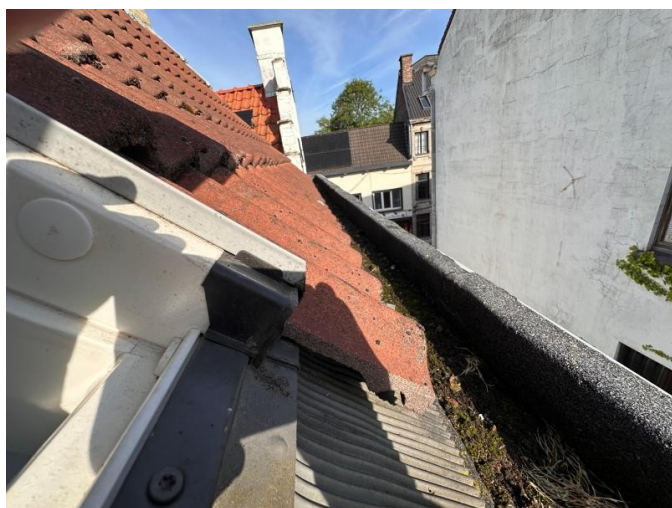
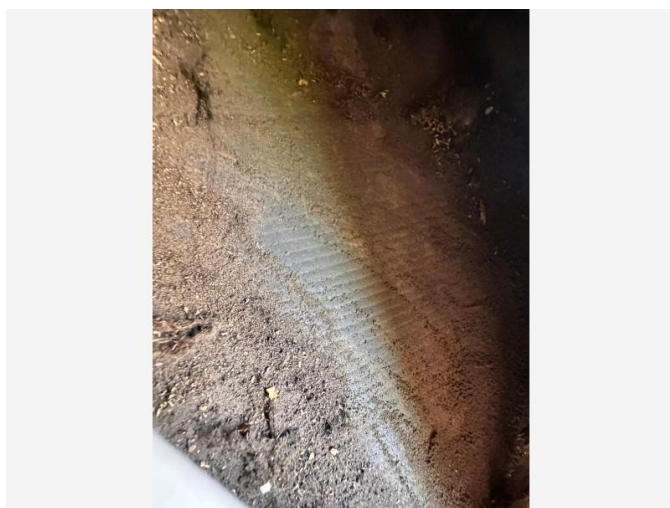
### Fiche 6: VP: Onderdak in kunststof

| Beschrijving | Notitie | Terug te vinden op plannen |
|---|---|---|
| Fiche 6: VP: Onderdak in kunststof | Het onderdak werd geïnspecteerd en er werd vastgesteld dat het uit kunststof bestaat. | Plan 1.7: +2 |

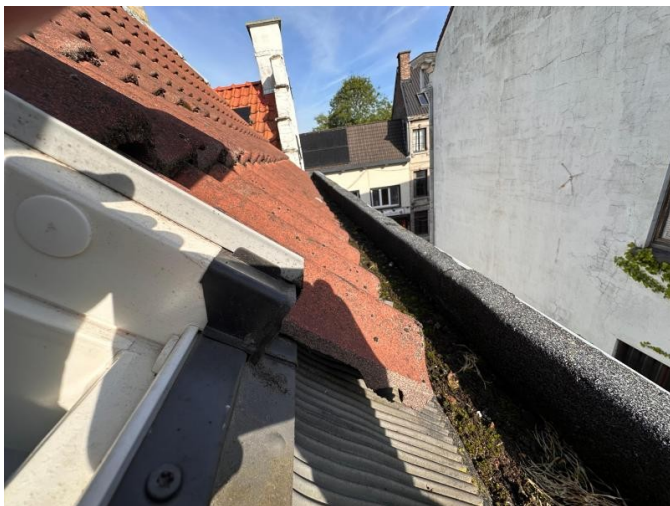
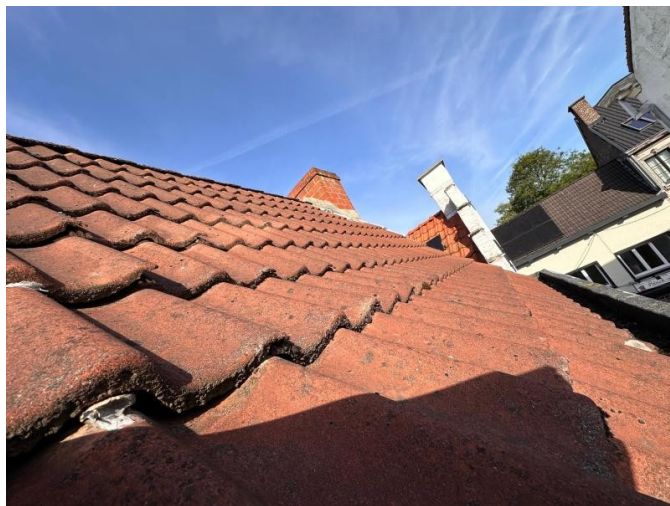
## Fiche 7: VP: Dakpannen

| Beschrijving | Notitie | Terug te vinden op plannen |
|---|---|---|
| Fiche 7: VP: Dakpannen | Het dak bestaat uit dakpannen. | Plan 1.8: +2 |

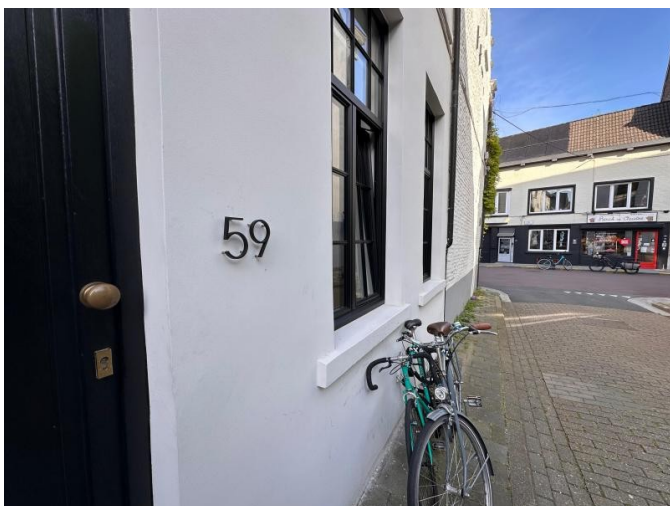
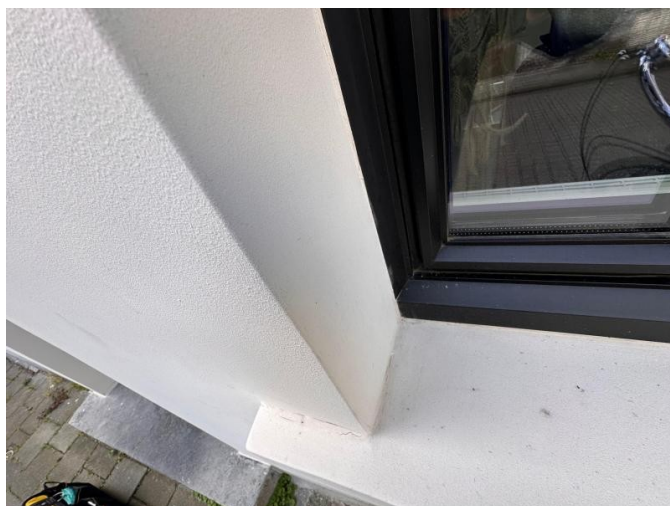
## Fiche 8: VP: Afkitting schrijnwerk

| Beschrijving | Notitie | Terug te vinden op plannen |
|---|---|---|
| Fiche 8: VP: Afkitting schrijnwerk | Er werd geen asbestverdacht afkittingsmateriaal vastgesteld, noch tussen kozijn en glas, noch tussen kozijn en muur. | Plan 1.4: +0 |
