Asbestinventarisatetest

Krijgslaan 121, 9000 Gent

Attestnummer : 20221221-000416.000

Uitgegeven op : 21.12.2022

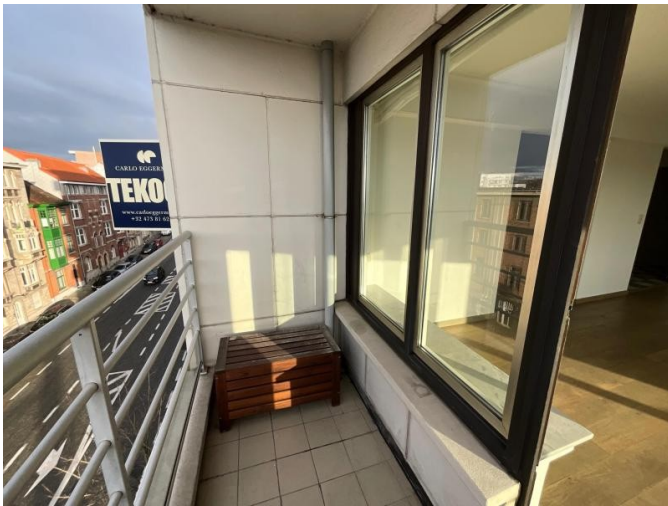
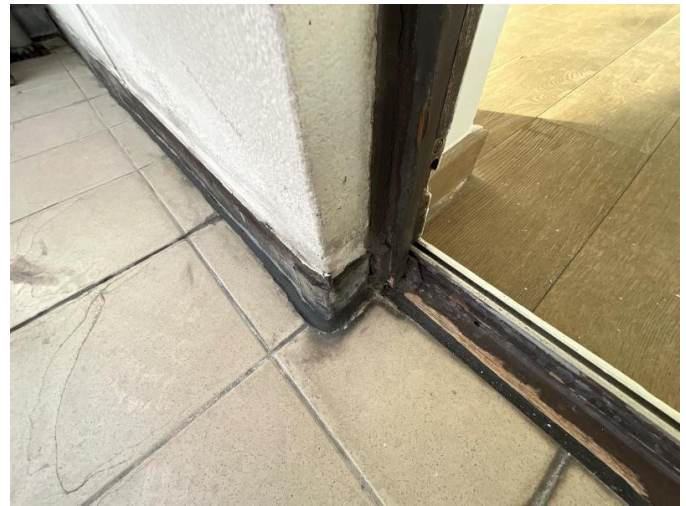
Eindbeoordeling materiaalrisico	Zeer laag materiaalrisico en/of zeer lage kans op vezelvrijgave
---------------------------------	---

Gebondenheid	Categorie 1: hechtgebonden in oorsprong
Asbestsoort (vezeltype)	Alleen chrysotiel
Asbestconcentratie	Laag (< 50%)
Afschermingsgraad van het gehele materiaal	Geheel of deels (ook) vrij aan de binnenlucht
Toestand van het materiaal	Onbeschadigd, niet verweerd

#	Type	Referentie	Resultaat
1.1	Puntmonster	001	Chrysotiel

Beschrijving	Kitten raam terras
Omgeving	Buiten
Primaire drager	Wandopening verticaal (raam, deur, ...)
Asbestmateriaal	In-situ afwerkingslagen - Pasta, stopverf, voegsel, stopsel, vulsel, mastiek, katten, ...
Bindmiddel van asbestmateriaal	Kitten, mastiek, pasta
Gebondenheid op basis van bindmiddel	Hecht
Hoeveelheid (gewicht - aantal)	• 5,00 kg - 1 stuk

Totaal gewicht	5,00 kg
Eenvoudig bereikbaar	Ja
Bevestigingswijze	<ul style="list-style-type: none">• Verlijmd, ingegoten, versmeerd
Identificatiemethode	Vaststelling met monstername
Destructieve handeling voor identificatie	Nee

- Zorg voor een veilig beheer. Vermijd het beschadigen van het asbestmateriaal. Controleer de toestand jaarlijks op wijzigingen.

- Eenvoudige handelingen: mag via doe-het-zelf of door werknemer(s) met opleidingsattest eenvoudige handelingen
Bij verwijderen: met zorg behandelen, mondmasker dragen en in afgesloten zak naar containerpark brengen en in container voor asbest deponeren.

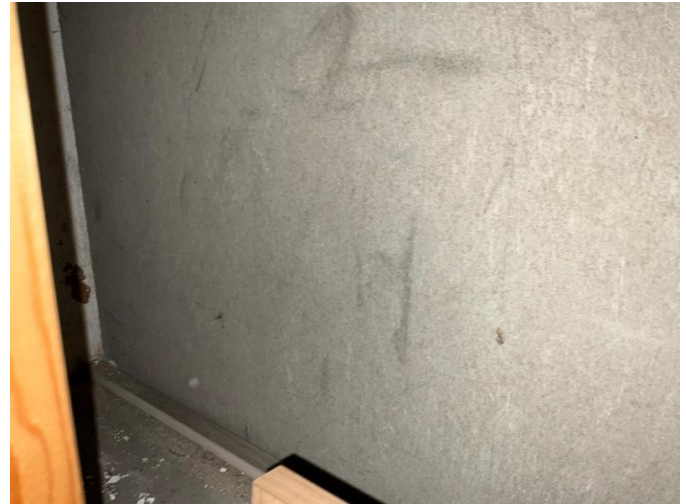
Eindbeoordeling materiaalrisico	Zeer laag materiaalrisico en/of zeer lage kans op vezelvrijgave
---------------------------------	---

Gebondenheid	Categorie 1: hechtgebonden in oorsprong
Asbestsoort (vezeltype)	Alleen chrysotiel
Asbestconcentratie	Laag (< 50%)
Afschermingsgraad van het gehele materiaal	Geheel of deels (ook) vrij aan de binnenlucht
Toestand van het materiaal	Onbeschadigd, niet verweerd

#	Type	Referentie	Resultaat
2.1	Puntmonster	003	Chrysotiel

Beschrijving	cementplaat
Omgeving	Binnen
Primaire drager	Binnenwand
Asbestmateriaal	Dak- en gevelbekleding - Plaat
Bindmiddel van asbestmateriaal	Cement
Gebondenheid op basis van bindmiddel	Hecht
Hoeveelheid (oppervlakte - dikte - aantal)	• 4,00 m ² - 0,50 cm - 1 stuk
Totaal volume	0,02 m ³

Eenvoudig bereikbaar	Ja
Bevestigingswijze	<ul style="list-style-type: none">• Geschroefd
Identificatiemethode	Vaststelling met monstername
Destructieve handeling voor identificatie	Nee

- Zorg voor een veilig beheer. Vermijd het beschadigen van het asbestmateriaal. Controleer de toestand jaarlijks op wijzigingen.

- Eenvoudige handelingen: mag via doe-het-zelf of door werknemer(s) met opleidingsattest eenvoudige handelingen
Bij verwijderen: met zorg behandelen, mondmasker dragen en in afgesloten zak naar containerpark brengen en in container voor asbest deponeren.

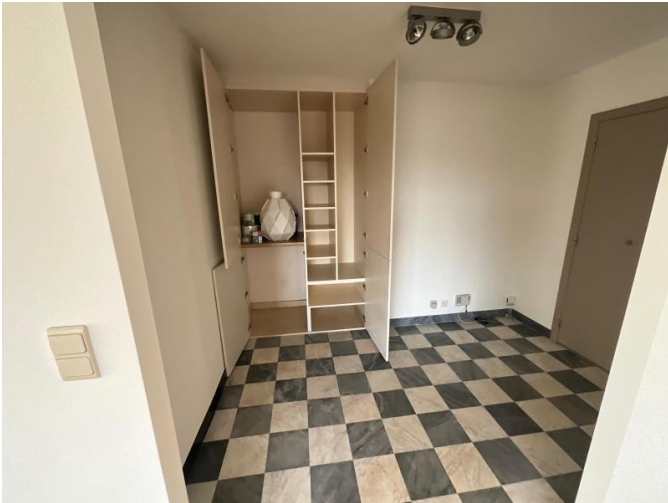
Fiche 3: pleister

Geen asbest

#	Type	Referentie	Resultaat
3.1	Mengmonster	002	Geen asbest

Beschrijving	pleister
Omgeving	Binnen
Primaire drager	Binnenwand
Bindmiddel van materiaal	Gips - kalk

Gebondenheid op basis van bindmiddel	Niet-hechtgebonden
Hoeveelheid (oppervlakte - dikte - aantal)	• 100,00 m ² - 1,00 cm - 1 stuk
Totaal volume	1,00 m ³
Identificatiemethode	Vaststelling met monstername
Destructieve handeling voor identificatie	Nee
