Asbestinventarisatetest

Keizer Karelstraat 114/0001, 9000 Gent

Attestnummer : 20230615-000178.000

Uitgegeven op : 15.06.2023

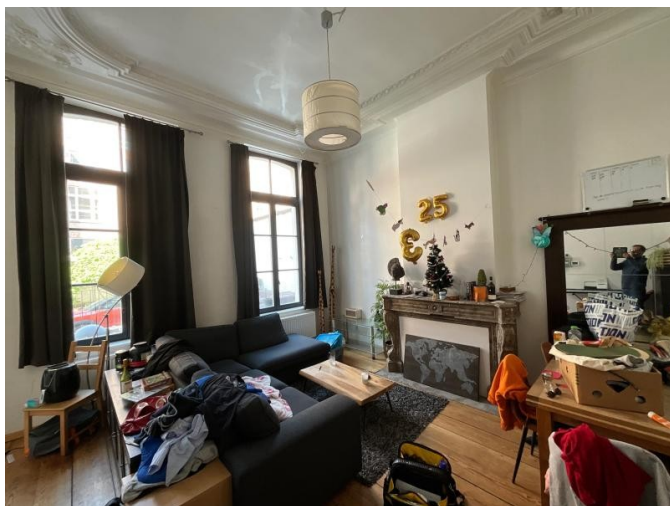
Situeringfoto

Permanente beperking

Reden: Het te onderzoeken materiaal situeert zich hoger dan 3,50 m te rekenen vanaf een veilige ondergrond

Uitleg van de asbestdeskundige: Plafonds op 4 meter hoogte

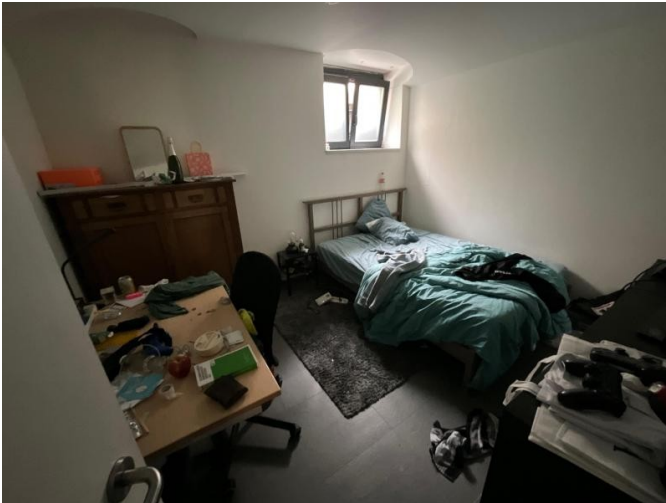
Fiche 2: Pleister

Geen asbest

#	Type	Referentie	Resultaat
2.1	Mengmonster	001	Geen asbest

Beschrijving	Pleister
Omgeving	Binnen
Primaire drager	Binnenwand

Bindmiddel van materiaal	Gips - kalk
Gebondenheid op basis van bindmiddel	Niet-hechtgebonden
Hoeveelheid (oppervlakte - dikte - aantal)	<ul style="list-style-type: none"> • 320,00 m² - 1,00 cm - 1 stuk
Totaal volume	3,20 m ³
Identificatiemethode	Vaststelling met monstername
Destructieve handeling voor identificatie	Nee
Opmerking	Verschillende muren bestaan uit gipskartonplaten. Enkel door deze te verwijderen of door een destructief onderzoek kunnen de achterliggende lagen geanalyseerd worden. Bij vernieuwing van deze binnenschil dient nieuw monstername te gebeuren.

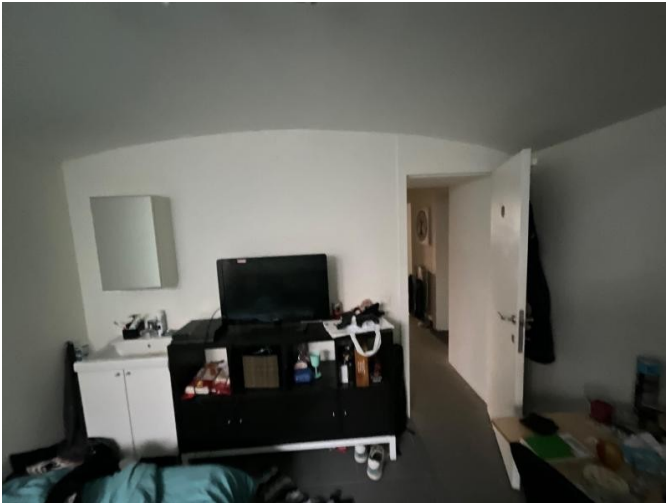
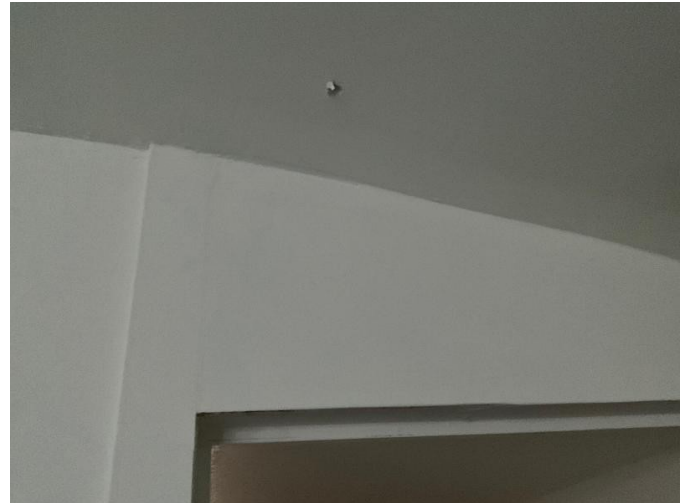
Fiche 3: Plafonds

Geen asbest

#	Type	Referentie	Resultaat
3.1	Puntmonster	002	Geen asbest

Beschrijving	Plafonds
Omgeving	Binnen
Primaire drager	Plafond

Bindmiddel van materiaal	Gips - kalk
Gebondenheid op basis van bindmiddel	Niet-hechtgebonden
Hoeveelheid (oppervlakte - dikte - aantal)	<ul style="list-style-type: none"> • 160,00 m² - 1,00 cm - 1 stuk
Totaal volume	1,60 m ³
Identificatiemethode	Vaststelling met monstername
Destructieve handeling voor identificatie	Nee
Opmerking	slechts één plafond kon worden bemonsterd, namelijk in de kelder rechts aan straatkant. De meeste muren en plafonds in de klederverdieping bestaan uit gipskartonplaten. Enkel door deze te verwijderen of door een destructief onderzoek kunnen de achterliggende lagen geanalyseerd worden. Bij vernieuwing van deze binnenschil dient nieuw monstername te gebeuren.
