# Asbestinventarisatetest

Donkersteeg 27, 9000 Gent

Attestnummer : 20230116-000134.000

# Zone 1: Hoofdgebouw

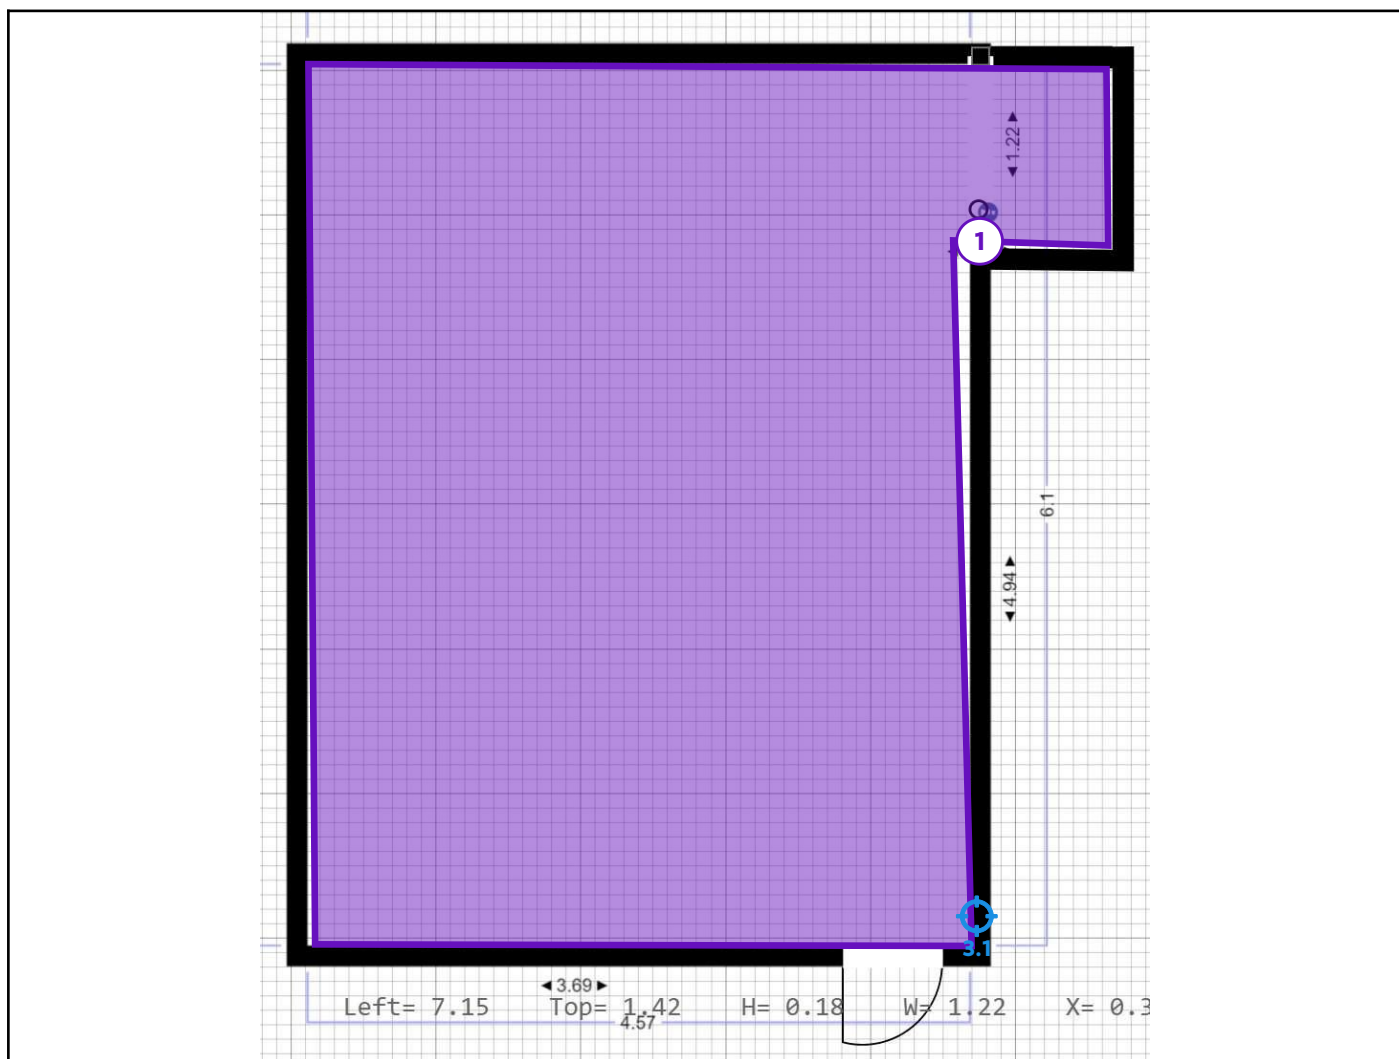
## Plan 1.1: achterwoning 27 gelijkvloers

Beschrijving	Type	Actie
1. plafond	Advies	-
3. pleisterwerk muur	Geen asbest	-
3.1 Code: ID1	Puntmonster	-

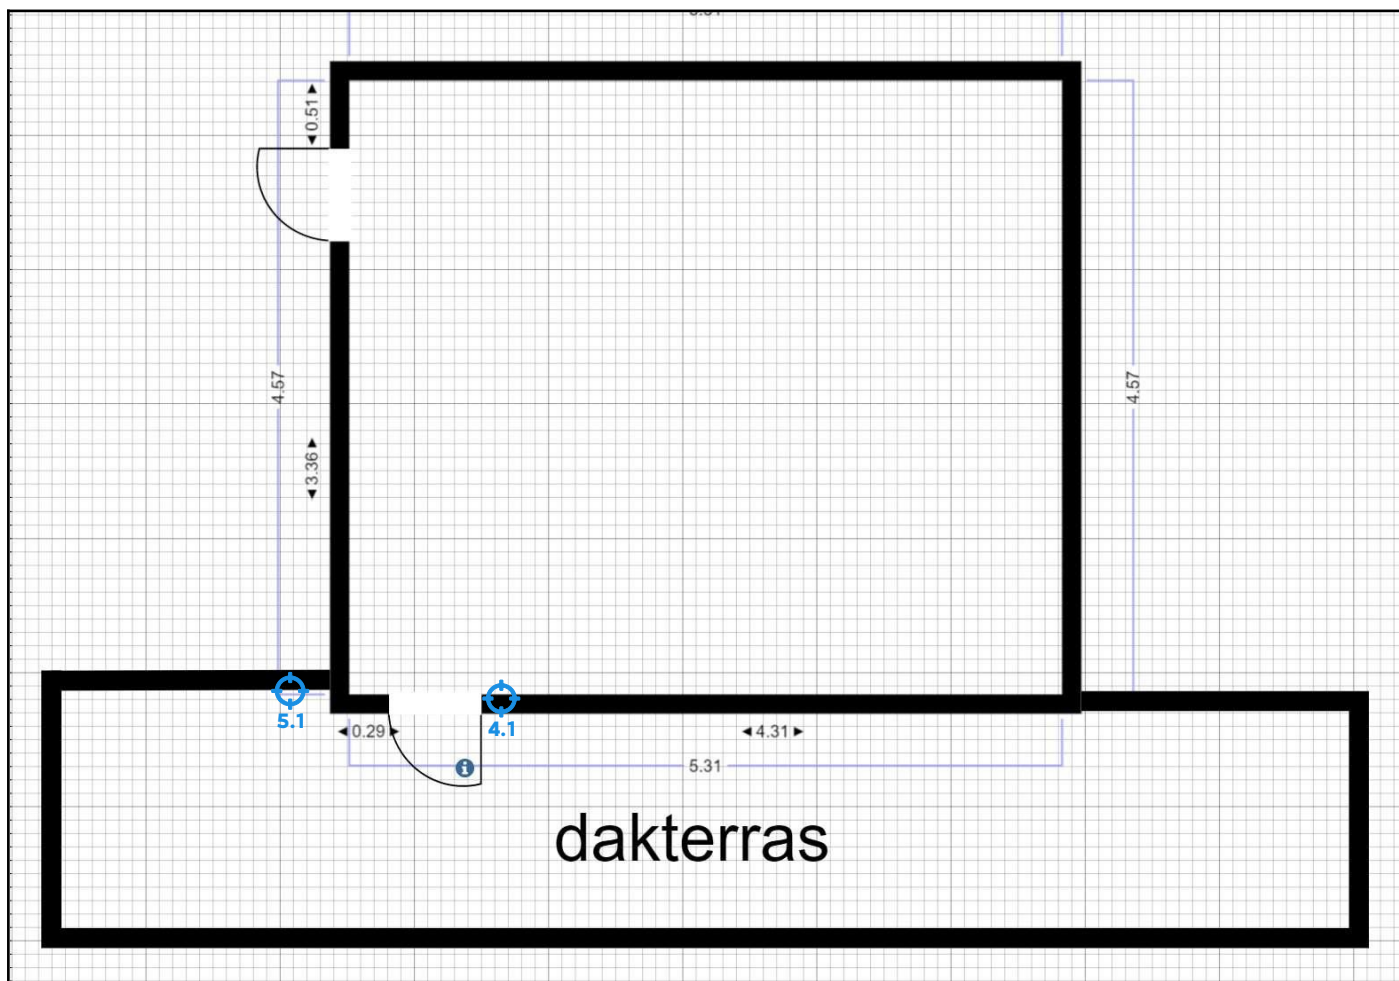
## Plan 1.3: achterwoning 27 verdiep2

Beschrijving	Type	Actie
4. roofing	Geen asbest	-
4.1 Code: ID2	Puntmonster	-
5. crepi	Geen asbest	-
5.1 Code: ID3	Puntmonster	-

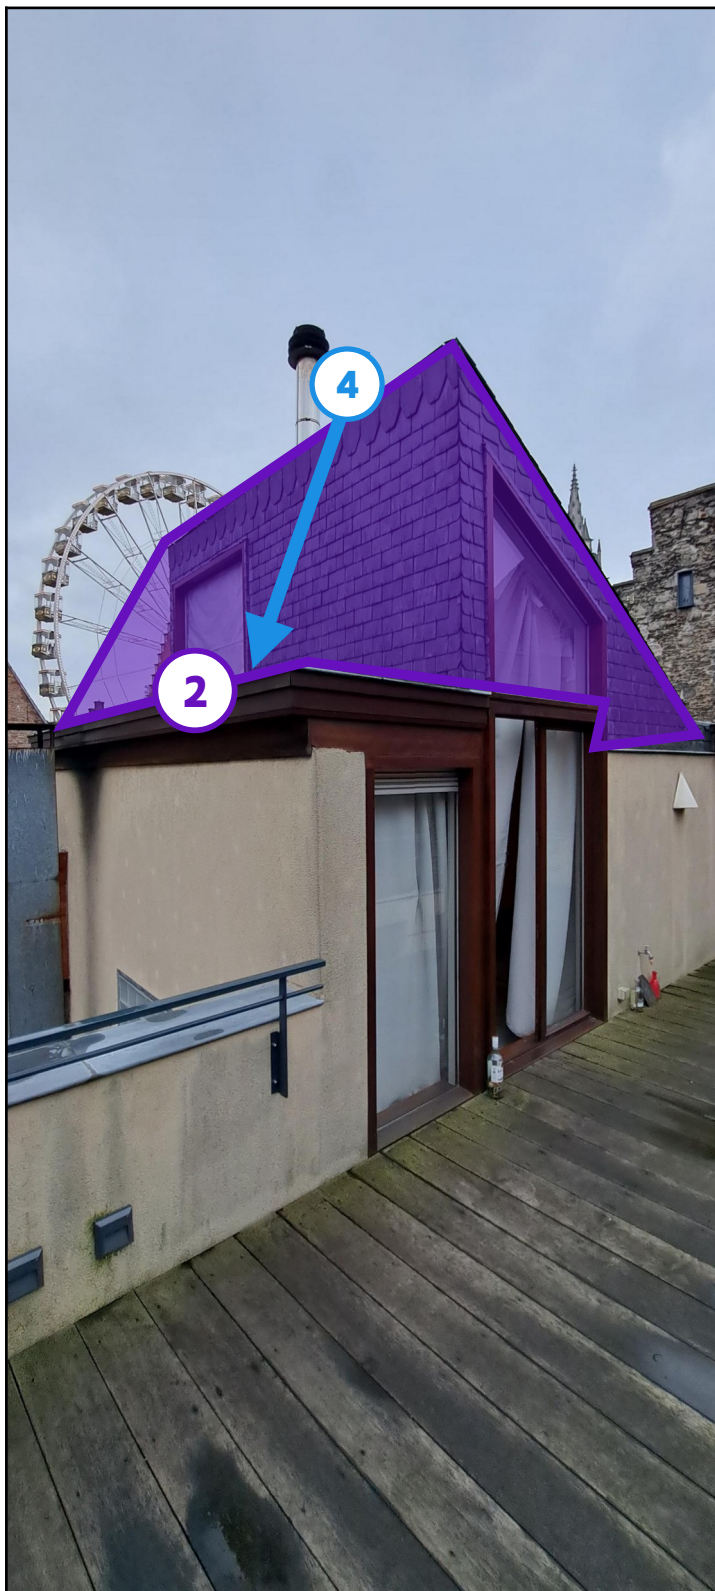
## Plan 1.4: dak

2. leien	Advies	-
4. roofing	Geen asbest	-

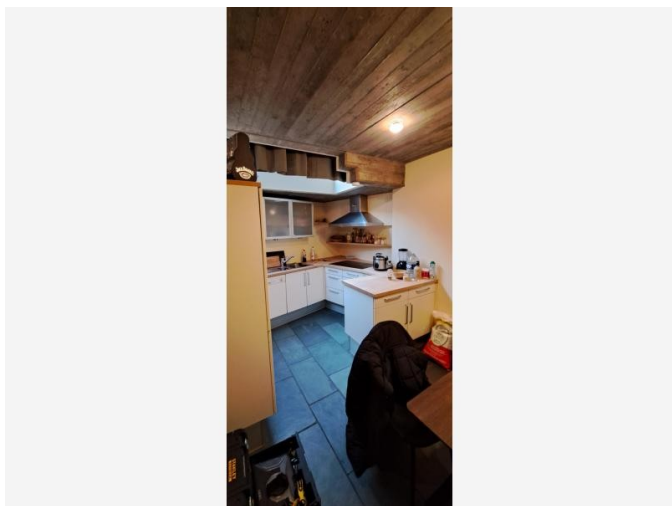
Vrije foto

Het plafond bestaat uit beton. Deze is al dan niet geschilderd.

Identificatiemethode	Vaststelling & expertise (niet-asbestverdacht)
Primaire drager	Plafond

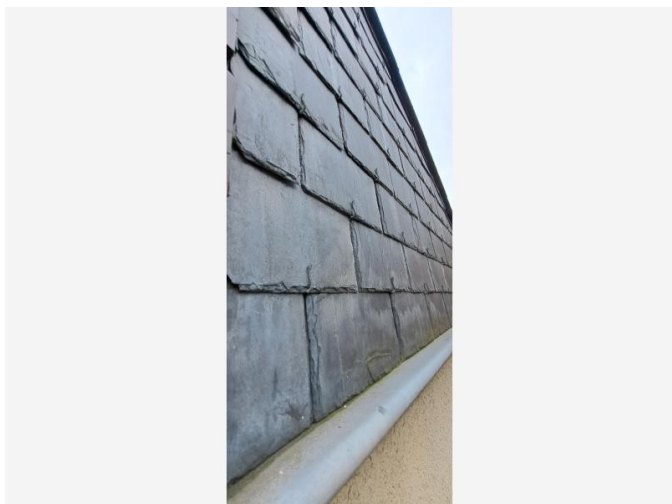
Vrije foto

De leien die gebruikt zijn voor de wanden van het dak zijn natuurleien. Deze zijn niet asbestverdacht.

Identificatiemethode	Vaststelling & expertise (niet-asbestverdacht)
Primaire drager	Wand buitenschil

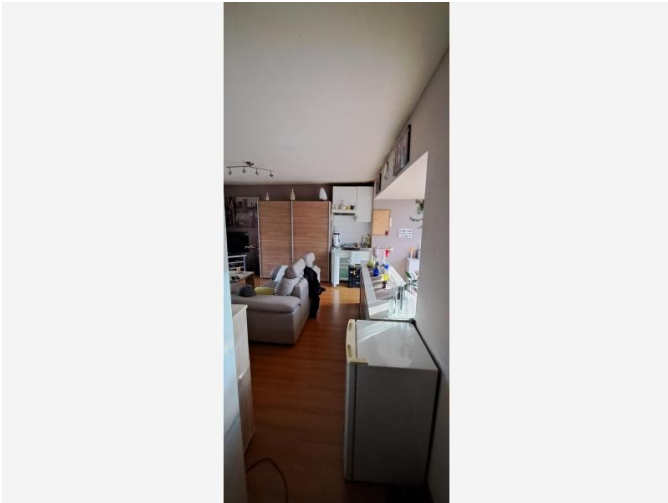
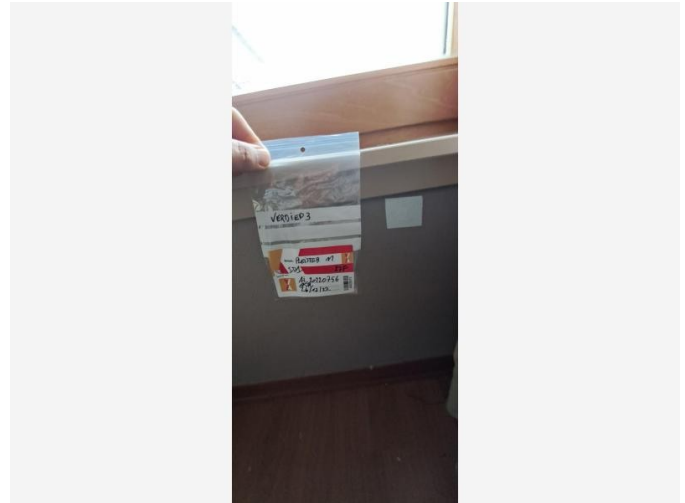
## Fiche 3: pleisterwerk muur

Geen asbest

#	Type	Referentie	Resultaat
3.1	Puntmonster	ID1	Geen asbest

Beschrijving	pleisterwerk muur
Omgeving	Binnen
Primaire drager	Binnenwand
Bindmiddel van materiaal	Gips - kalk

<b>Gebondenheid op basis van bindmiddel</b>	Niet-hechtgebonden
<b>Hoeveelheid (oppervlakte - dikte - aantal)</b>	• 25,00 m <sup>2</sup> - 1,00 cm - 1 stuk
<b>Totaal volume</b>	0,25 m <sup>3</sup>
<b>Identificatiemethode</b>	Vaststelling met monstername
<b>Destructieve handeling voor identificatie</b>	Nee

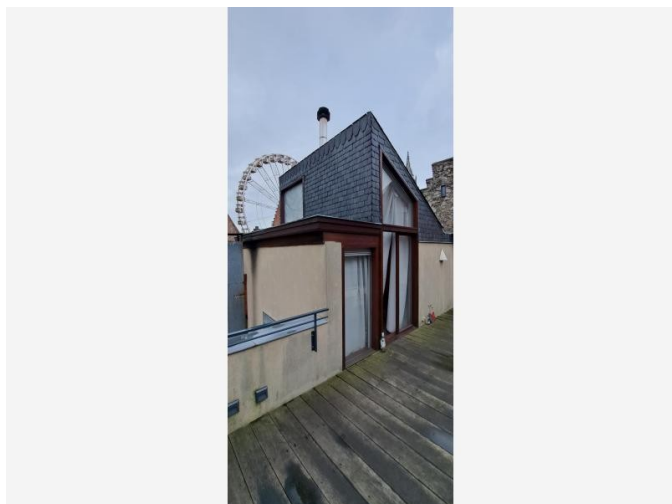
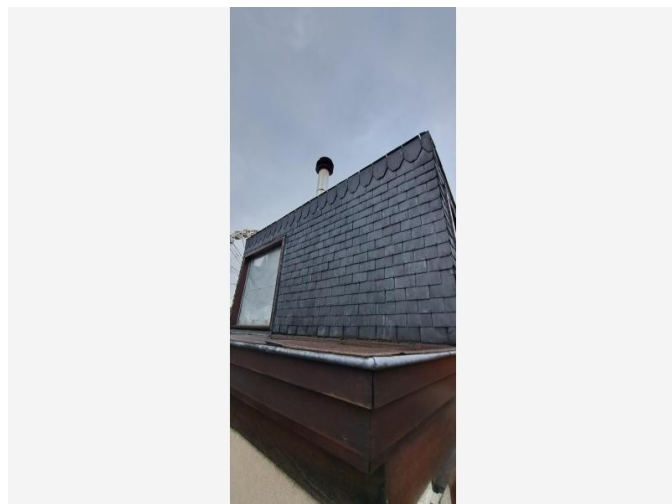
## Fiche 4: roofing

Geen asbest

#	Type	Referentie	Resultaat
4.1	Puntmonster	ID2	Geen asbest

Beschrijving	roofing
Omgeving	Buiten
Primaire drager	Plat dak

<b>Bindmiddel van materiaal</b>	Bitumen (roofing, teer, asfalt)
<b>Gebondenheid op basis van bindmiddel</b>	Hecht
<b>Hoeveelheid (oppervlakte - aantal)</b>	• 20,00 m <sup>2</sup> - 1 stuk
<b>Totale oppervlakte</b>	20,00 m <sup>2</sup>
<b>Identificatiemethode</b>	Vaststelling met monstername
<b>Destructieve handeling voor identificatie</b>	Nee

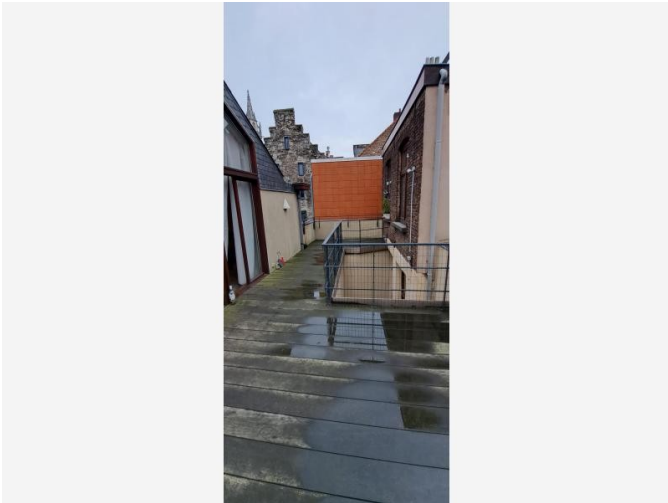
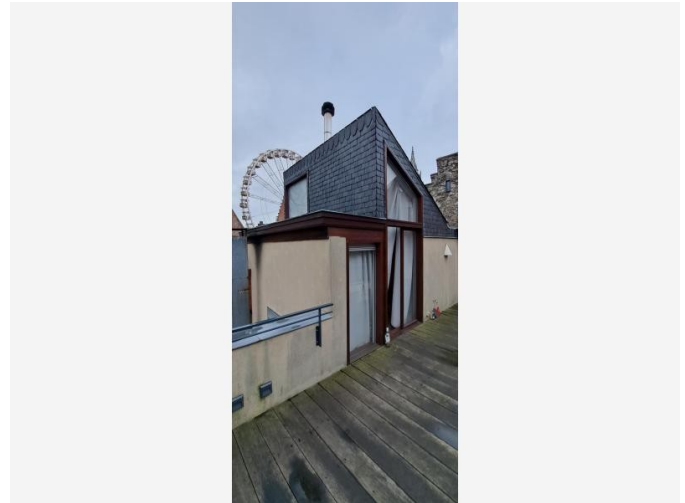
Geen asbest

#	Type	Referentie	Resultaat
5.1	Puntmonster	ID3	Geen asbest

Beschrijving	crepi
Omgeving	Buiten
Primaire drager	Wand buitenschil
Bindmiddel van materiaal	Cement

<b>Gebondenheid op basis van bindmiddel</b>	Hecht
<b>Hoeveelheid (gewicht - aantal)</b>	• 250,00 kg - 1 stuk
<b>Totaal gewicht</b>	250,00 kg
<b>Identificatiemethode</b>	Vaststelling met monstername
<b>Destructieve handeling voor identificatie</b>	Nee
