Asbestinventarisatetest

Apostelhuizen 28/0102, 9000 Gent

Attestnummer : 20230426-000237.000

Uitgegeven op : 26.04.2023

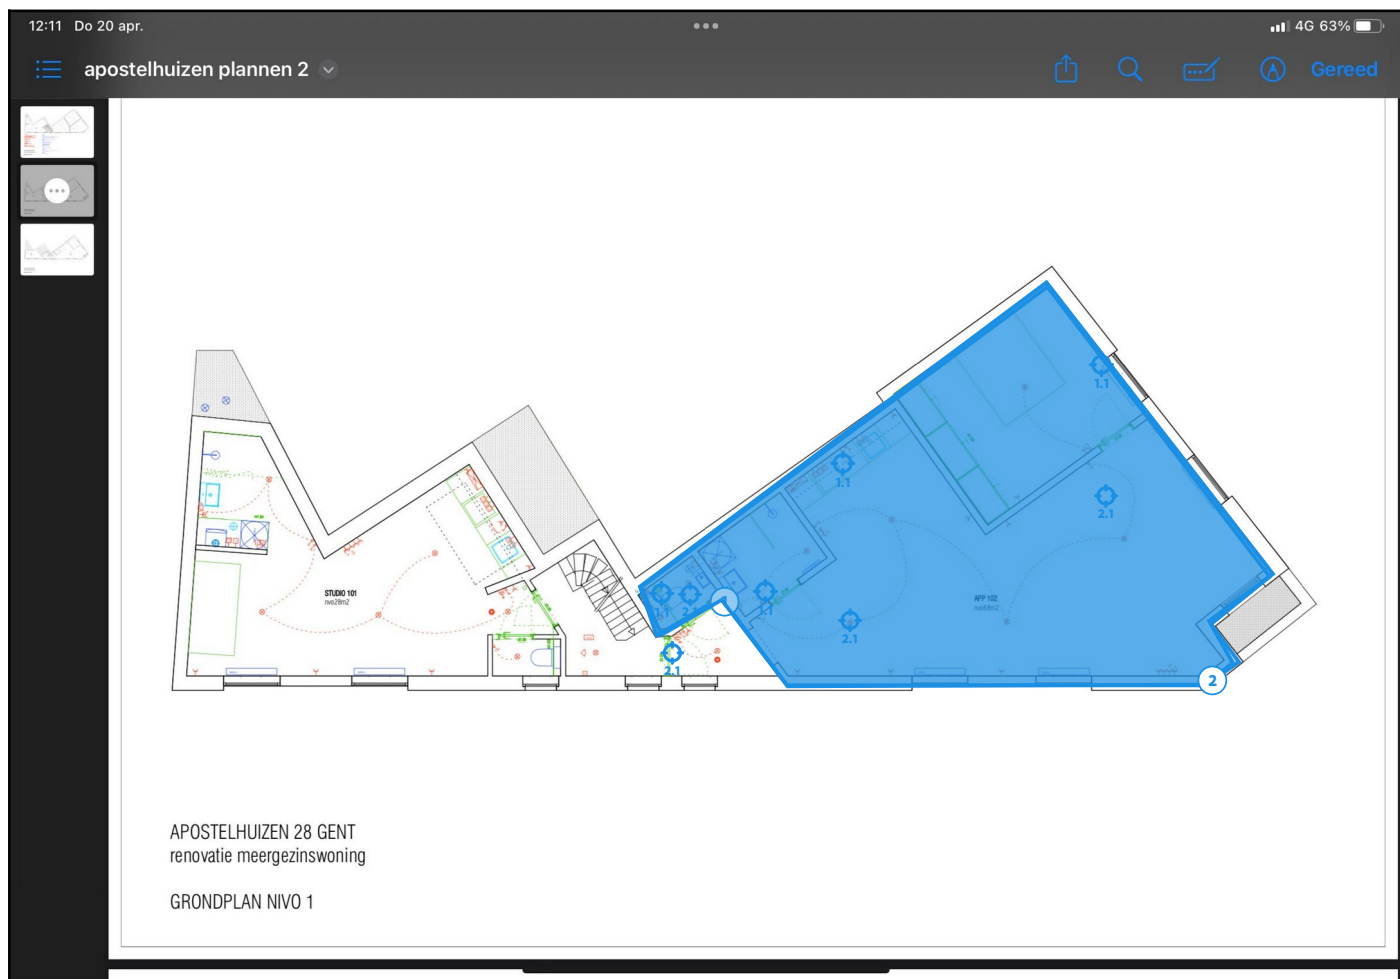
Plan 1.1: F554F949-F339-433F-81CA-C8F8A174926C

Beschrijving	Type	Actie
1. Pleister	Geen asbest	-
1.1 Code: 001	Puntmonster	-
2. Plafonds	Geen asbest	-
2.1 Code: 002	Mengmonster	-

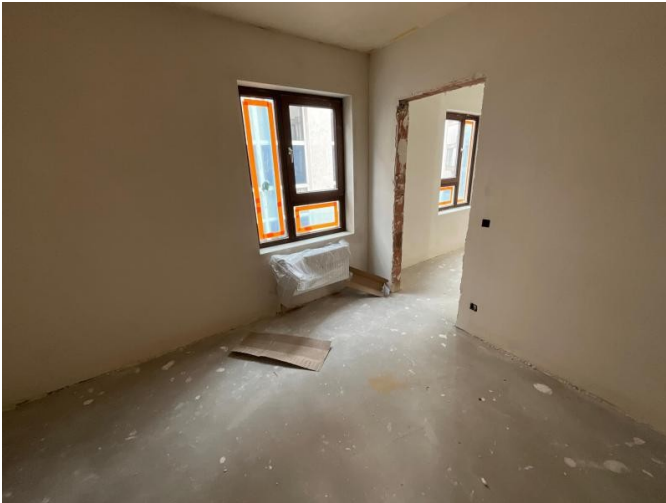
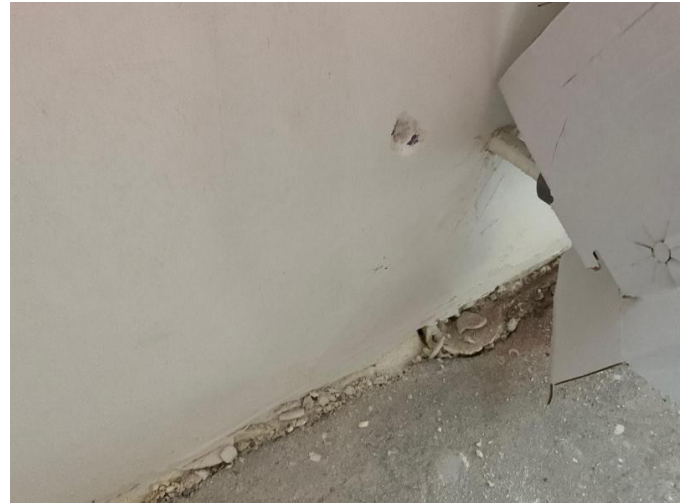
Conclusie

Geen asbest

#	Type	Referentie	Resultaat
1.1	Puntmonster	001	Geen asbest

Beschrijving	Pleister
Omgeving	Binnen
Primaire drager	Binnenwand
Bindmiddel van materiaal	Gips - kalk

Gebondenheid op basis van bindmiddel	Niet-hechtgebonden
Hoeveelheid (oppervlakte - dikte - aantal)	• 136,00 m ² - 1,00 cm - 1 stuk
Totaal volume	1,36 m ³
Identificatiemethode	Vaststelling met monstername
Destructieve handeling voor identificatie	Nee

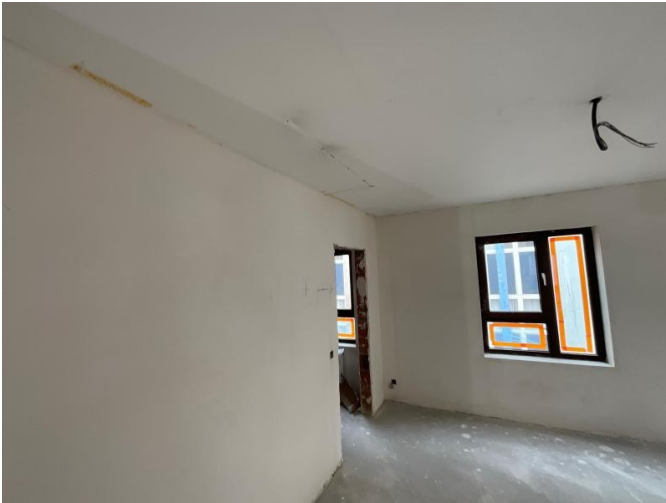
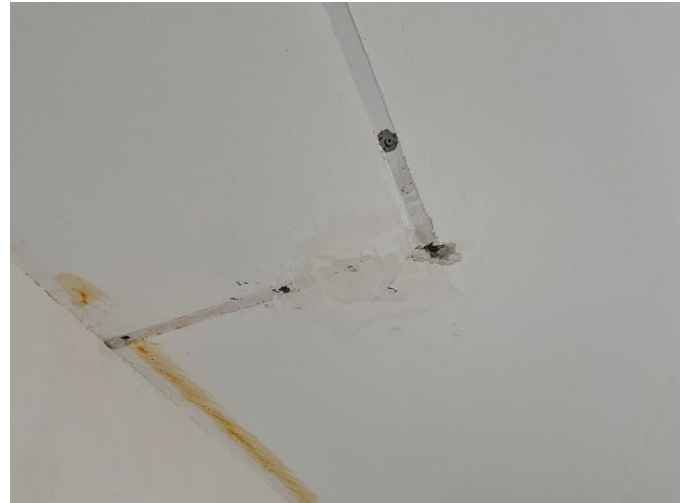
Fiche 2: Plafonds

Conclusie

Geen asbest

#	Type	Referentie	Resultaat
2.1	Mengmonster	002	Geen asbest

Beschrijving	Plafonds
Omgeving	Binnen
Primaire drager	Plafond
Bindmiddel van materiaal	Gips - kalk

Gebondenheid op basis van bindmiddel	Niet-hechtgebonden
Hoeveelheid (oppervlakte - dikte - aantal)	• 68,00 m ² - 1,00 cm - 1 stuk
Totaal volume	0,68 m ³
Identificatiemethode	Vaststelling met monstername
Destructieve handeling voor identificatie	Nee
