Asbestinventarisatetest

Ferdinand Lousbergskaaï 111, 9000 Gent

Attestnummer : 20230826-000051.000

Zone 1: Hoofdgebouw

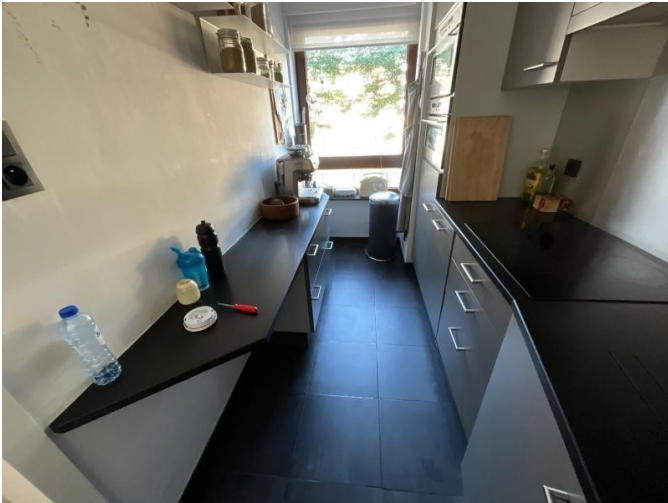
Overzichtsfoto

Fiche 1: Pleister

Geen asbest

Beschrijving	Pleister
Omgeving	Binnen
Primaire drager	Binnenwand
Bindmiddel van materiaal	Gips - kalk

Gebondenheid op basis van bindmiddel	Niet-hechtgebonden
Hoeveelheid (oppervlakte - dikte - aantal)	• 198,00 m ² - 1,00 cm - 1 stuk
Totaal volume	1,98 m ³
Identificatiemethode	Vaststelling met monstername
Destructieve handeling voor identificatie	Nee

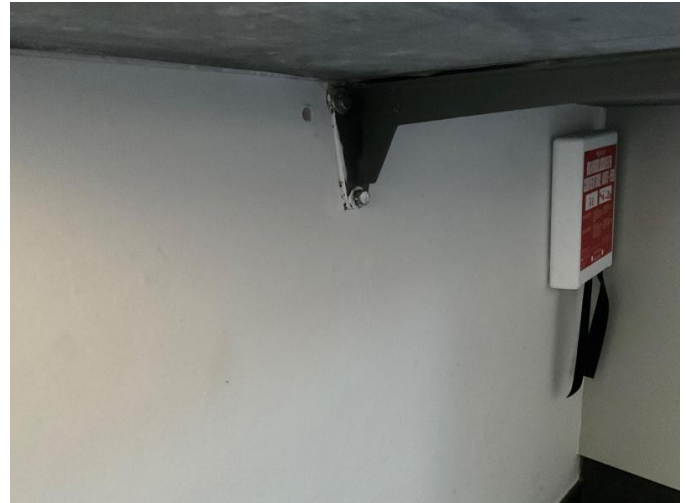
Detailfoto

#	Type	Referentie	Resultaat
1.1	Mengmonster	001	Geen asbest

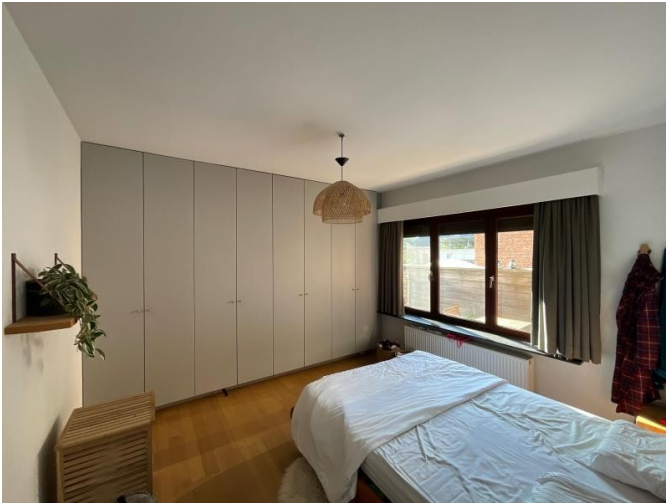
Overzichtsfoto

Fiche 2: Plafonds

Geen asbest

Beschrijving	Plafonds
Omgeving	Binnen
Primaire drager	Plafond
Bindmiddel van materiaal	Gips - kalk

Gebondenheid op basis van bindmiddel	Niet-hechtgebonden
Hoeveelheid (oppervlakte - dikte - aantal)	• 99,00 m ² - 1,00 cm - 1 stuk
Totaal volume	0,99 m ³
Identificatiemethode	Vaststelling met monstername
Destructieve handeling voor identificatie	Nee

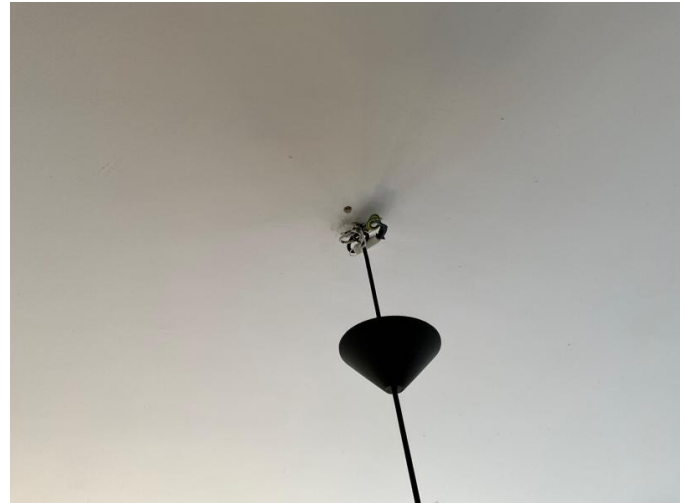
Detailfoto

#	Type	Referentie	Resultaat
2.1	Mengmonster	002	Geen asbest
