Asbestinventarisatetest

Knokkestraat 14/0302, 9000 Gent

Attestnummer : 20230914-000221.000

Uitgegeven op : 14.09.2023

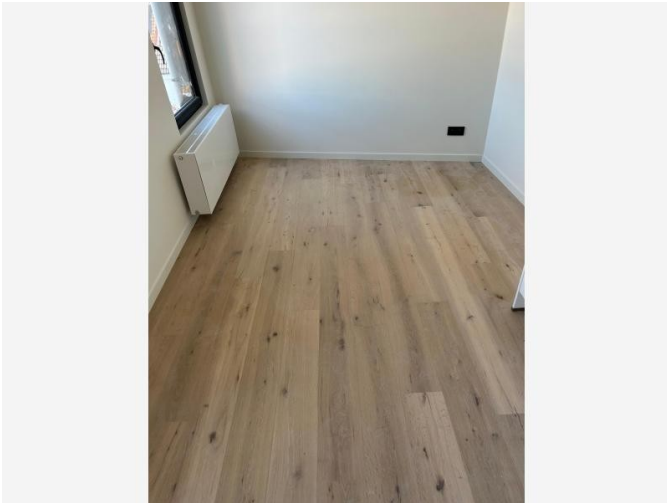
| Fiche 3: vloer..... | 12 |

Er werden vloeren bovenop de chape of grondplaat aangebracht.

De vloeren bestaan uit volgende materialen: parket + tegel

Inspectie van het bovengenoemde valt buiten de scope van het niet - destructief onderzoek.

| Primaire drager | Vloer |
| (Asbest)materiaal | In-situ afwerkingslagen - Lijm laag |
| Bindmiddel | Lijm |
| Gebondenheid bindmiddel | Hecht |

Bij afbraak of renovatie moeten de materialen / producten (lijm – cement) die zich onder de vloeren bevinden gecontroleerd worden om als niet - asbestverdacht gecatalogeerd te worden.

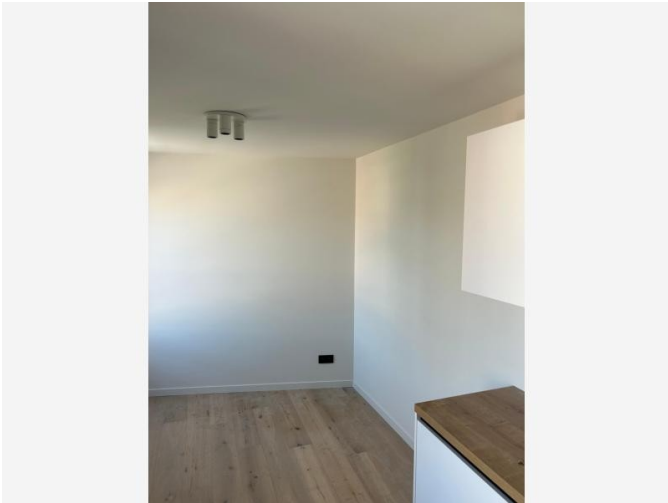
| Fiche 4: pleisterwerk wand..... | 14 |

Overzichtsfoto

Detailfoto

Geen asbest

| Beschrijving | pleisterwerk wand |
| Primaire drager | Binnenwand |
| Bindmiddel van materiaal | Gips - kalk |
| Gebondenheid op basis van bindmiddel | Niet-hechtgebonden |
| Hoeveelheid (oppervlakte - dikte - aantal) | ● 90,00 m ² - 0,30 cm - 1 stuk |

| Identificatiemethode | Vaststelling met bewijsdocument, zonder monstername |
