# Asbestinventarisatetest

Knokkestraat 14/0202, 9000 Gent

Attestnummer : 20230914-000226.000

Uitgegeven op : 14.09.2023

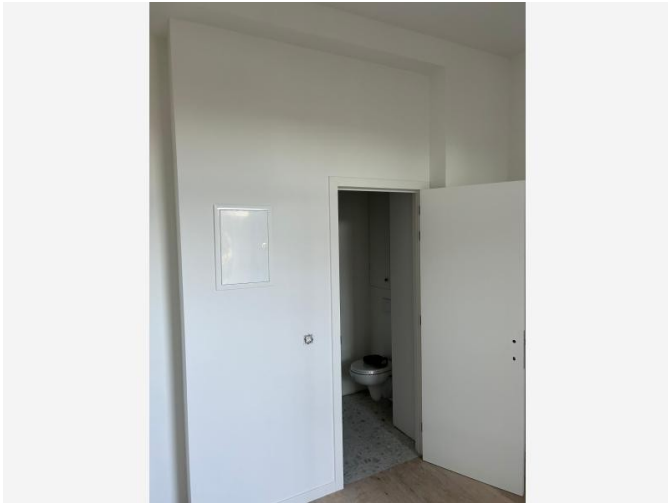
Vrije foto

Er werden valse muren aangebracht.

De valse muren bestaan uit volgende materialen: pleisterwerk

Identificatiemethode	niet bemonsterbaar
Primaire drager	Binnenwand
(Asbest)materiaal	In-situ afwerkingslagen - Pleisterwerk (wand, plafond, ...)
Bindmiddel	Gips - kalk
Gebondenheid bindmiddel	Niet-hechtgebonden

Bij afbraak of renovatie moeten de materialen / producten (lijm – pleisterwerk – spuitlagen) die zich achter de valse muren bevinden gecontroleerd worden om als niet - asbestverdacht gecatalogeerd te worden.

Inspectie van het bovengenoemde valt buiten de scope van het niet - destructief onderzoek.
