# Asbestinventarisatetest

Knokkestraat 14/0102, 9000 Gent

Attestnummer : 20230914-000232.000

Uitgegeven op : 14.09.2023

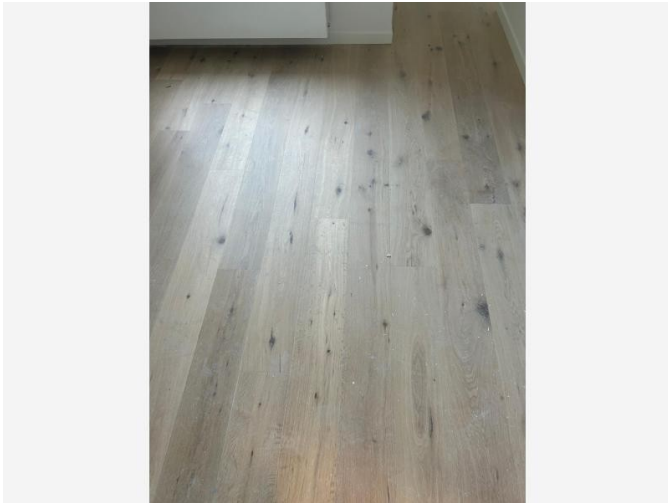
Vrije foto

Er werden vloeren bovenop de chape of grondplaat aangebracht.

De vloeren bestaan uit volgende materialen: parket - tegels

Bij afbraak of renovatie moeten de materialen / producten (lijm – cement ) die zich onder de vloeren bevinden gecontroleerd worden om als niet - asbestverdacht gecatalogeerd te worden.

Inspectie van het bovengenoemde valt buiten de scope van het niet - destructief onderzoek.

Identificatiemethode	niet bemonsterbaar
Primaire drager	Vloer
(Asbest)materiaal	In-situ afwerkingslagen - Lijm laag
Bindmiddel	Lijm
Gebondenheid bindmiddel	Hecht
