Asbestinventarisatetest

Langemunt 22/0301, 9000 Gent

Attestnummer : 20221221-000278.000

Uitgegeven op : 21.12.2022

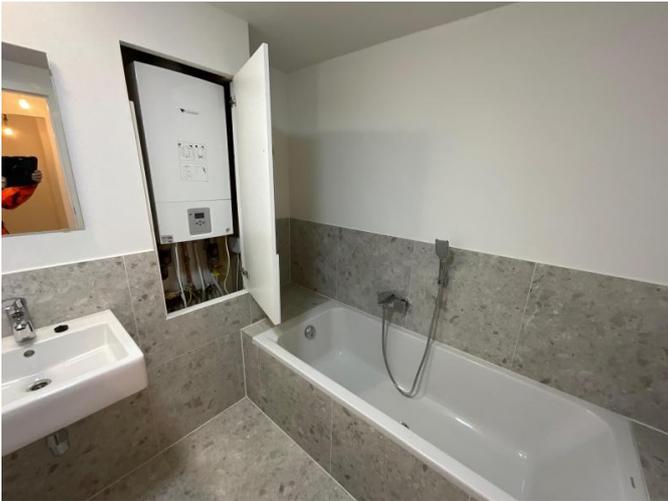
Overzichtsfoto

Geen asbest

Conclusie

#	Type	Referentie	Resultaat
1.1	Mengmonster	001	Geen asbest

Beschrijving	pleister
Omgeving	Binnen
Primaire drager	Binnenwand
Bindmiddel van materiaal	Gips - kalk

Gebondenheid op basis van bindmiddel	Niet-hechtgebonden
Hoeveelheid (oppervlakte - dikte - aantal)	• 100,00 m ² - 1,00 cm - 1 stuk
Totaal volume	1,00 m ³
Identificatiemethode	Vaststelling met monstername
Destructieve handeling voor identificatie	Nee
