# Asbestinventarisatetest

Sint-Machariusstraat 54, 9000 Gent

Attestnummer : 20231116-000321.000

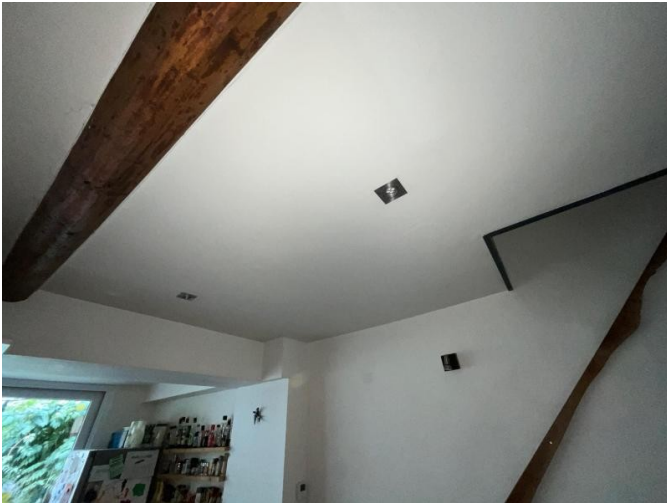
Vrije foto

De plafonds bestaan uit gipskartonplaten enerzijds en lambriseringen anderzijds. Enkel door deze te verwijderen of door een destructief onderzoek kunnen de achterliggende lagen geanalyseerd worden. Bij vernieuwing van deze binnenschil wordt aanbevolen om nieuw monsternamen te laten nemen.

Identificatiemethode	Vaststelling & expertise (niet-asbestverdacht)
Primaire drager	Plafond

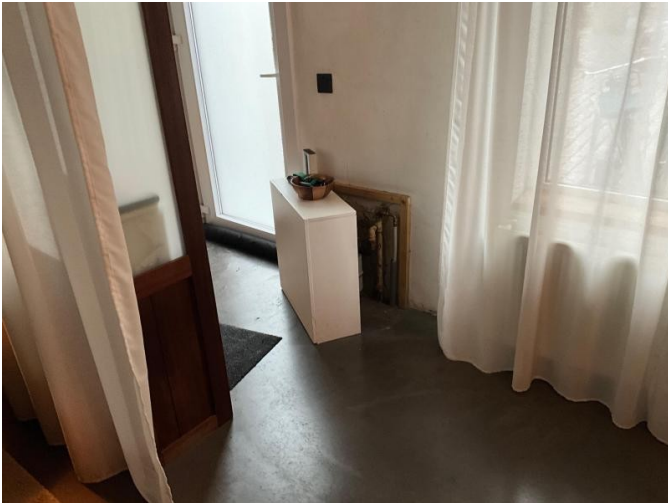
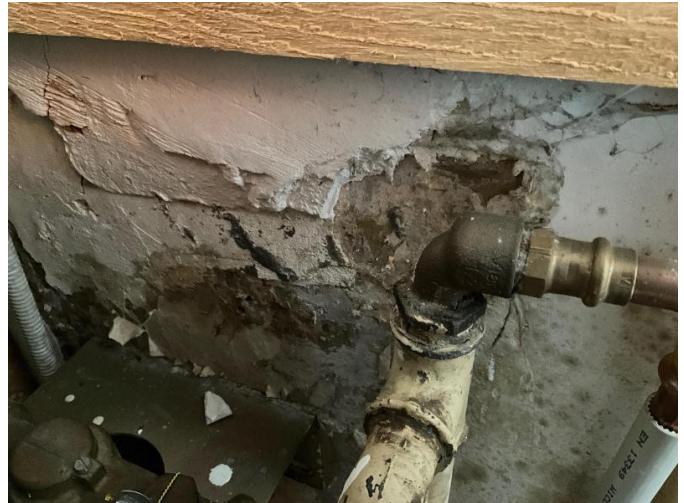
## Fiche 2: Pleister wanden

Geen asbest

#	Type	Referentie	Resultaat
2.1	Mengmonster	001	Geen asbest

Beschrijving	Pleister wanden
Omgeving	Binnen
Primaire drager	Binnenwand
Bindmiddel van materiaal	Gips - kalk

<b>Gebondenheid op basis van bindmiddel</b>	Niet-hechtgebonden
<b>Hoeveelheid (oppervlakte - dikte - aantal)</b>	• 182,00 m <sup>2</sup> - 1,00 cm - 1 stuk
<b>Totaal volume</b>	1,82 m <sup>3</sup>
<b>Identificatiemethode</b>	Vaststelling met monstername
<b>Destructieve handeling voor identificatie</b>	Nee

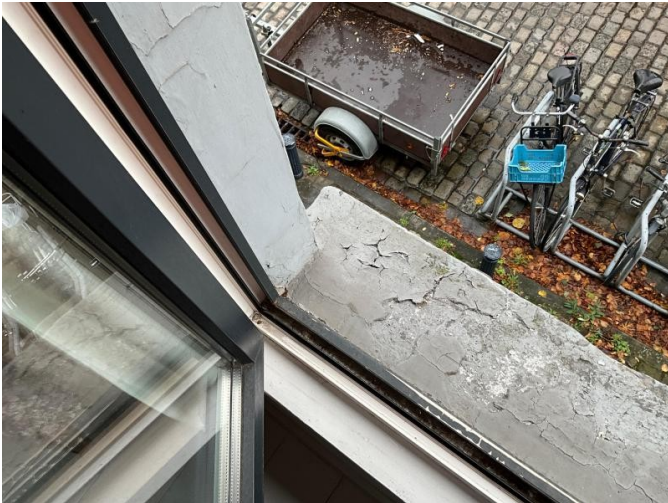
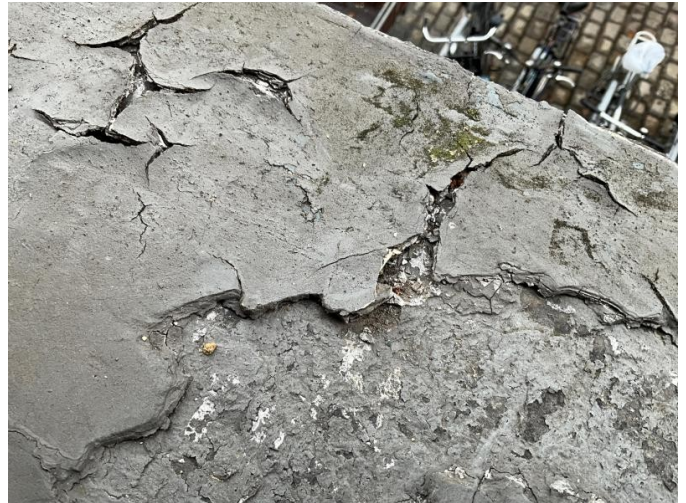
## Fiche 3: Crepi gevel

Geen asbest

#	Type	Referentie	Resultaat
3.1	Mengmonster	003	Geen asbest

Beschrijving	Crepi gevel
Omgeving	Buiten
Primaire drager	Wand buitenschil
Bindmiddel van materiaal	Kunststof of -hars

<b>Gebondenheid op basis van bindmiddel</b>	Hecht
<b>Hoeveelheid (gewicht - aantal)</b>	• 1.000,00 kg - 1 stuk
<b>Totaal gewicht</b>	1.000,00 kg
<b>Identificatiemethode</b>	Vaststelling met monstername
<b>Destructieve handeling voor identificatie</b>	Nee
