# Asbestinventarisatetest

Knokkestraat 14/0101, 9000 Gent

Attestnummer : 20230914-000217.000

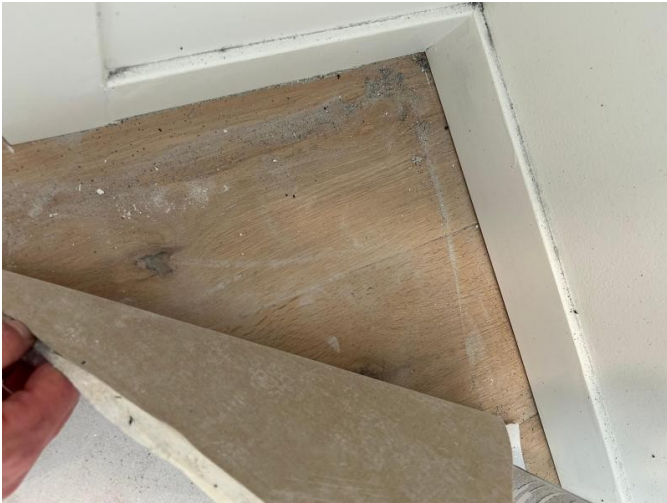
Vrije foto

Er werden vloeren bovenop de chape of grondplaat aangebracht.

De vloeren bestaan uit volgende materialen: tegels - parket

Inspectie van het bovengenoemde valt buiten de scope van het niet - destructief onderzoek.

Bij afbraak of renovatie moeten de materialen / producten (lijm – cement ) die zich onder de vloeren bevinden gecontroleerd worden om als niet - asbestverdacht gecatalogeerd te worden.
