Asbestinventarisatetest

Knokkestraat 14/0201, 9000 Gent

Attestnummer : 20230914-000228.000

Uitgegeven op : 14.09.2023

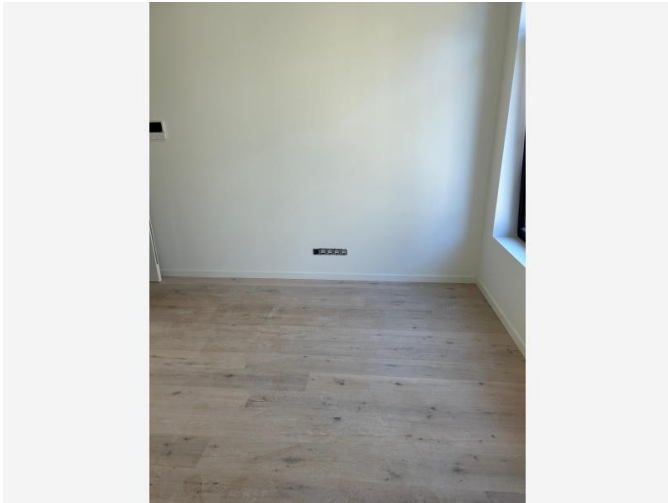
Vrije foto

Er werden vloeren bovenop de chape of grondplaat aangebracht.

De vloeren bestaan uit volgende materialen: tegels + parket

Inspectie van het bovengenoemde valt buiten de scope van het niet - destructief onderzoek.

Identificatiemethode	niet bemonsterbaar
Primaire drager	Vloer
(Asbest)materiaal	In-situ afwerkingslagen - Lijm laag
Bindmiddel	Lijm

Bij afbraak of renovatie moeten de materialen / producten (lijm – cement) die zich onder de vloeren bevinden gecontroleerd worden om als niet - asbestverdacht gecatalogeerd te worden.
