# Asbestinventarisatetest

Victor Braeckmanlaan 24, 9040 Gent

Attestnummer : 20230821-000056.000

Uitgegeven op : 21.08.2023

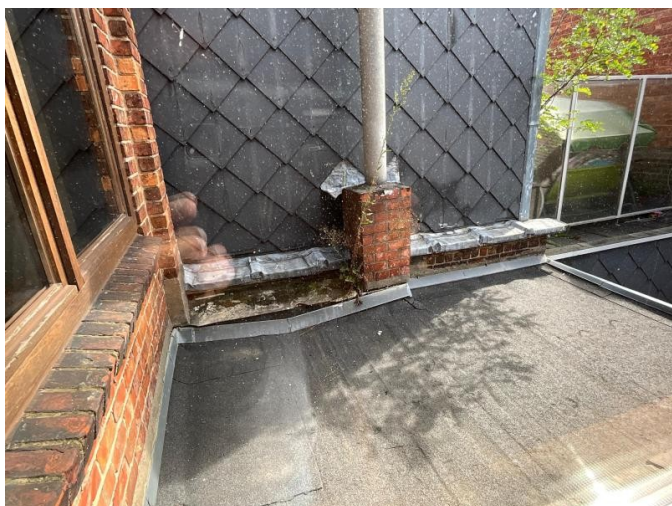
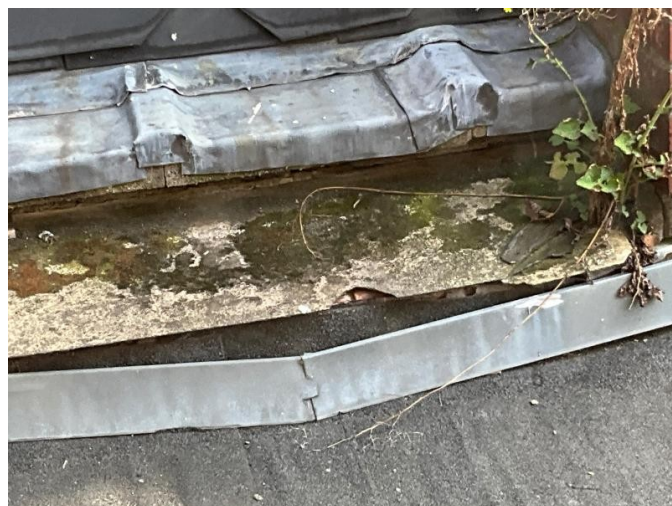
Overzichtsfoto

Detailfoto

Eindbeoordeling materiaalrisico	Hoog materiaalrisico en/of hoge kans op vezelvrijgave
---------------------------------	---

Gebondenheid	Categorie 1: hechtgebonden in oorsprong
Asbestsoort (vezeltype)	Crocidoliet aanwezig
Asbestconcentratie	Laag (< 50%)
Afschermingsgraad van het gehele materiaal	Geheel of deels vrij aan de buitenlucht
Toestand van het materiaal	Zwaar beschadigd, zwaar verweerd

Beschrijving	Cementplaat
Omgeving	Buiten
Primaire drager	Plat dak
Asbestmateriaal	Dak- en gevelbekleding - Plaat
Bindmiddel van asbestmateriaal	Cement
Gebondenheid op basis van bindmiddel	Hecht
Hoeveelheid (oppervlakte - dikte - aantal)	• 0,30 m <sup>2</sup> - 5,00 cm - 1 stuk

<b>Totaal volume</b>	0,015 m <sup>3</sup>
<b>Eenvoudig bereikbaar</b>	Ja
<b>Bevestigingswijze</b>	<ul style="list-style-type: none"><li>• Geklemd</li></ul>
<b>Identificatiemethode</b>	Vaststelling zonder monstername
<b>Destructieve handeling voor identificatie</b>	Nee

Het asbestmateriaal valt onder de mijlpaal van 2034.

**Dringend verwijderen**

- Verwijder dit asbestmateriaal zo snel mogelijk. Volg de toestand goed op.
- Hemelwater dat afspoelt van asbestcement daken of gevels kan asbestdeeltjes bevatten. Gebruik het enkel voor gesloten circuits (bv. spoelen toiletten). Reinig na het vervangen van het dak of de gevel de dakgoten en regenwaterput of -ton om asbesthoudend sediment of slib te verwijderen

- Eenvoudige handelingen: mag via doe-het-zelf of door werknemer(s) met opleidingsattest eenvoudige handelingen  
Bij verwijderen: met zorg behandelen, mondmasker en handschoenen dragen en in afgesloten zak naar recyclagepark brengen en in container voor asbest deponeren. Vermijd stofvorming door het asbestmateriaal te bevochtigen of op voorhand te fixeren en gebruik geen mechanische werktuigen zoals slijpschijven en boormachines bij het demonteren aangezien dit asbestvezelhoudend stof veroorzaakt.

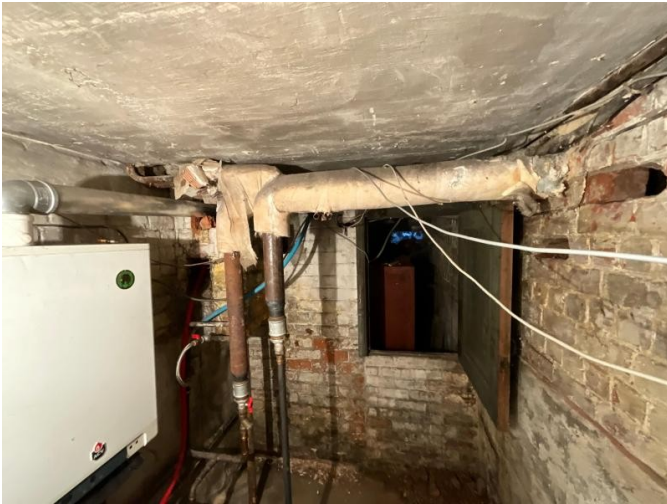
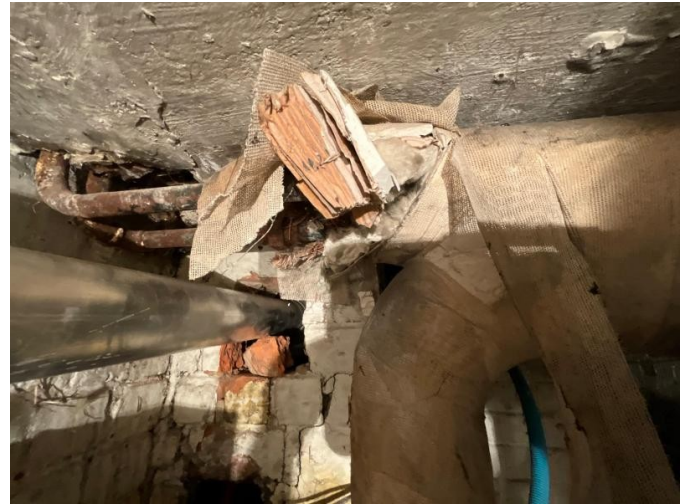
Overzichtsfoto

Detailfoto

Eindbeoordeling materiaalrisico	Hoog materiaalrisico en/of hoge kans op vezelvrijgave
---------------------------------	---

Gebondenheid	Categorie 2: niet-hechtgebonden met matrix
Asbestsoort (vezeltype)	Alleen chrysotiel
Asbestconcentratie	Laag (< 50%)
Afschermingsgraad van het gehele materiaal	Geheel of deels (ook) vrij aan de binnenlucht
Toestand van het materiaal	Zwaar beschadigd, zwaar verweerd

#	Type	Referentie	Resultaat
2.1	Mengmonster	003	Chrysotiel

Beschrijving	Buisisolatie
Omgeving	Binnen
Primaire drager	HVAC infrastructuur en uitrusting
Asbestmateriaal	In-situ afwerkingslagen - Thermische isolatie
Bindmiddel van asbestmateriaal	Gips - kalk
Gebondenheid op basis van bindmiddel	Niet-hechtgebonden
Hoeveelheid (lengte - omtrek - dikte - aantal)	<ul style="list-style-type: none"><li>10,00 m - 60,00 cm - 3,00 cm - 1 stuk</li></ul>

**Dringend verwijderen**

- Verwijder dit asbestmateriaal zo snel mogelijk. Volg de toestand goed op.

- Hermetische zone (erkend asbestverwijderaar)  
Dit zelf verwijderen houdt een te groot risico in voor de eigen gezondheid en voor contaminatie van de omgeving. De verwijdering mag enkel uitgevoerd worden door een erkende asbestverwijderaar.

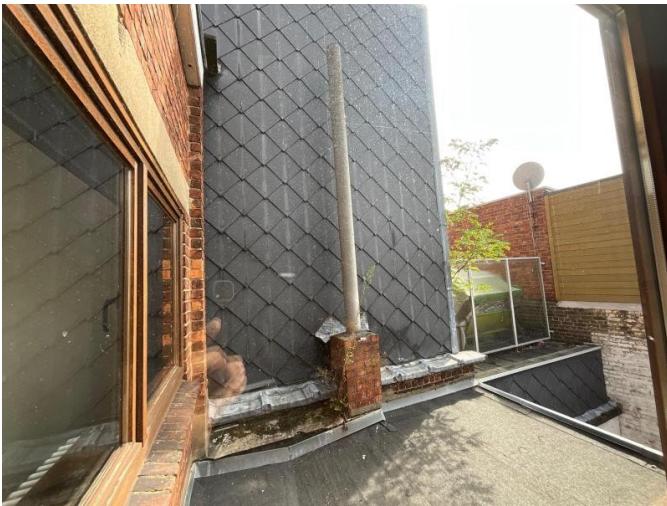
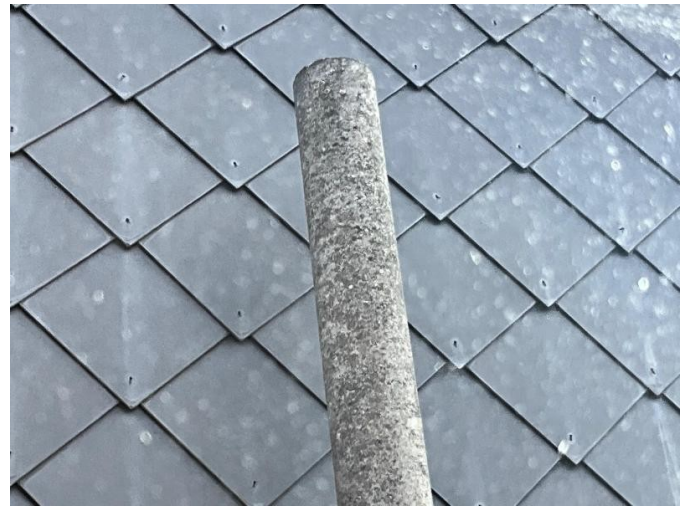
Overzichtsfoto

Detailfoto

Eindbeoordeling materiaalrisico	Laag materiaalrisico en/of verlaagde kans op vezelvrijgave
---------------------------------	--

Gebondenheid	Categorie 1: hechtgebonden in oorsprong
Asbestsoort (vezeltype)	Crocidoliet aanwezig
Asbestconcentratie	Laag (< 50%)
Afschermingsgraad van het gehele materiaal	Geheel of deels vrij aan de buitenlucht
Toestand van het materiaal	Licht beschadigd, licht verweerd. Intact materiaal type Pical – asbestboard of categorie III 'gebondenheid'

Beschrijving	Schouwpijp
Omgeving	Buiten
Primaire drager	Plat dak
Asbestmateriaal	Rookgaskanaal
Bindmiddel van asbestmateriaal	Cement
Gebondenheid op basis van bindmiddel	Hecht

<b>Hoeveelheid (lengte - omtrek - dikte - aantal)</b>	<ul style="list-style-type: none"> <li>• 4,00 m - 80,00 cm - 1,00 cm - 1 stuk</li> </ul>
<b>Totaal volume</b>	0,032 m <sup>3</sup>
<b>Eenvoudig bereikbaar</b>	Ja
<b>Bevestigingswijze</b>	<ul style="list-style-type: none"> <li>• Geklemd</li> <li>• Verlijmd, ingegoten, versmeerd</li> </ul>
<b>Identificatiemethode</b>	Vaststelling zonder monstername
<b>Destructieve handeling voor identificatie</b>	Nee

**Verwijderen**

- Verwijder dit asbestmateriaal zo snel mogelijk. Volg de toestand goed op.
- Hemelwater dat afspoelt van asbestcement daken of gevels kan asbestdeeltjes bevatten. Gebruik het enkel voor gesloten circuits (bv. spoelen toiletten). Reinig na het vervangen van het dak of de gevel de dakgoten en regenwaterput of -ton om asbesthoudend sediment of slib te verwijderen

- Eenvoudige handelingen: mag via doe-het-zelf of door werknemer(s) met opleidingsattest eenvoudige handelingen  
Bij verwijderen: met zorg behandelen, mondmasker en handschoenen dragen en in afgesloten zak naar recyclagepark brengen en in container voor asbest deponeren. Vermijd stofvorming door het asbestmateriaal te bevochtigen of op voorhand te fixeren en gebruik geen mechanische werktuigen zoals slijpschijven en boormachines bij het demonteren aangezien dit asbestvezelhoudend stof veroorzaakt.

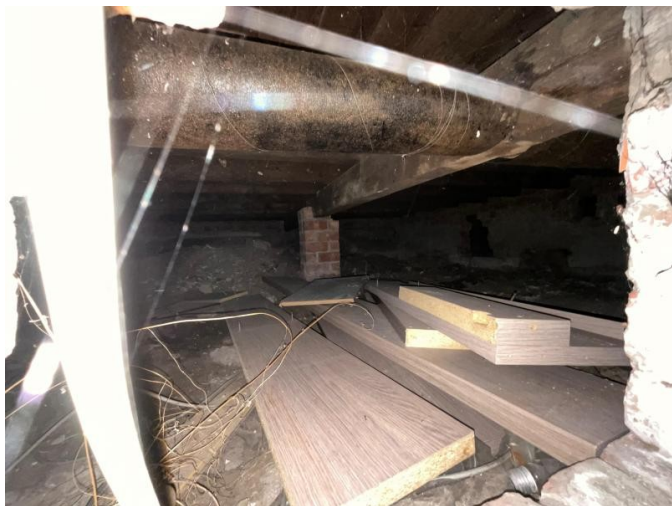
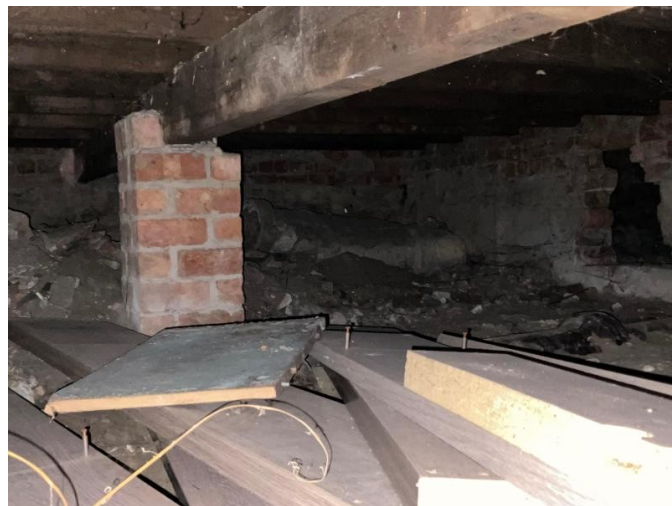
Overzichtsfoto

Detailfoto

Eindbeoordeling materiaalrisico	Laag materiaalrisico en/of verlaagde kans op vezelvrijgave
---------------------------------	--

Gebondenheid	Categorie 1: hechtgebonden in oorsprong
Asbestsoort (vezeltype)	Crocidoliet aanwezig
Asbestconcentratie	Laag (< 50%)
Afschermingsgraad van het gehele materiaal	Stootvaste afscherming of omkasting
Toestand van het materiaal	Zwaar beschadigd, zwaar verweerd

Beschrijving	Buizen in kruipkelder
Omgeving	Binnen
Primaire drager	Vloer
Asbestmateriaal	Buis, koker, leiding, pijp, doorvoer
Bindmiddel van asbestmateriaal	Cement
Gebondenheid op basis van bindmiddel	Hecht
Hoeveelheid (lengte - omtrek - dikte - aantal)	• 4,00 m - 80,00 cm - 2,00 cm - 1 stuk
Totaal volume	0,064 m <sup>3</sup>

Zorgvuldig beheren

- Zorg voor een veilig beheer. Vermijd het beschadigen van het asbestmateriaal. Controleer de toestand jaarlijks op wijzigingen.

- Eenvoudige handelingen: mag via doe-het-zelf of door werknemer(s) met opleidingsattest eenvoudige handelingen  
Bij verwijderen: met zorg behandelen, mondmasker en handschoenen dragen en in afgesloten zak naar recyclagepark brengen en in container voor asbest deponeren. Vermijd stofvorming door het asbestmateriaal te bevochtigen of op voorhand te fixeren en gebruik geen mechanische werktuigen zoals slijpschijven en boormachines bij het demonteren aangezien dit asbestvezelhoudend stof veroorzaakt.

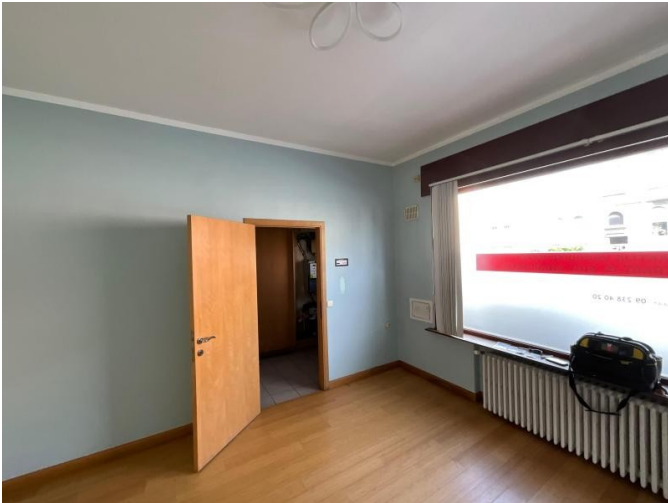
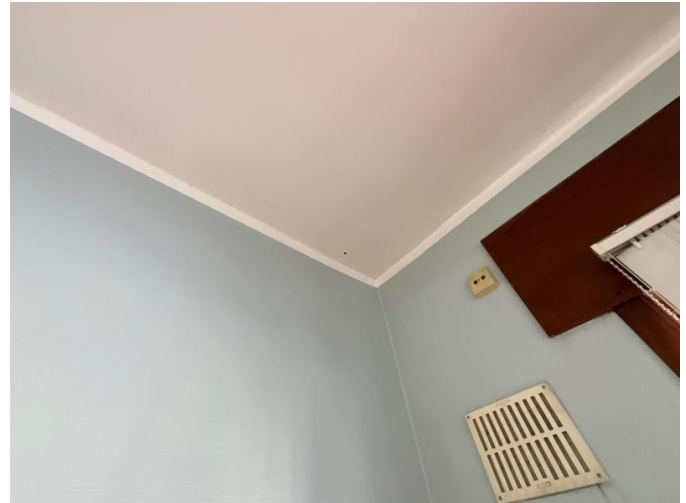
## Fiche 5: Plafonds

Geen asbest

Overzichtsfoto

Detailfoto

#	Type	Referentie	Resultaat
5.1	Mengmonster	002	Geen asbest

Beschrijving	Plafonds
Omgeving	Binnen
Primaire drager	Plafond
Bindmiddel van materiaal	Gips - kalk

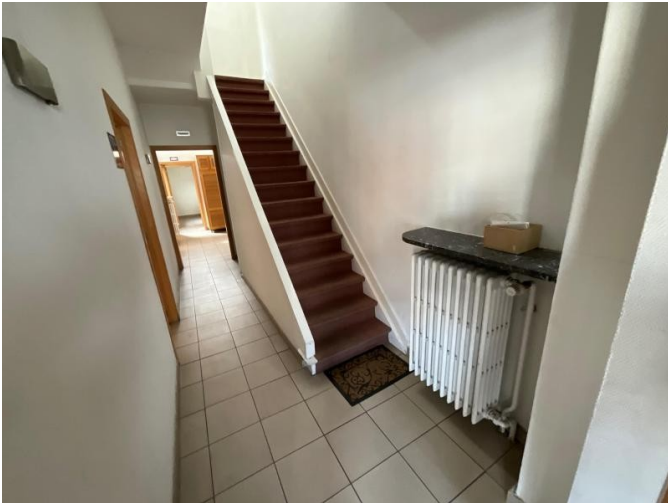
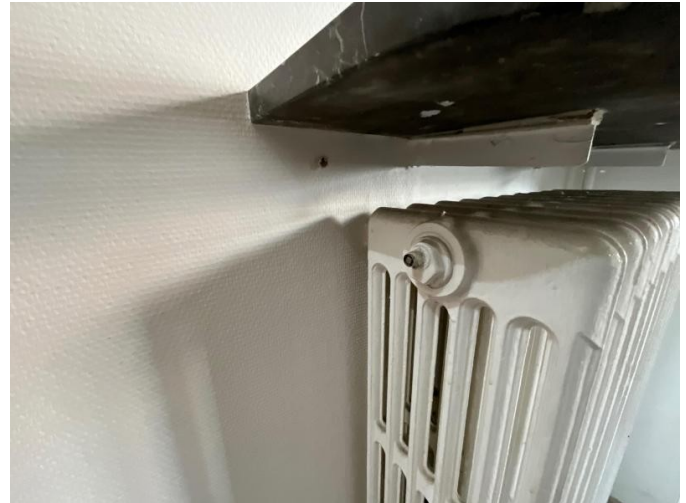
## Fiche 6: Pleister

Geen asbest

Overzichtsfoto

Detailfoto

#	Type	Referentie	Resultaat
6.1	Mengmonster	001	Geen asbest

Beschrijving	Pleister
Omgeving	Binnen
Primaire drager	Binnenwand
Bindmiddel van materiaal	Gips - kalk
