Asbestinventarisatetest

Galglaan 91A/0104, 9000 Gent

Attestnummer : 20231002-000254.000

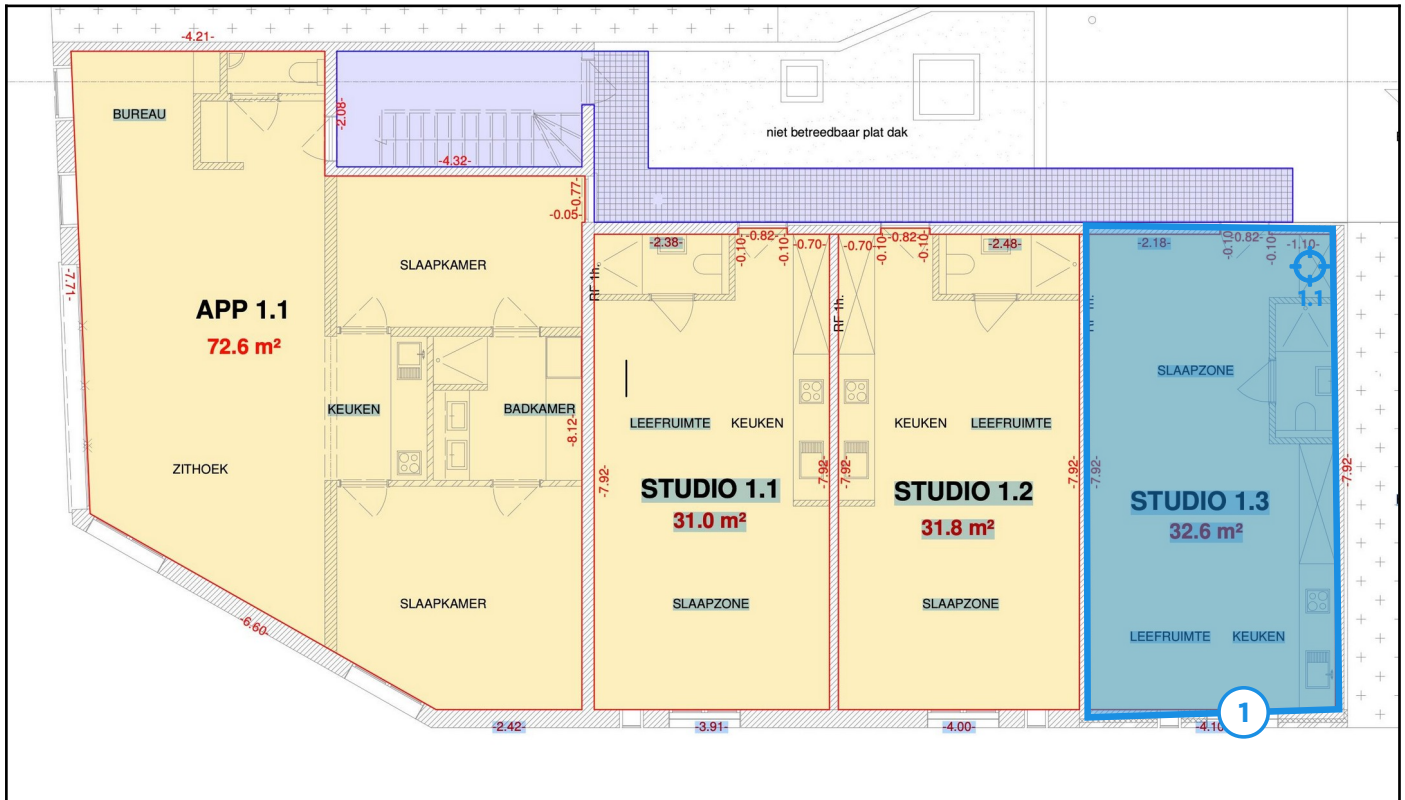
Plan 1.1: A plan 1e verd

| Beschrijving | Type | Actie |
|---|---|---|
| 1. pleister | Geen asbest | - |
| 1.1 Code: 100 | Mengmonster | - |

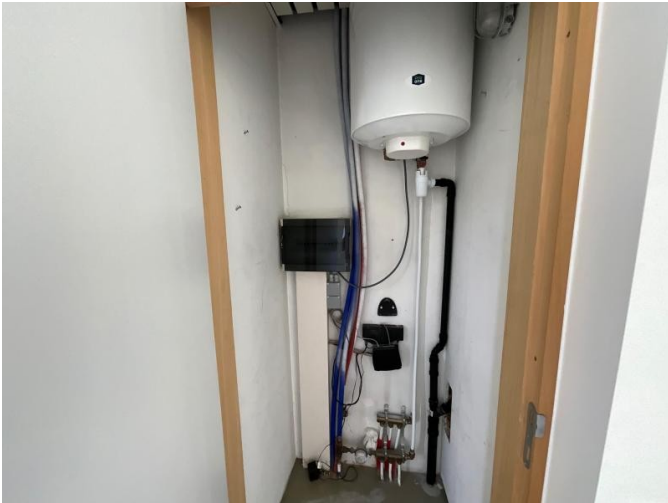
Overzichtsfoto

Geen asbest

Conclusie

| Beschrijving | pleister |
| Bindmiddel van materiaal | Gips - kalk |

| Hoeveelheid (oppervlakte - dikte - aantal) | • 64,00 m ² - 1,00 cm - 1 stuk |

| Opmerking | Sommige muren bestaan uit gipskartonplaten en de plafonds uit lamellen-lambriseringen. Enkel door deze te verwijderen of door een destructief onderzoek kunnen de achterliggende lagen geanalyseerd worden. Bij vernieuwing van deze binnenschil wordt aanbevolen om nieuw monstername te laten nemen. |
