# Asbestinventarisatetest

Wolterslaan 45, 9040 Gent

Attestnummer : 20221219-000018.000

Uitgegeven op : 19.12.2022

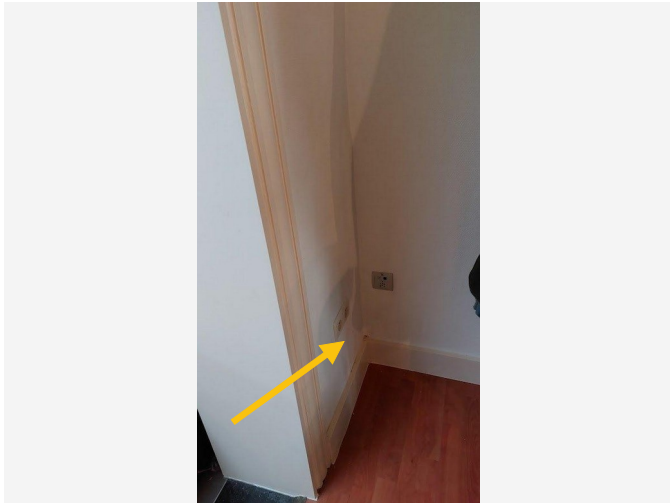
Overzichtsfoto

Geen asbest

#	Type	Referentie	Resultaat
1.1	Puntmonster	M1 Pleisterwerk	Geen asbest

Beschrijving	Pleisterwerk
Omgeving	Binnen
Primaire drager	Binnenwand
Bindmiddel van materiaal	Gips - kalk

<b>Gebondenheid op basis van bindmiddel</b>	Niet-hechtgebonden
<b>Hoeveelheid (oppervlakte - dikte - aantal)</b>	• 95,00 m <sup>2</sup> - 1,00 cm - 1 stuk
<b>Totaal volume</b>	0,95 m <sup>3</sup>
<b>Identificatiemethode</b>	Vaststelling met monstername
<b>Destructieve handeling voor identificatie</b>	Nee

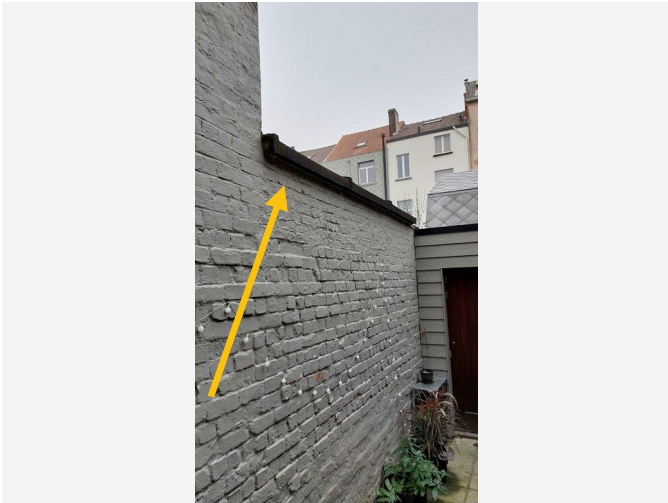
## Fiche 2: Muurkap gemene muur

Geen asbest

#	Type	Referentie	Resultaat
2.1	Puntmonster	M2 Muurkap	Geen asbest

Beschrijving	Muurkap gemene muur
Omgeving	Buiten
Primaire drager	Wand vrijstaand (scheidingsmuur, ...)
Bindmiddel van materiaal	Cement

<b>Gebondenheid op basis van bindmiddel</b>	Hecht
<b>Hoeveelheid (oppervlakte - dikte - aantal)</b>	• 1,00 m <sup>2</sup> - 5,00 cm - 1 stuk
<b>Totaal volume</b>	0,05 m <sup>3</sup>
<b>Identificatiemethode</b>	Vaststelling met monstername
<b>Destructieve handeling voor identificatie</b>	Nee
