Asbestinventarisatetest

Wolterslaan 45, 9040 Gent
Gemeenschappelijke delen

Attestnummer : 20221219-000027.000

Uitgegeven op : 19.12.2022

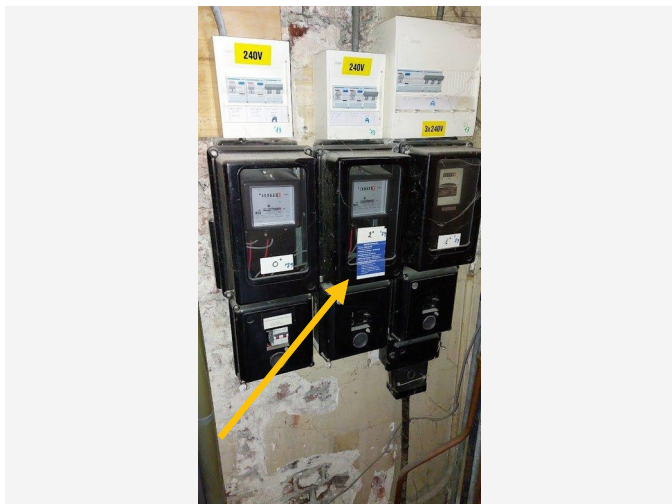
Overzichtsfoto

Detailfoto

Het asbestmateriaal valt onder de mijlpaal van 2040.

Eindbeoordeling materiaalrisico	Zeer laag materiaalrisico en/of zeer lage kans op vezelvrijgave
---------------------------------	---

Gebondenheid	Categorie 1: hechtgebonden in oorsprong
Asbestsoort (vezeltype)	Alleen chrysotiel
Asbestconcentratie	Laag (< 50%)
Afschermingsgraad van het gehele materiaal	Geheel of deels (ook) vrij aan de binnenlucht
Toestand van het materiaal	Onbeschadigd, niet verweerd

Beschrijving	Bakeliet zekeringskast gang
Omgeving	Binnen
Primaire drager	Communicatie en elektrische infrastructuur en uitrusting
Asbestmateriaal	Plaat, paneel, tablet - Type Bakeliet
Bindmiddel van asbestmateriaal	Kunststof of -hars
Gebondenheid op basis van bindmiddel	Hecht
Hoeveelheid (oppervlakte - dikte - aantal)	• 0,50 m ² - 0,02 cm - 1 stuk
Totaal volume	< 0,001 m ³
Eenvoudig bereikbaar	Ja
Bevestigingswijze	• Geschroefd

- Zorg voor een veilig beheer. Vermijd het beschadigen van het asbestmateriaal. Controleer de toestand jaarlijks op wijzigingen.
- Zorg voor een veilig beheer en verwijder dit asbestmateriaal wanneer het bij werken eenvoudig bereikbaar wordt. Controleer de toestand jaarlijks op wijzigingen.

- Eenvoudige handelingen: mag via doe-het-zelf of door werknemer(s) met opleidingsattest eenvoudige handelingen
Bij het upgraden naar de huidige AREI norm mag de elektriker dit vervangen zonder te breken of in te slijpen. Inpakken in speciale zak en afvoeren naar het containerpark. Vergeet uw persoonlijke beschermingsmiddelen niet !

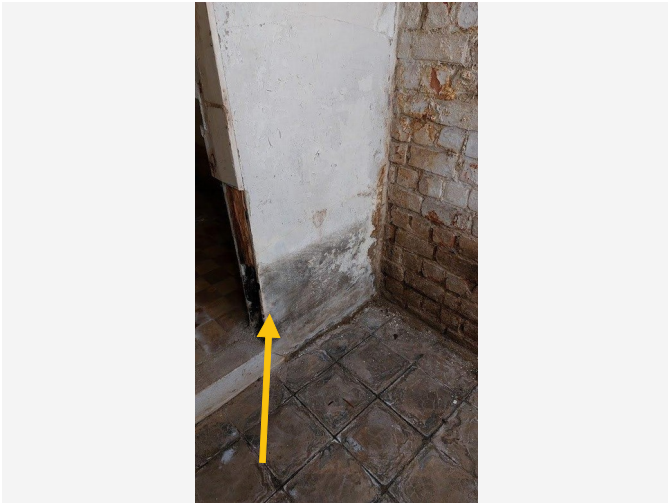
Overzichtsfoto

Detailfoto

Geen asbest

#	Type	Referentie	Resultaat
3.1	Puntmonster	M2 Pleisterwerk kelder	Geen asbest

Beschrijving	Pleisterwerk kelder
Omgeving	Binnen
Primaire drager	Binnenwand
Bindmiddel van materiaal	Gips - kalk

Gebondenheid op basis van bindmiddel	Niet-hechtgebonden
Hoeveelheid (oppervlakte - dikte - aantal)	• 50,00 m ² - 1,00 cm - 1 stuk
Totaal volume	0,50 m ³
Identificatiemethode	Vaststelling met monstername
Destructieve handeling voor identificatie	Nee
