Asbestinventarisatetest

Koning Albertlaan 166, 9000 Gent

Attestnummer : 20230407-000333.000

Uitgegeven op : 07.04.2023

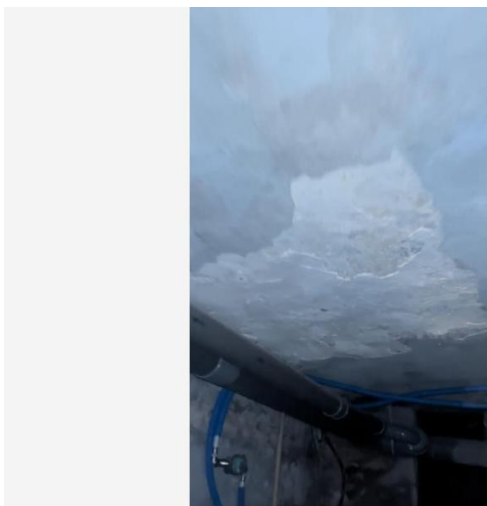
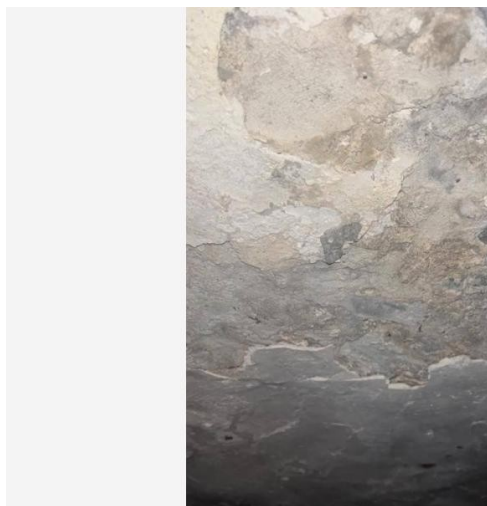
Overzichtsfoto

Geen asbest

#	Type	Referentie	Resultaat
3.1	Mengmonster	1.2	Geen asbest

Beschrijving	Pleisterwerk plafond kelder
Omgeving	Binnen
Primaire drager	Plafond
Bindmiddel van materiaal	Gips - kalk

Gebondenheid op basis van bindmiddel	Niet-hechtgebonden
Hoeveelheid (oppervlakte - dikte - aantal)	• 88,00 m ² - 1,00 cm - 1 stuk
Totaal volume	0,88 m ³
Identificatiemethode	Vaststelling met monstername
Destructieve handeling voor identificatie	Nee
