Keuringsverslag van een elektrische laagspanning- en zeer lage spanningsinstallatie

Datum keuring: 29/10/2022

Straatnaam	Brabantdam
Huisnummer	145
Busnummer	
Postcode	9000
Gemeente	Gent
Land	België

Controlebezoek van een huishoudelijke installatie volgens (KB 08/09/2019) - AREI Boek 1- 6.5. en 8.2.2. en 4.2.4.3.

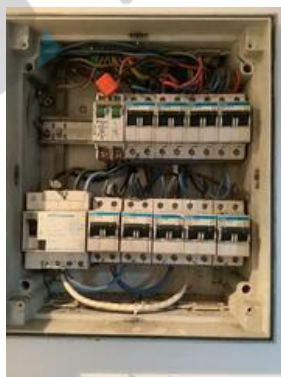
Afbeelding schakel- en verdeelbord:

Aantal kringen	Curve	Bescherming IN (A)	(andere)	P	Sectie (mm²)
10	-	-	15/20/28	2	-
Visueel nazicht (algemeen)	NOK	Directe aanraking	NOK	Indirecte aanraking	NOK
Aansluitingen	NOK	schema in bijlage door Aceg vzw	NA		
Equipotentiale verbindingen	NOK	Doorsnede geleiders	NOK		
Continuïteit	NOK	Verlichting / toestellen	NOK

- I5.11 Inteme verbindingen en/of doorsnede van de verdeelrails en verbindingen in het bord zijn onvoldoende. (Boek 1 Onderafdeling 4.4.1.1. en 4.4.1.5.)

- I1.01 Eëndraadschema van de installatie is te voorzien en/of te vervolledigen. (Boek 1 Afdeling 2.12 - 2.13 en 3.1.2 en 9.1.2)
 - I1.02 Situatieschema van de installatie is te voorzien en/of te vervolledigen. (Boek 1 Afdeling 2.12 - 2.13 en 3.1.2 en 9.1.2)

- I3.09 Een demonteerbaar aansluitstuk (aardingsonderbreker) moet steeds gemakkelijk bereikbaar zijn. (Boek 1 Onderafdeling 5.1.5.1. en 5.4.3.5.)
 - I4.01 Hoofdequipotentiaal verbindingen dienen verwezenlijkt worden, ontbreken, zijn niet geel-groen, onvolledig, <6mm². (Boek 1 Onderafdeling 5.4.4.1. en 5.1.6.2)

- I6.03 De nominale stroomsterkte van de algemene en/of bijkomende differentieelschakelaar dient aangepast te zijn aan de overstroombeveiliging. (Boek 1 Afdeling 4.4.1.)

- I6.04 Een afzonderlijke differentieelschakelaar met een gevoeligheid van 30mA is te plaatsen voor installaties van badkamer, wasmachine, vaatwas, droogkast en/of gelijkaardige toestellen. Deze dient ondergeschikt te zijn aan de hoofddifferentieel (Boek 1 Onderafdeling 7.1.4.1. en 4.2.4.3.)

- I8.08 De geleiders van het type VOB moeten in daarvoor bestemde buizen, kabelgoten geïnstalleerd worden. (Boek 1 Onderafdeling 5.2.9.3. en 5.2.9.6.)

- I8.11 De kabels van het type XVVB, VVB, XGB en/of C/VGVB moeten mechanisch beschermd worden tot op minimale hoogte van 10cm boven vloerniveau. (Boek 1 Onderafdeling 5.2.1.5.)

- I8.13 Kabels van het type VTLmb, LMVVR, COAX, VVT zijn verboden en dienen vervangen te worden door een type conform Boek 1 Onderafdeling 5.2.1.2.
 - I9.02 Schakelaar, contactdoos of aftakdoos herschikken en opnieuw bevestigen. (Boek 1 Onderafdeling 1.4.1.3.)

De aarding van de stopcontacten zijn te herzien
