# Asbestinventarisatetest

Kerkkouterrede 11, 9070 Destelbergen

Attestnummer : 20231208-000319.000

Uitgegeven op : 08.12.2023

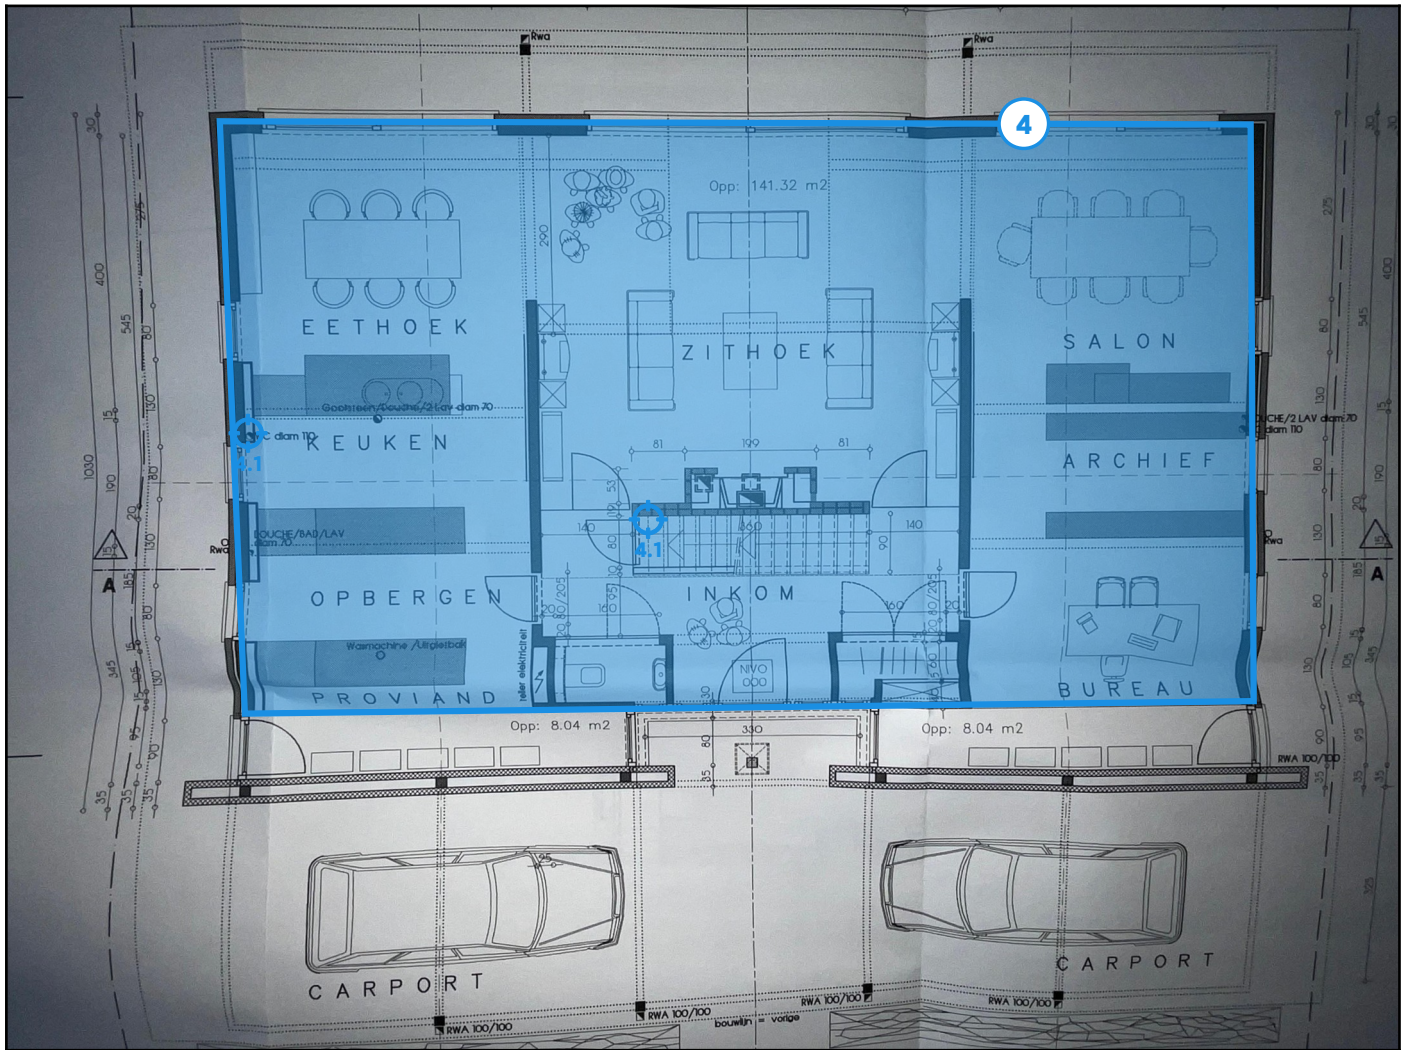
## Plan 1.2: +0

Beschrijving	Type	Actie
4. pleister wanden	Geen asbest	-
4.1 Code: 001	Mengmonster	-

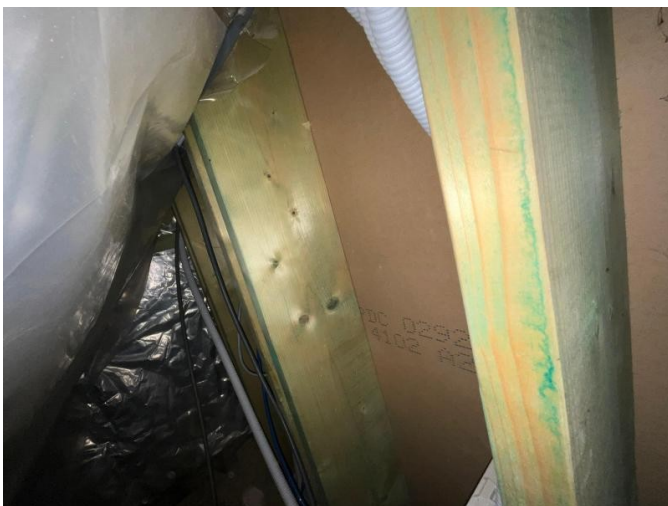
Vrije foto

Verschillende wanden bestaan uit gipskartonbeplating. Binnen het kader van een niet-destructief onderzoek konden de achterliggende wanden niet worden geïnspecteerd. Enkel door deze beplatingen te verwijderen of door een destructief onderzoek kunnen de achterliggende lagen geanalyseerd worden. Bij vernieuwing van deze binnenschil wordt aanbevolen om nieuw monstername te laten nemen.

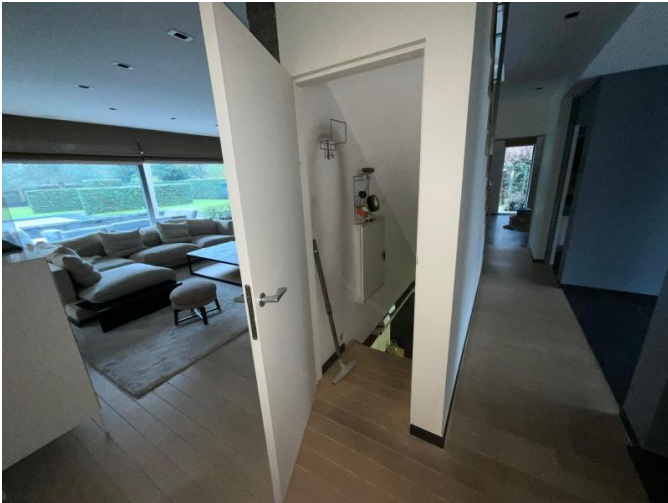
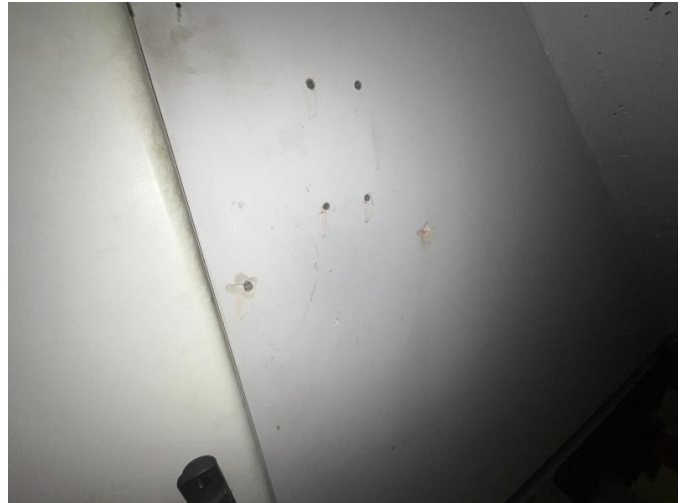
## Fiche 4: pleister wanden

Geen asbest

#	Type	Referentie	Resultaat
4.1	Mengmonster	001	Geen asbest

Beschrijving	pleister wanden
Omgeving	Binnen
Primaire drager	Binnenwand
Bindmiddel van materiaal	Gips - kalk
