Asbestinventarisatetest

Sint-Kristoffelstraat 2A, 9000 Gent

Attestnummer : 20230817-000204.000

Zone 1: Hoofdgebouw

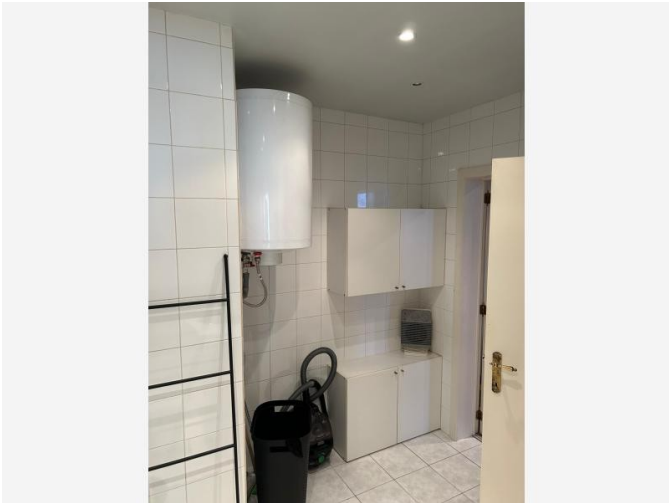
Vrije foto

In de keuken, badkamer en wc(s) werden er wandtegels en faience aangebracht aan de muren. De tegels en faience zijn in goede staat en niet verweerd. De materialen zijn niet bemonsterbaar volgens het inspectieprotocol van het niet – destructief onderzoek.

Identificatiemethode	niet bemonsterbaar
Primaire drager	Binnenwand
(Asbest)materiaal	In-situ afwerkingslagen - Lijm laag
Bindmiddel	Lijm
Gebondenheid bindmiddel	Hecht

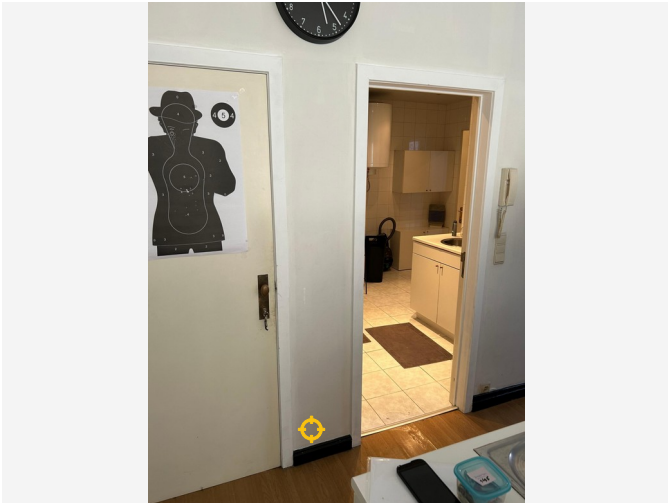
Overzichtsfoto

Geen asbest

#	Type	Referentie	Resultaat
4.1	Mengmonster	07	Geen asbest

Beschrijving	wandpleister
Omgeving	Binnen
Primaire drager	Binnenwand
Bindmiddel van materiaal	Gips - kalk

Gebondenheid op basis van bindmiddel	Niet-hechtgebonden
Hoeveelheid (oppervlakte - dikte - aantal)	• 150,00 m ² - 0,30 cm - 1 stuk
Totaal volume	0,45 m ³
Identificatiemethode	Vaststelling met monstername
Destructieve handeling voor identificatie	Nee
