Asbestinventarisatetest

Hoogpoort 59, 9000 Gent

Attestnummer : 20230713-000291.000

Niet-asbestveilig

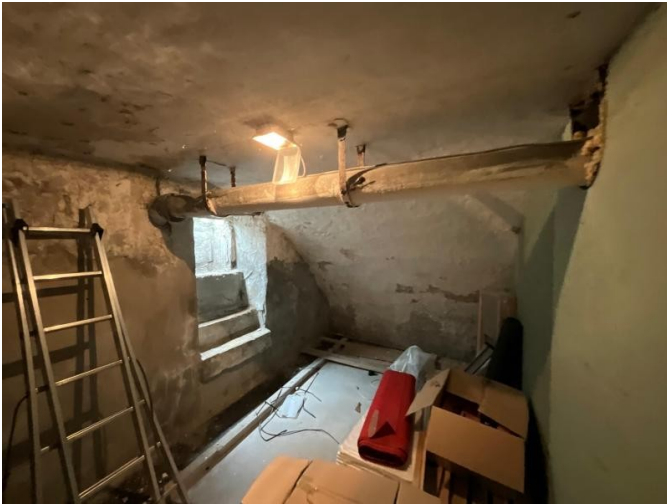
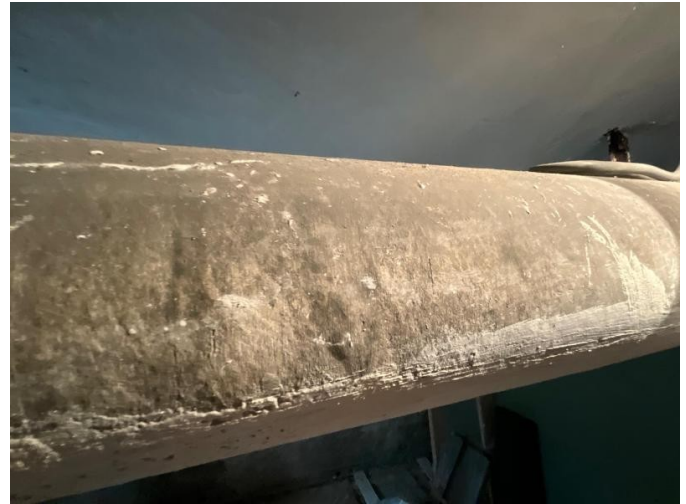
Overzichtsfoto

Detailfoto

Eindbeoordeling materiaalrisico	Hoog materiaalrisico en/of hoge kans op vezelvrijgave
---------------------------------	---

Gebondenheid	Categorie 1: hechtgebonden in oorsprong
Asbestsoort (vezeltype)	Crocidoliet aanwezig
Asbestconcentratie	Laag (< 50%)
Afschermingsgraad van het gehele materiaal	Geheel of deels (ook) vrij aan de binnenlucht
Toestand van het materiaal	Matig beschadigd, matig verweerd

Beschrijving	Buis kelder
Omgeving	Binnen
Primaire drager	Infrastructuur hemelwater (opvang en afvoer)
Asbestmateriaal	Buis, koker, leiding, pijp, doorvoer
Bindmiddel van asbestmateriaal	Cement
Gebondenheid op basis van bindmiddel	Hecht
Hoeveelheid (lengte - omtrek - dikte - aantal)	• 5,00 m - 80,00 cm - 2,00 cm - 1 stuk
Totaal volume	0,08 m ³

Eenvoudig bereikbaar	Ja
Bevestigingswijze	<ul style="list-style-type: none">• Geklemd• Verlijmd, ingegoten, versmeerd
Identificatiemethode	Vaststelling zonder monstername
Destructieve handeling voor identificatie	Nee

Dringend verwijderen

- Zorg voor een veilig beheer. Vermijd het beschadigen van het asbestmateriaal. Controleer de toestand jaarlijks op wijzigingen.

- Eenvoudige handelingen: mag via doe-het-zelf of door werknemer(s) met opleidingsattest eenvoudige handelingen
Bij verwijderen: met zorg behandelen, mondmasker en handschoenen dragen en in afgesloten zak naar recyclagepark brengen en in container voor asbest deponeren. Vermijd stofvorming door het asbestmateriaal te bevochtigen of op voorhand te fixeren en gebruik geen mechanische werktuigen zoals slijpschijven en boormachines bij het demonteren aangezien dit asbestvezelhoudend stof veroorzaakt.

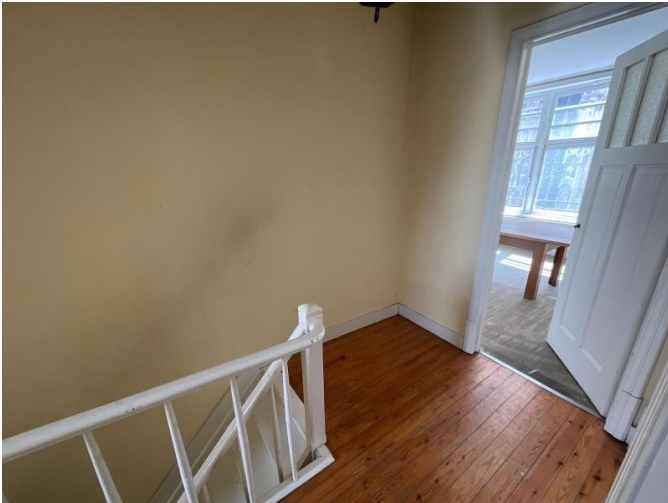
Fiche 2: Pleister

Overzichtsfoto

Detailfoto

Geen asbest

#	Type	Referentie	Resultaat
2.1	Mengmonster	001	Geen asbest

Beschrijving	Pleister
Omgeving	Binnen
Primaire drager	Binnenwand
Bindmiddel van materiaal	Gips - kalk

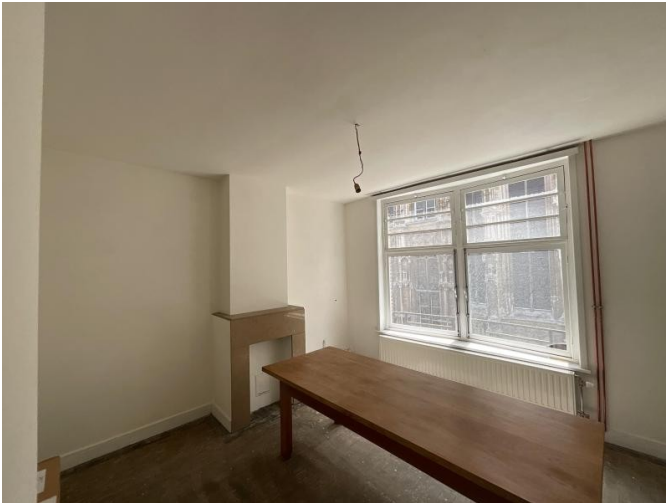
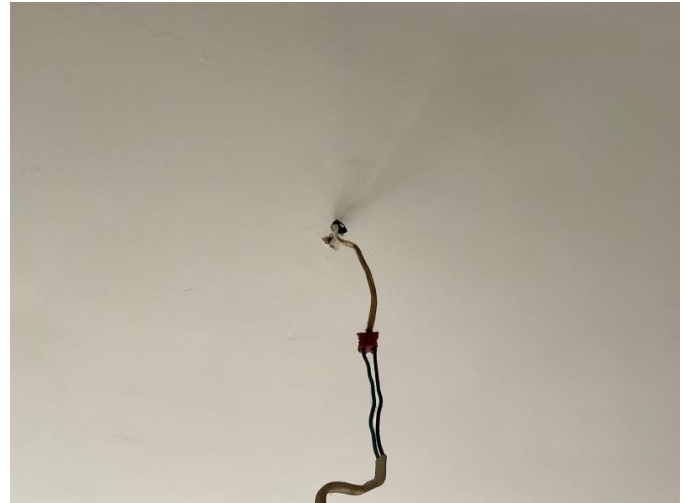
Fiche 3: Plafonds verdiepingen

Overzichtsfoto

Detailfoto

Geen asbest

#	Type	Referentie	Resultaat
3.1	Mengmonster	002	Geen asbest

Beschrijving	Plafonds verdiepingen
Omgeving	Binnen
Primaire drager	Plafond
Bindmiddel van materiaal	Gips - kalk
