Asbestinventarisatetest

Eenbeekstraat 55, 9070 Destelbergen

Attestnummer : 20240222-000274.000

Uitgegeven op : 22.02.2024

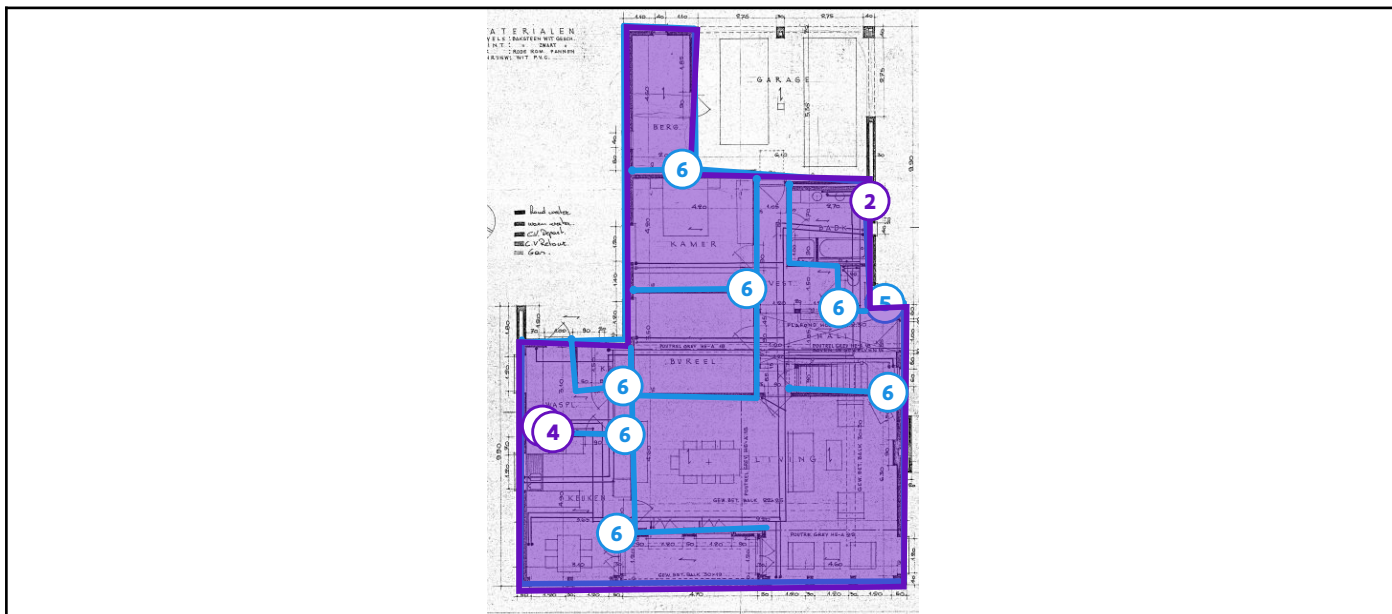
Plan 1.1: 0

Beschrijving	Type	Actie
1. CV-ketel	Advies	-
2. plafond	Advies	-
4. Doorstomer op gas type Vaillant	Advies	-
5. Binnenafwerking buitenmuren	Geen asbest	-
6. Gipsvezelplaten	Geen asbest	-

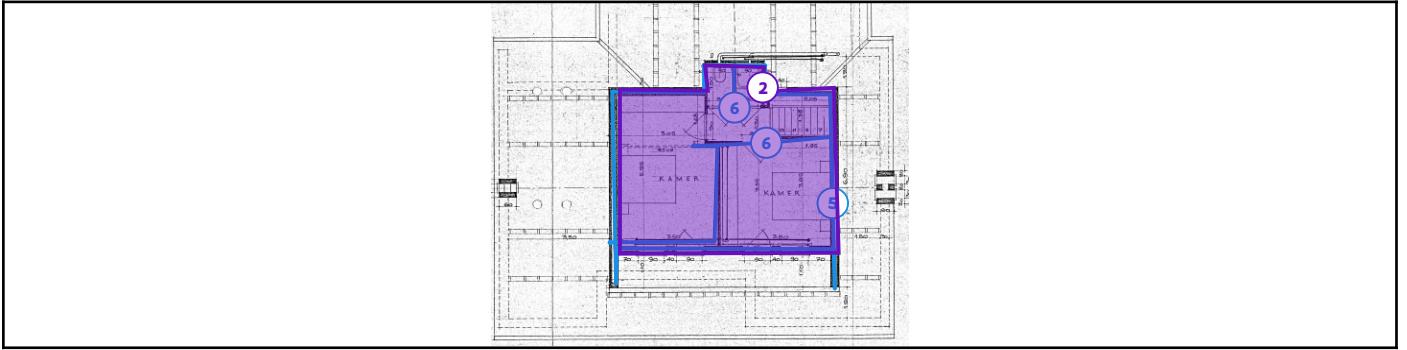
Plan 1.2: 1

Beschrijving	Type	Actie
2. plafond	Advies	-
5. Binnenafwerking buitenmuren	Geen asbest	-
6. Gipsvezelplaten	Geen asbest	-

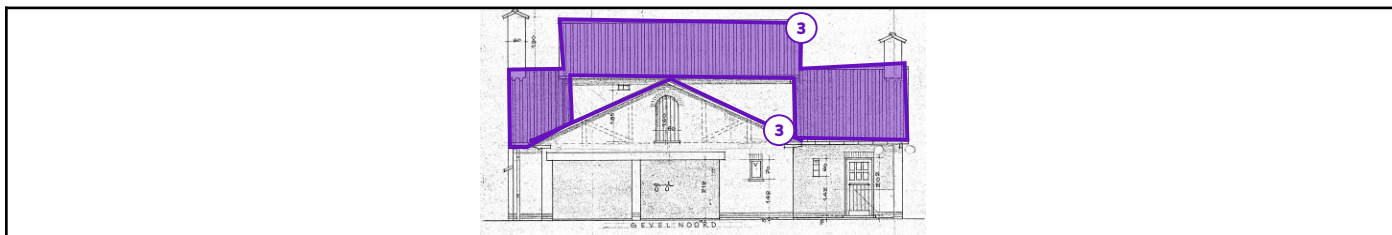
Plan 1.3: vooraanzicht

Beschrijving	Type	Actie
3. Dak + onderdak	Advies	-

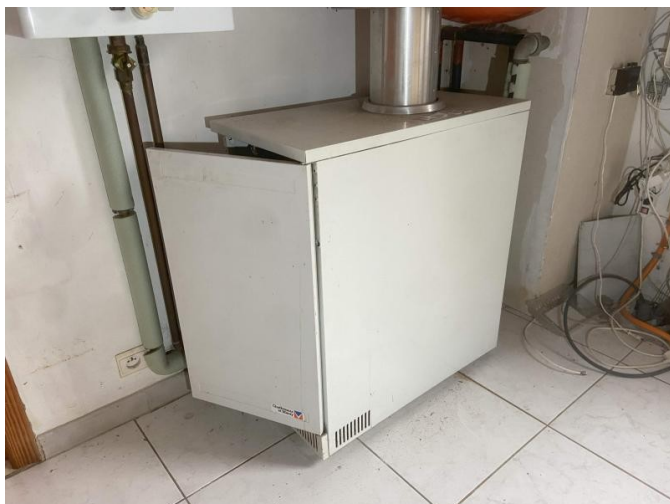
Vrije foto

Volgens het Intechnum zijn deze toestellen tot 1992 asbesthoudend. Dit toestel dateert van 1990.

Koord, pakkingen, karton, isolatie die zich in de cv-ketel zitten bevatten asbest.

Niet uit elkaar halen.

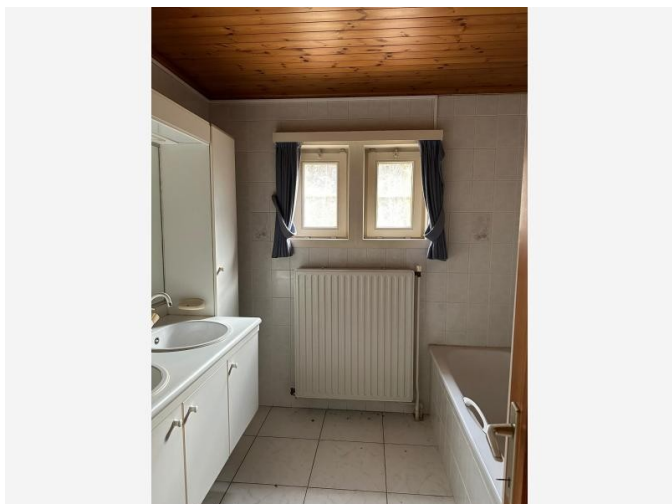
Vrije foto

Het plafond bestaat steeds uit niet-asbestverdachte materialen. Het plafond bestaat uit de niet-asbesthoudende vezelplaten of houtwerk.

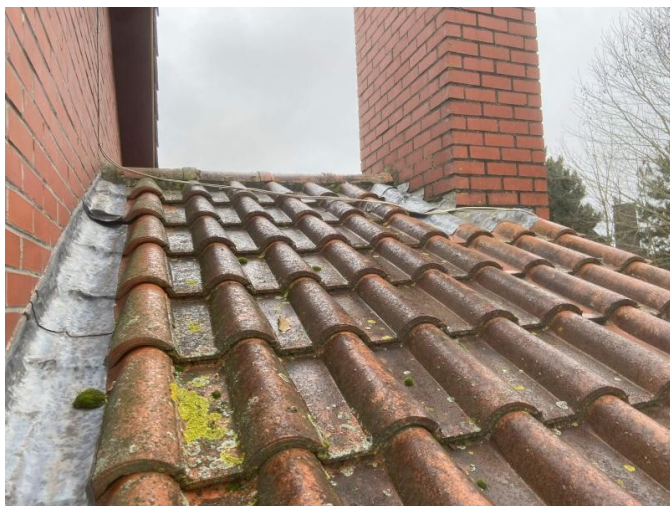
Vrije foto

Het dak + onderdak zijn niet-asbestverdacht.

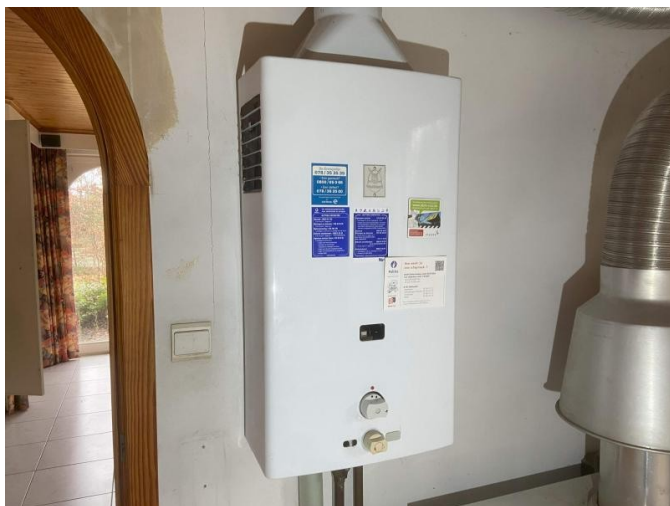
Vrije foto

Volgens het Intechnum zijn deze toestellen tot 1991 asbesthoudend. Dit toestel dateert vermoedelijk van 1990.
Dit toestel niet uit elkaar halen.

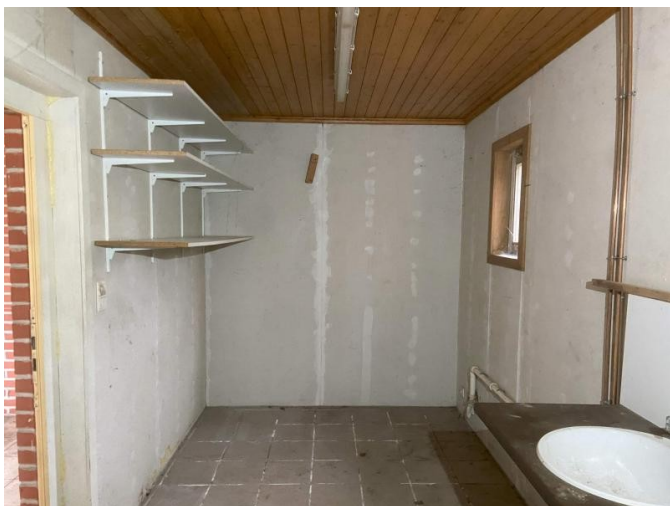
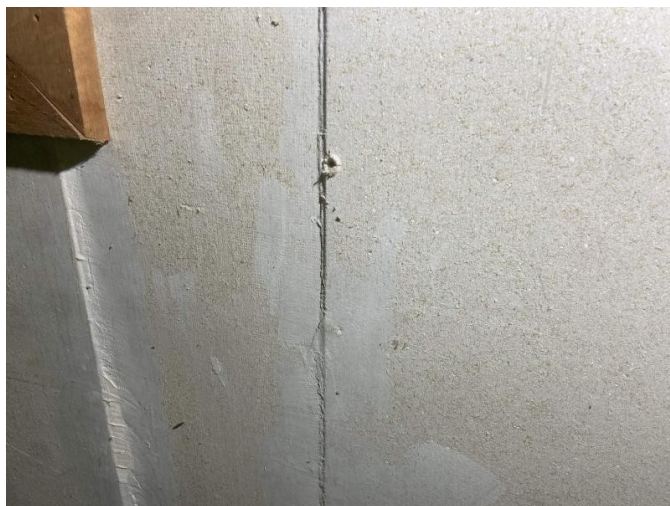
Geen asbest

Beschrijving	Binnenafwerking buitenmuren
Omgeving	Binnen
Identificatiemethode	Vaststelling met bewijsdocument, zonder monstername
Destructieve handeling voor identificatie	Nee
Opmerking	Vezelplaten als binnenafwerking buitenmuren. Staal werd genomen in asbestinventaris.

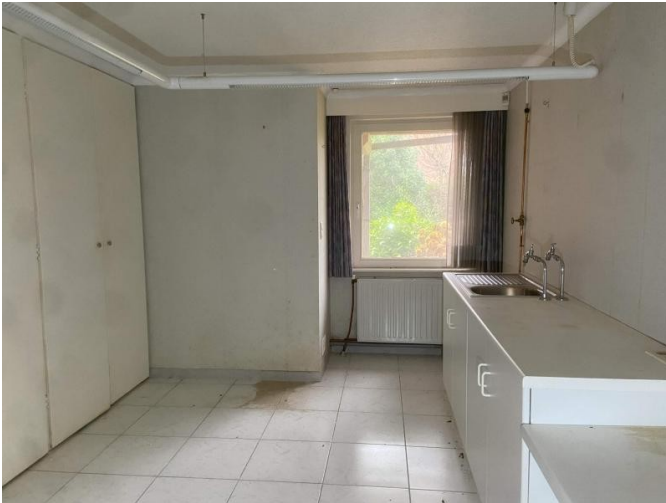
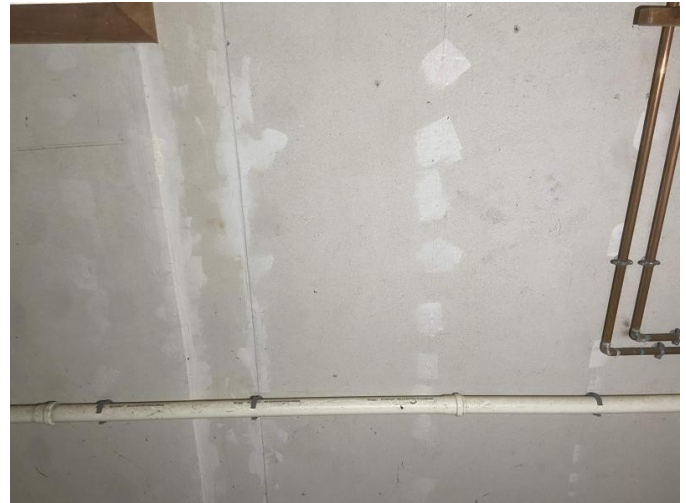
Fiche 6: Gipsvezelplaten

Geen asbest

Beschrijving	Gipsvezelplaten
Omgeving	Binnen
Identificatiemethode	Vaststelling met bewijsdocument, zonder monstername
Destructieve handeling voor identificatie	Nee
Opmerking	Afwerking binnenmuren. Monstername werd gedaan tijdens de asbestinventaris. Zie bewijsdoc.
