Asbestinventarisatetest

Krijgslaan 9, 9000 Gent

Attestnummer : 20231022-000149.000

Uitgegeven op : 22.10.2023

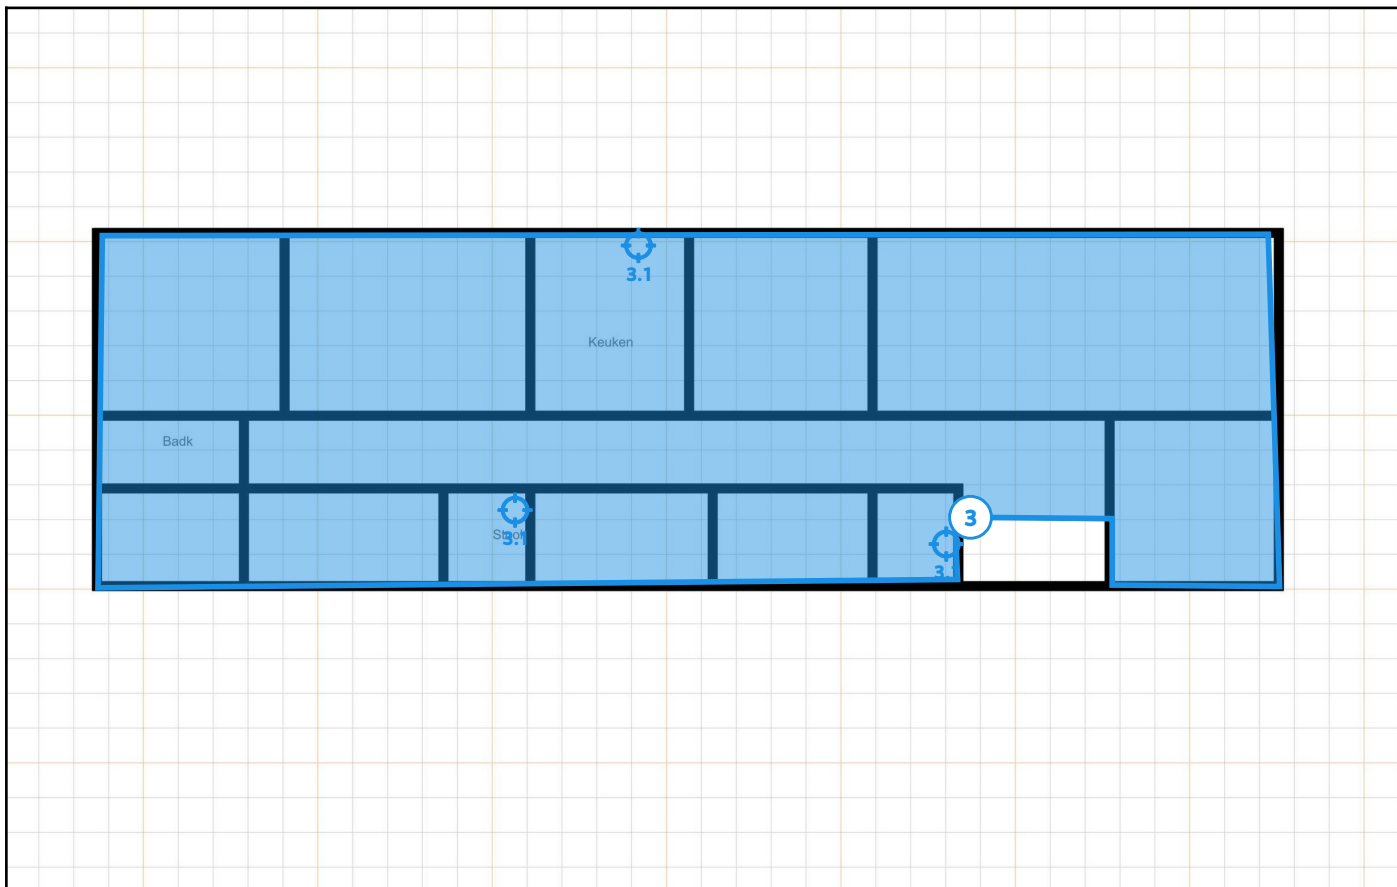
Plan 1.1: plan

Beschrijving	Type	Actie
3. pleister	Geen asbest	-
3.1 Code: 001	Mengmonster	-

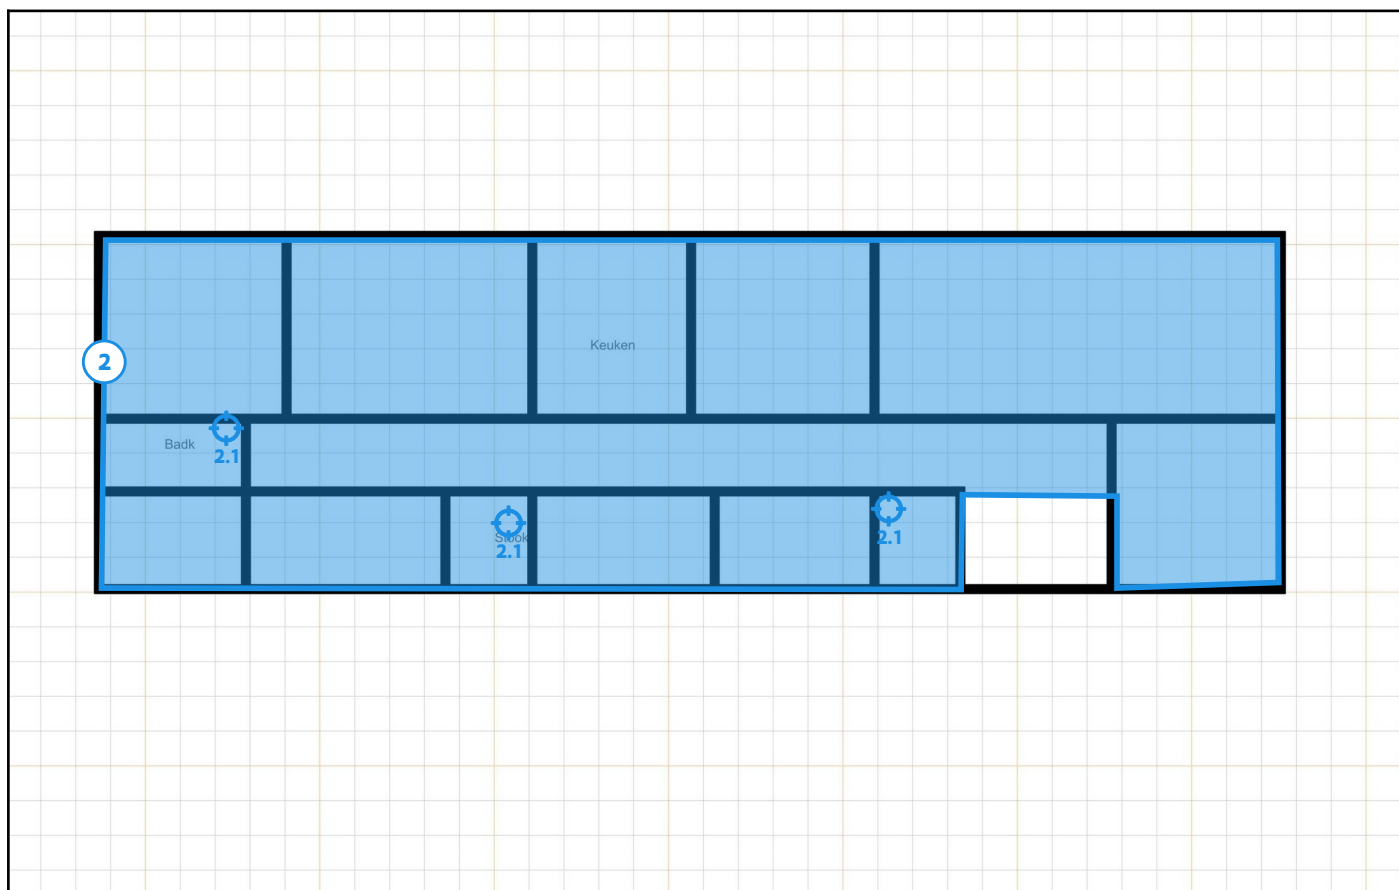
Plan 1.2: plan

Beschrijving	Type	Actie
2. plafonds	Geen asbest	-
2.1 Code: 002	Mengmonster	-

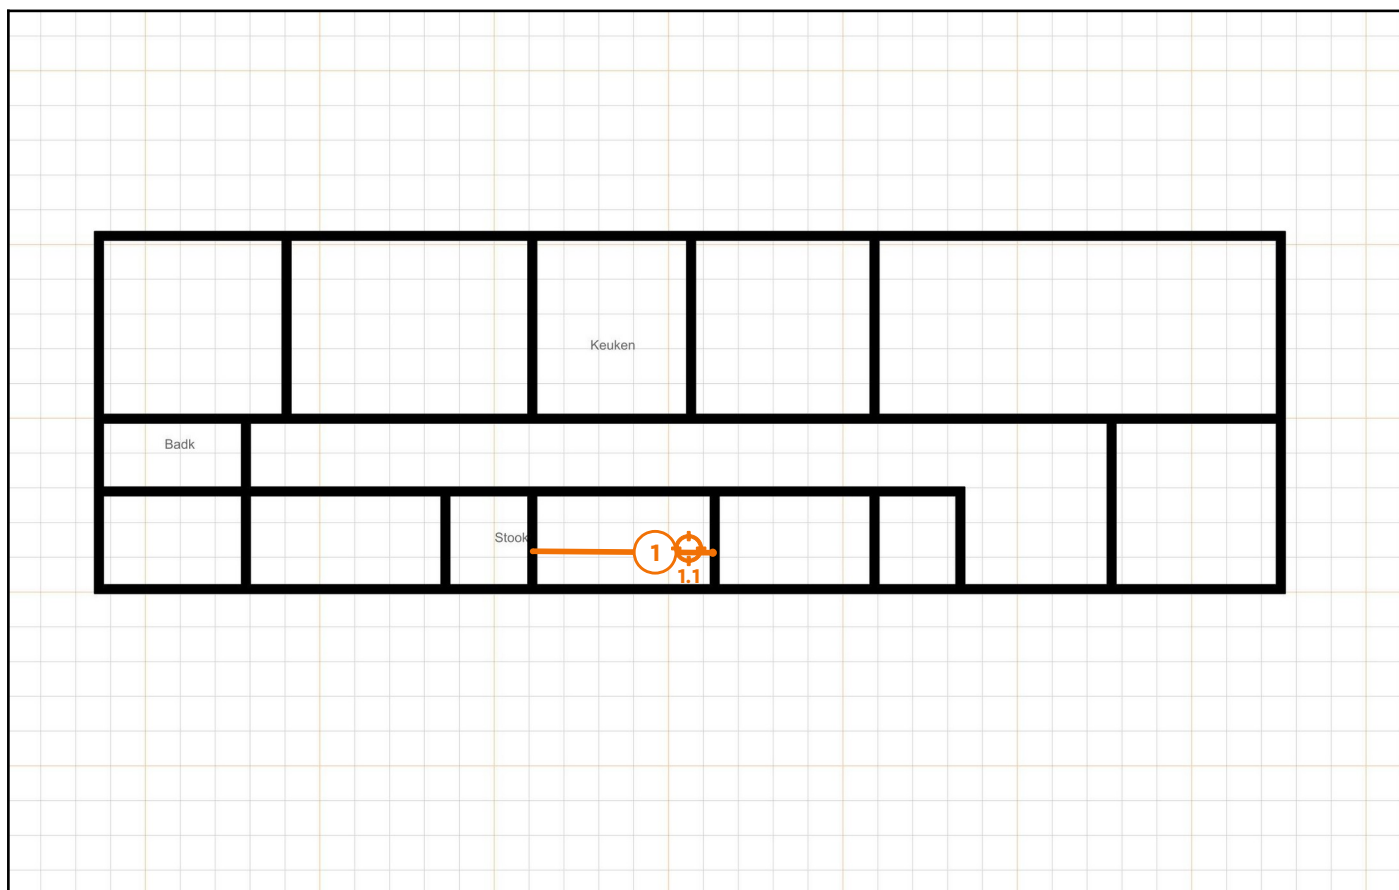
Plan 1.3: plan

Beschrijving	Type	Actie
1. chauufagebuis	Asbestmateriaal	Verwijderen
1.1 Code: 003	Puntmonster	-

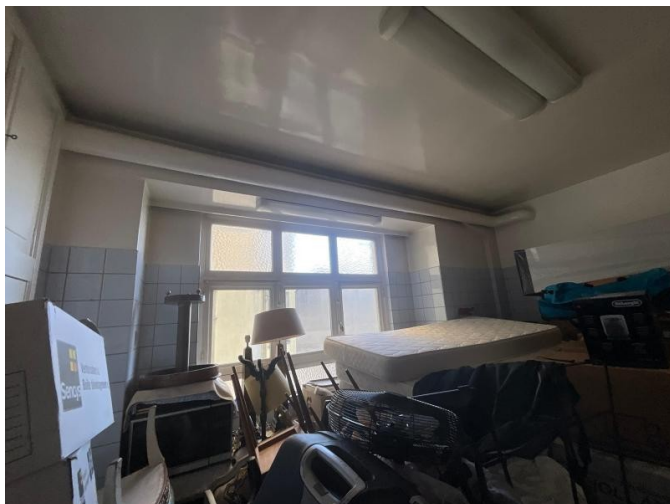
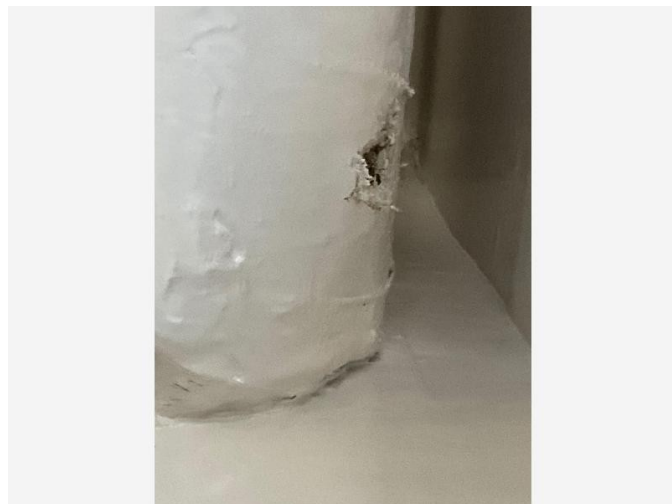
Eindbeoordeling materiaalrisico	Laag materiaalrisico en/of verlaagde kans op vezelvrijgave
---------------------------------	--

Gebondenheid	Categorie 2: niet-hechtgebonden met matrix
Asbestsoort (vezeltype)	Amfibool aanwezig, uitgezonderd crocidoliet
Asbestconcentratie	Laag (< 50%)
Afschermingsgraad van het gehele materiaal	Geheel of deels (ook) vrij aan de binnenlucht
Toestand van het materiaal	Onbeschadigd, niet verweerd

#	Type	Referentie	Resultaat
1.1	Puntmonster	003	Amosiet

Beschrijving	chauufagebuis
Omgeving	Binnen
Primaire drager	HVAC infrastructuur en uitrusting
Asbestmateriaal	In-situ afwerkingslagen - Thermische isolatie
Bindmiddel van asbestmateriaal	Gips - kalk
Gebondenheid op basis van bindmiddel	Niet-hechtgebonden
Hoeveelheid (lengte - omtrek - dikte - aantal)	<ul style="list-style-type: none">6,00 m - 40,00 cm - 1,00 cm - 1 stuk

Totaal volume	0,024 m ³
Eenvoudig bereikbaar	Ja
Bevestigingswijze	<ul style="list-style-type: none">• Verlijmd, ingegoten, versmeerd
Identificatiemethode	Vaststelling met monstername
Destructieve handeling voor identificatie	Nee

Het asbestmateriaal valt onder de mijlpaal van 2034.

Verwijderen

- Zorg voor een veilig beheer. Vermijd het beschadigen van het asbestmateriaal. Controleer de toestand jaarlijks op wijzigingen.

- Hermetische zone (erkend asbestverwijderaar)
Dit zelf verwijderen houdt een te groot risico in voor de eigen gezondheid en voor contaminatie van de omgeving. De verwijdering mag enkel uitgevoerd worden door een erkende asbestverwijderaar.

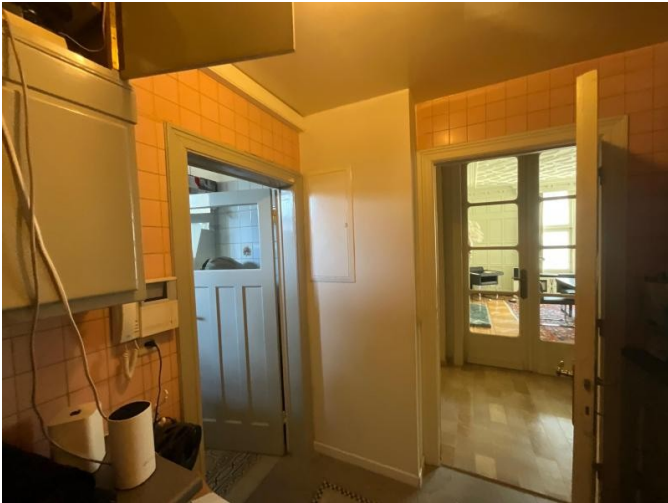
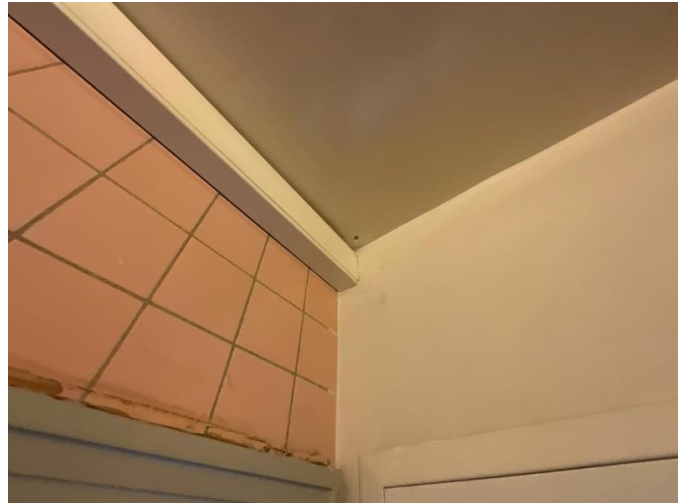
Geen asbest

#	Type	Referentie	Resultaat
2.1	Mengmonster	002	Geen asbest

Beschrijving	plafonds
Omgeving	Binnen
Primaire drager	Plafond
Bindmiddel van materiaal	Gips - kalk

Gebondenheid op basis van bindmiddel	Niet-hechtgebonden
Hoeveelheid (oppervlakte - dikte - aantal)	• 300,00 m ² - 1,00 cm - 1 stuk
Totaal volume	3,00 m ³
Identificatiemethode	Vaststelling met monsternamen
Destructieve handeling voor identificatie	Nee
Opmerking	<p>De vaststelling dat deze toepassing asbestveilig is, is gebaseerd op een beperkt aantal monsterstalen, welke door een erkend labo werden geanalyseerd. Dit geeft slechts een indicatie van de asbestveilige toestand van de monsterpunten. Bij sloop of grondige werken en bij het (plaatselijk) verwijderen van het pleisterwerk wordt aangeraden steeds bijkomende stalen van elke muur of plafond die grondig wordt verbouwd te worden afgenomen.</p> <p>Verschillende plafonds bestaan uit lambriseringen. Enkel door deze te verwijderen of door een destructief onderzoek kunnen de achterliggende lagen geanalyseerd worden. Bij vernieuwing van deze binnenschil wordt aanbevolen om nieuw monsternamen te laten nemen.</p>
