Asbestinventarisatetest

Sint-Jacobsnieuwstraat 101, 9000 Gent

Attestnummer : 20230324-000365.000

Zone 1: Hoofdgebouw

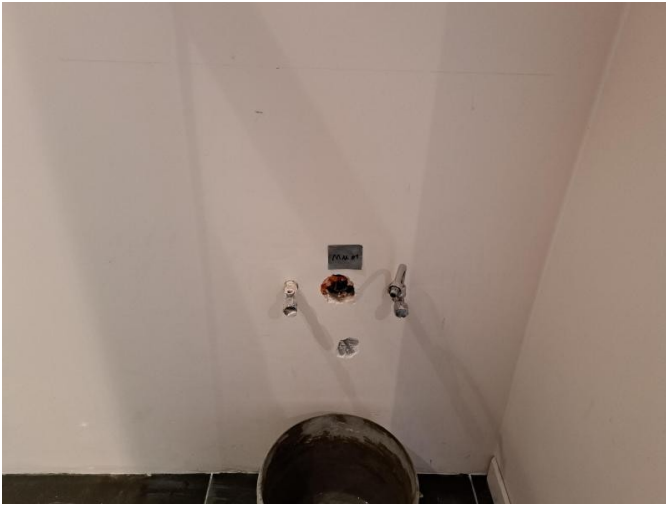
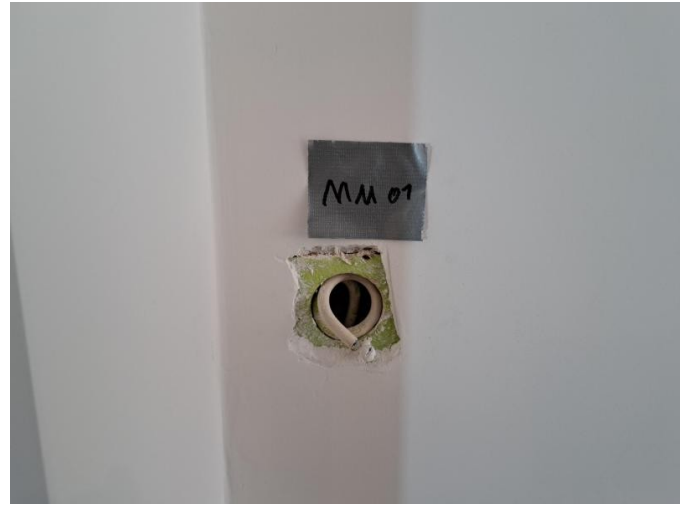
Geen asbest

Overzichtsfoto

Detailfoto

Beschrijving	Pleister muren
Omgeving	Binnen
Primaire drager	Dakopening (raam, ...)
Bindmiddel van materiaal	Gips - kalk

Gebondenheid op basis van bindmiddel	Niet-hechtgebonden
Hoeveelheid (oppervlakte - dikte - aantal)	<ul style="list-style-type: none"> • 100,00 m² - 1,00 cm - 1 stuk
Totaal volume	1,00 m ³
Identificatiemethode	Vaststelling met monstername
Destructieve handeling voor identificatie	Nee
Opmerking	<p>Aangezien er geen asbest werd aangetroffen in deze toepassing betreft het een ruwe schatting van de hoeveelheid.</p> <p>Alle plafonds zijn uitgekleed met gyproc.</p>
