# Asbestinventarisatetest

Vlaanderenstraat 18, 9000 Gent

Attestnummer : 20230426-000110.001

Uitgegeven op : 26.04.2023

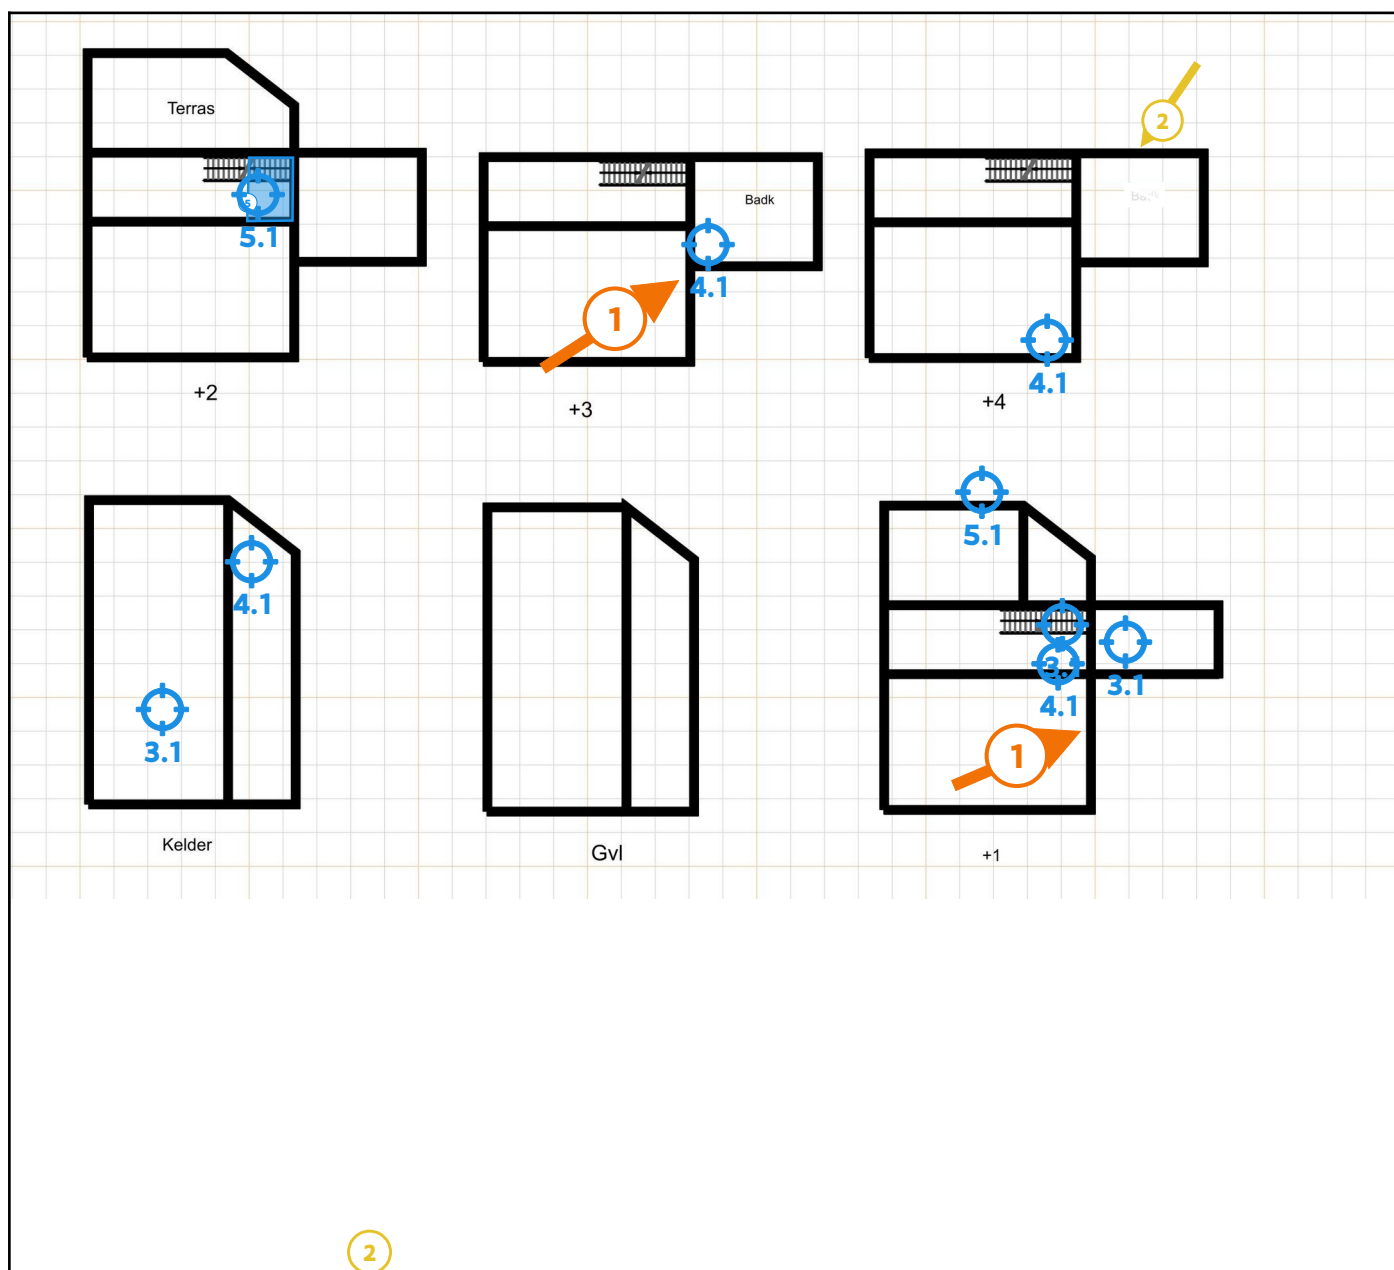
# Plan 1.1: 1B492734-B450-46BC-8F49-5DC7A9576792

Beschrijving	Type	Actie
1. Koord kachels	Asbestmateriaal	Verwijderen
2. Venstertablet	Asbestmateriaal	Zorgvuldig beheren
3. Plafonds	Geen asbest	-
3.1 Code: 002	Mengmonster	-

4. Pleister	Geen asbest	-
4.1 Code: 001	Mengmonster	-
5. Vynil	Geen asbest	-
5.1 Code: 003	Puntmonster	-

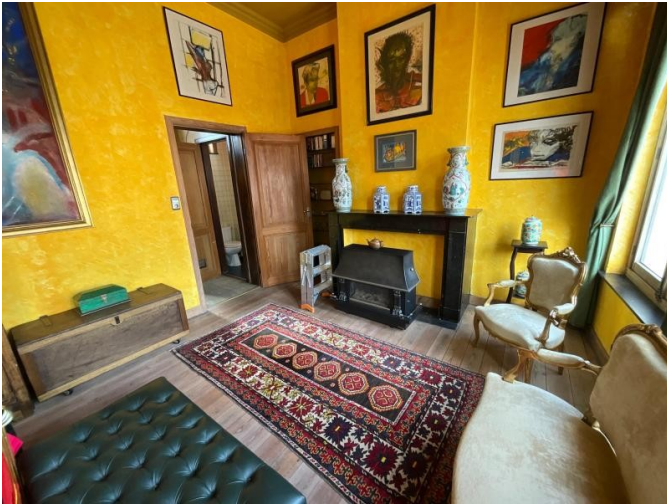
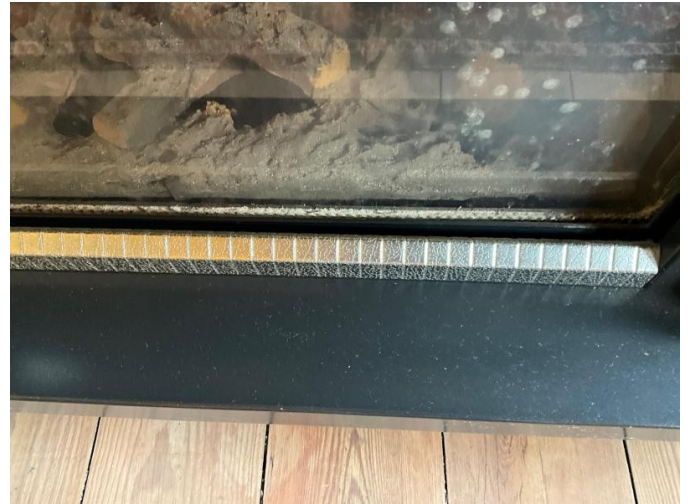
Eindbeoordeling materiaalrisico	Zeer laag materiaalrisico en/of zeer lage kans op vezelvrijgave
---------------------------------	---

Gebondenheid	Categorie 3: niet-hechtgebonden met weinig of geen matrix
Asbestsoort (vezeltype)	Alleen chrysotiel
Asbestconcentratie	Hoog ( $\geq 50\%$ )
Afschermingsgraad van het gehele materiaal	Stootvaste afscherming of omkasting
Toestand van het materiaal	Licht beschadigd, licht verweerd. Intact materiaal type Pical – asbestboard of categorie III 'gebondenheid'

Beschrijving	Koord kachels
Omgeving	Binnen
Primaire drager	HVAC infrastructuur en uitrusting
Asbestmateriaal	Koord, lint, band, strip
Bindmiddel van asbestmateriaal	Weinig of geen bindmiddel (textiel, bevolking, ...)
Gebondenheid op basis van bindmiddel	Niet-hechtgebonden
Hoeveelheid (lengte - omtrek - aantal)	• 1,00 m - 4,00 cm - 1 stuk
Totale oppervlakte	0,04 m <sup>2</sup>

Eenvoudig bereikbaar	Ja
Bevestigingswijze	<ul style="list-style-type: none"><li>• Geklemd</li></ul>
Identificatiemethode	Vaststelling zonder monstername
Destructieve handeling voor identificatie	Nee

Het asbestmateriaal valt onder de mijlpaal van 2040.

Verwijderen

- Zorg voor een veilig beheer. Vermijd het beschadigen van het asbestmateriaal. Controleer de toestand jaarlijks op wijzigingen.

- Eenvoudige handelingen: mag via doe-het-zelf of door werknemer(s) met opleidingsattest eenvoudige handelingen  
Bij verwijderen: met zorg behandelen, mondmasker en handschoenen dragen en in afgesloten zak naar recyclagepark brengen en in container voor asbest deponeren. Vermijd stof door het asbest te bevochtigen of op voorhand te fixeren en gebruik geen mechanische werktuigen bij het demonteren aangezien dit asbestvezelhoudend stof veroorzaakt.

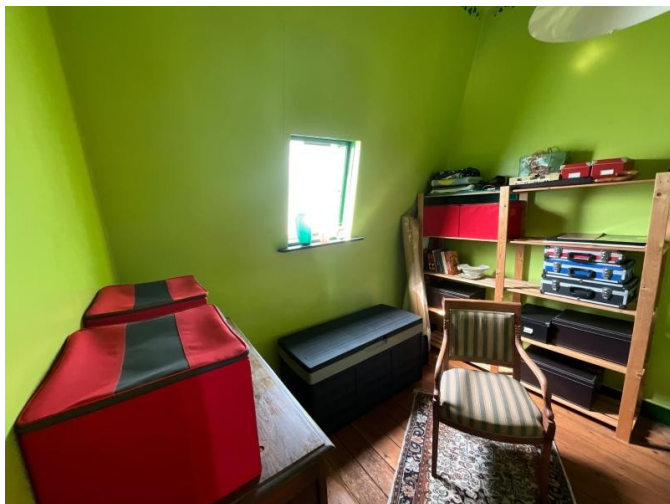
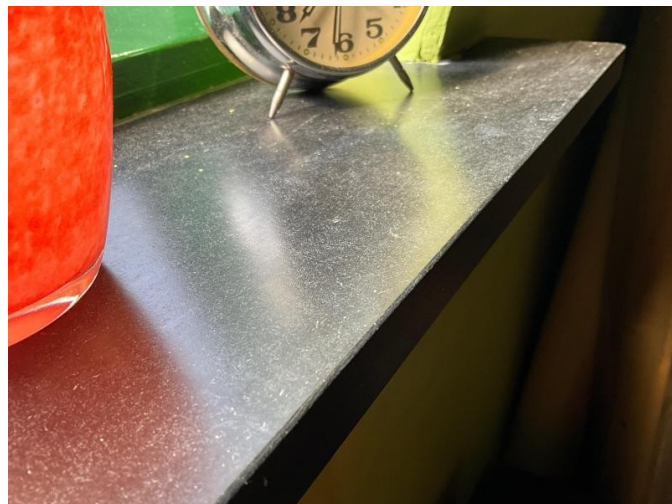
Eindbeoordeling materiaalrisico	Zeer laag materiaalrisico en/of zeer lage kans op vezelvrijgave
---------------------------------	---

Gebondenheid	Categorie 1: hechtgebonden in oorsprong
Asbestsoort (vezeltype)	Alleen chrysotiel
Asbestconcentratie	Laag (< 50%)
Afschermingsgraad van het gehele materiaal	Geheel of deels (ook) vrij aan de binnenlucht
Toestand van het materiaal	Onbeschadigd, niet verweerd

Beschrijving	Venstertablet
Omgeving	Binnen
Primaire drager	Wandopening verticaal (raam, deur, ...)
Asbestmateriaal	Plaat, paneel, tablet - Type Massal
Bindmiddel van asbestmateriaal	Cement
Gebondenheid op basis van bindmiddel	Hecht
Hoeveelheid (oppervlakte - dikte - aantal)	• 0,20 m <sup>2</sup> - 2,00 cm - 1 stuk
Totaal volume	0,004 m <sup>3</sup>

<b>Eenvoudig bereikbaar</b>	Ja
<b>Bevestigingswijze</b>	<ul style="list-style-type: none"><li>• Geklemd</li><li>• Verlijmd, ingegoten, versmeerd</li></ul>
<b>Identificatiemethode</b>	Vaststelling zonder monstername
<b>Destructieve handeling voor identificatie</b>	Nee

Het asbestmateriaal valt onder de mijlpaal van 2040.

Zorgvuldig beheren

- Zorg voor een veilig beheer. Vermijd het beschadigen van het asbestmateriaal. Controleer de toestand jaarlijks op wijzigingen.

- Eenvoudige handelingen: mag via doe-het-zelf of door werknemer(s) met opleidingsattest eenvoudige handelingen  
Bij verwijderen: met zorg behandelen, mondmasker en handschoenen dragen en in afgesloten zak naar recyclagepark brengen en in container voor asbest deponeren. Vermijd stof door het asbest te bevochtigen of op voorhand te fixeren en gebruik geen mechanische werktuigen bij het demonteren aangezien dit asbestvezelhoudend stof veroorzaakt.

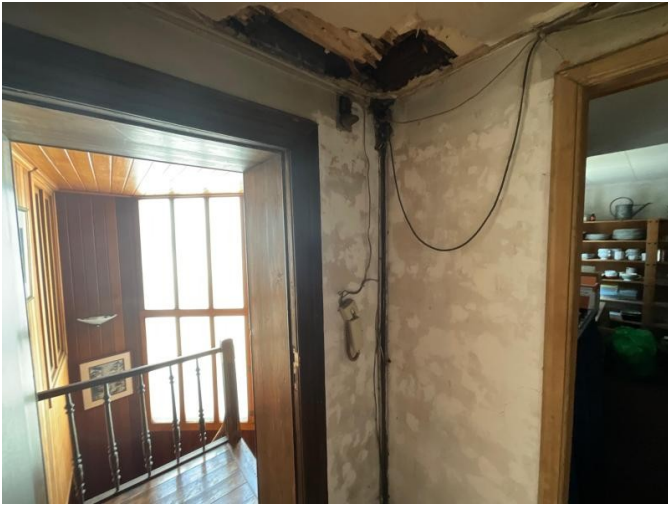
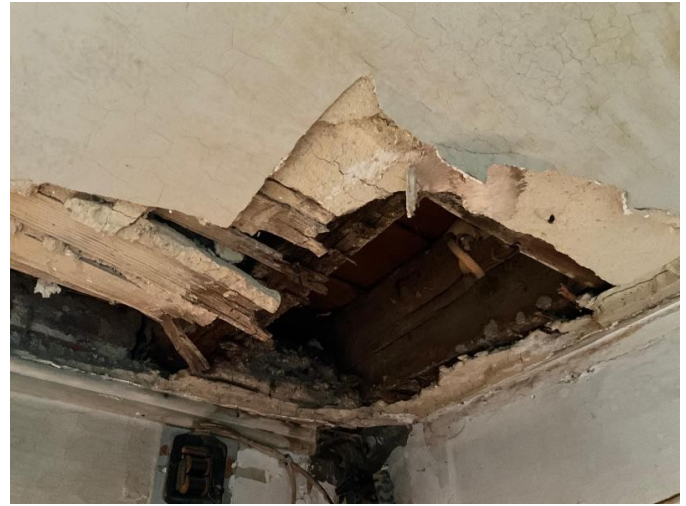
## Fiche 3: Plafonds

Geen asbest

#	Type	Referentie	Resultaat
3.1	Mengmonster	002	Geen asbest

Beschrijving	Plafonds
Omgeving	Binnen
Primaire drager	Plafond
Bindmiddel van materiaal	Gips - kalk

<b>Gebondenheid op basis van bindmiddel</b>	Niet-hechtgebonden
<b>Hoeveelheid (oppervlakte - dikte - aantal)</b>	• 250,00 m <sup>2</sup> - 1,00 cm - 1 stuk
<b>Totaal volume</b>	2,50 m <sup>3</sup>
<b>Identificatiemethode</b>	Vaststelling met monstername
<b>Destructieve handeling voor identificatie</b>	Nee

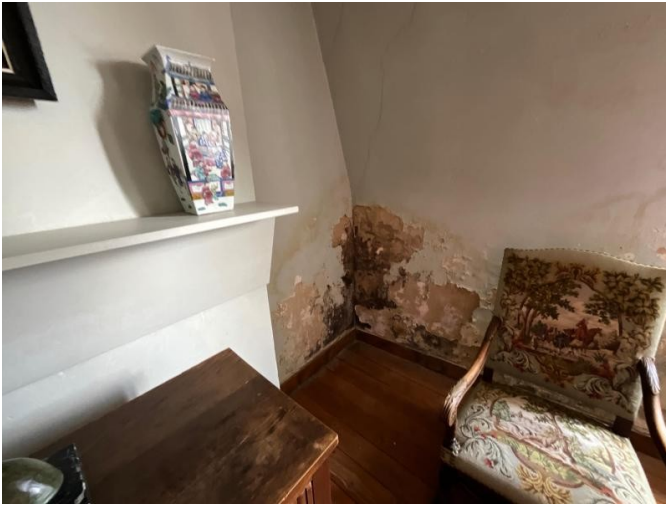
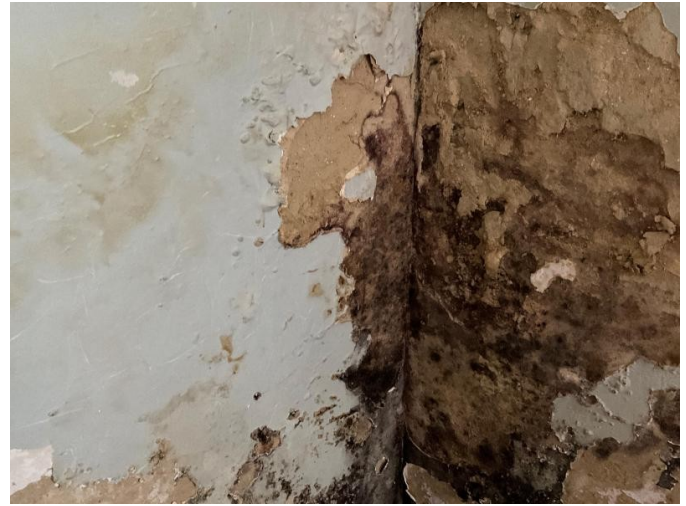
## Fiche 4: Pleister

Geen asbest

#	Type	Referentie	Resultaat
4.1	Mengmonster	001	Geen asbest

Beschrijving	Pleister
Omgeving	Binnen
Primaire drager	Binnenwand
Bindmiddel van materiaal	Gips - kalk

<b>Gebondenheid op basis van bindmiddel</b>	Niet-hechtgebonden
<b>Hoeveelheid (oppervlakte - dikte - aantal)</b>	• 500,00 m <sup>2</sup> - 1,00 cm - 1 stuk
<b>Totaal volume</b>	5,00 m <sup>3</sup>
<b>Identificatiemethode</b>	Vaststelling met monstername
<b>Destructieve handeling voor identificatie</b>	Nee

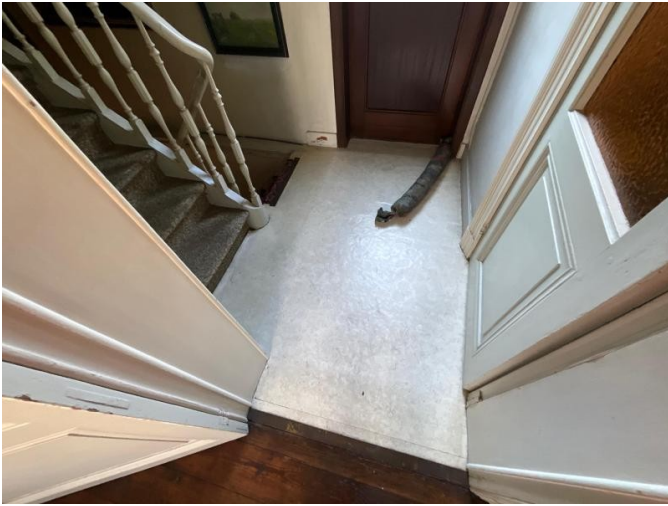
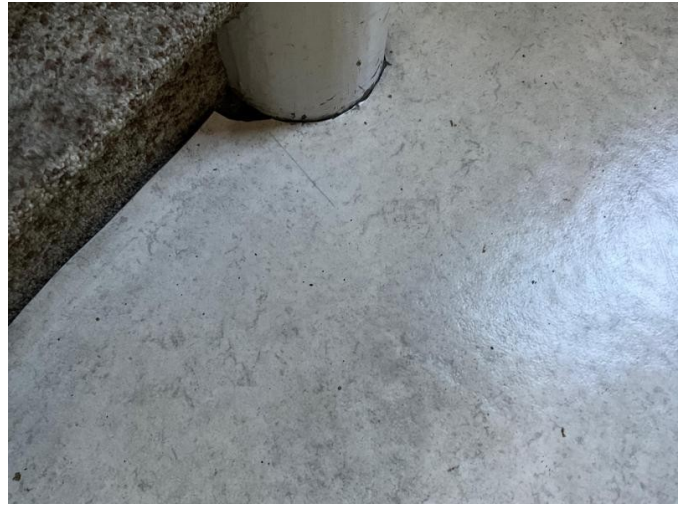
## Fiche 5: Vynil

Geen asbest

#	Type	Referentie	Resultaat
5.1	Puntmonster	003	Geen asbest

Beschrijving	Vynil
Omgeving	Binnen
Primaire drager	Vloer
Bindmiddel van materiaal	Kunststof of -hars

<b>Gebondenheid op basis van bindmiddel</b>	Hecht
<b>Hoeveelheid (oppervlakte - aantal)</b>	• 4,00 m <sup>2</sup> - 1 stuk
<b>Totale oppervlakte</b>	4,00 m <sup>2</sup>
<b>Identificatiemethode</b>	Vaststelling met monstername
<b>Destructieve handeling voor identificatie</b>	Nee
