# Asbestinventarisatetest

Zuidstationstraat 6/0101, 9000 Gent

Attestnummer : 20230913-000319.000

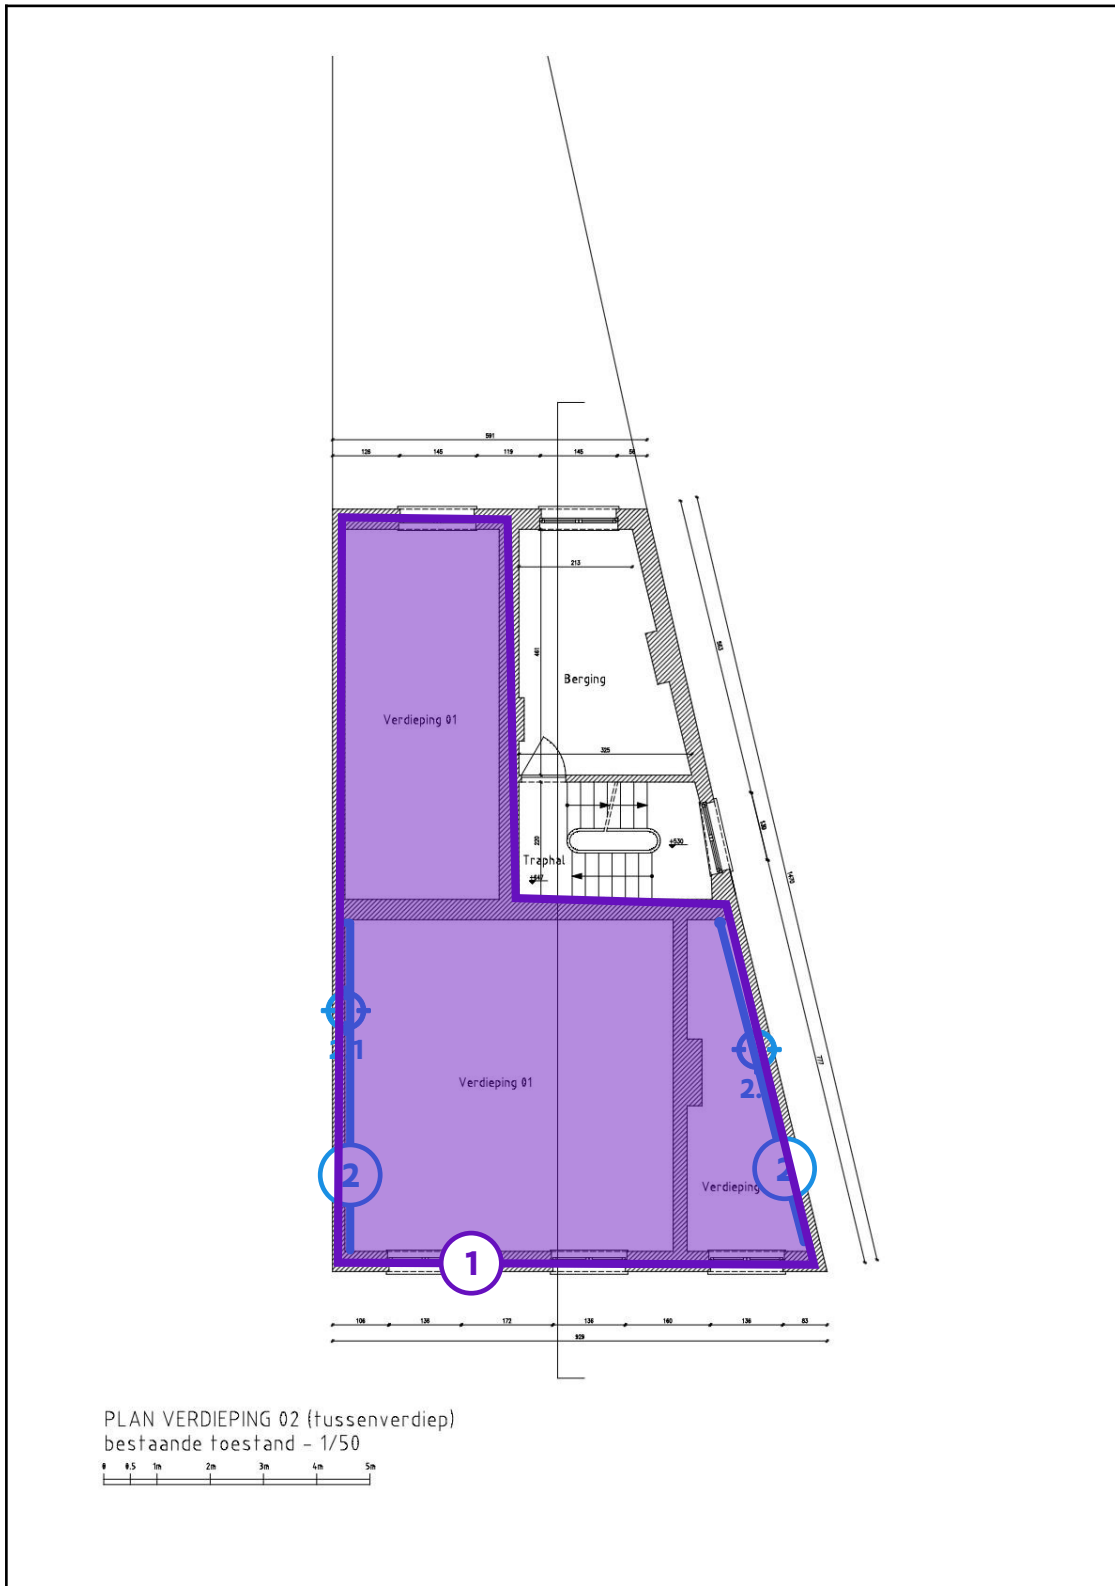
# Plan 1.1: Verdieping 1 plattegrond

1. Plafond	Beperking	-
2. pleisterwerk	Geen asbest	-
2.1 Code: 1	Mengmonster	-

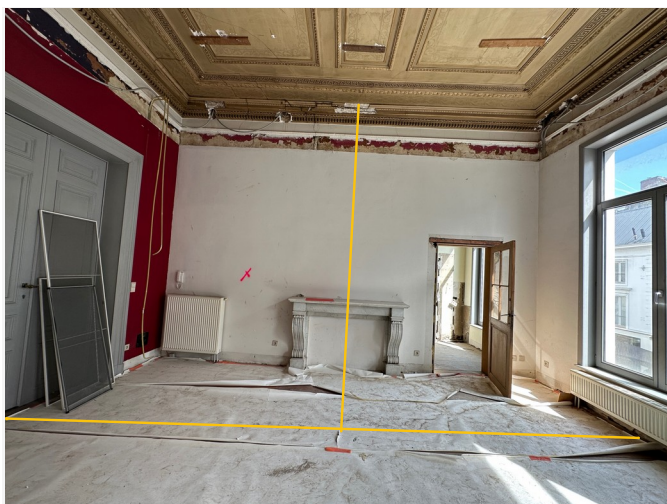
Situeringfoto

### Permanente beperking

**Reden:** Het te onderzoeken materiaal situeert zich hoger dan 3,50 m te rekenen vanaf een veilige ondergrond

**Uitleg van de asbestdeskundige:** De deskundige kon geen staal nemen van het pleisterwerk aan de plafond aangezien de inspectielocatie hoger was dan 3,5 meter

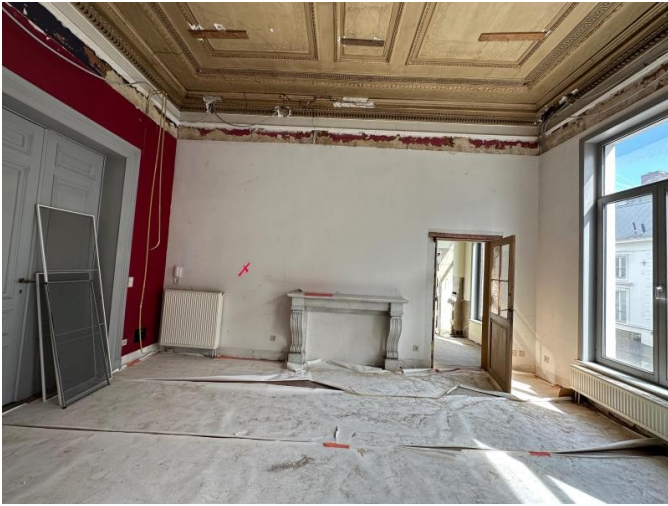
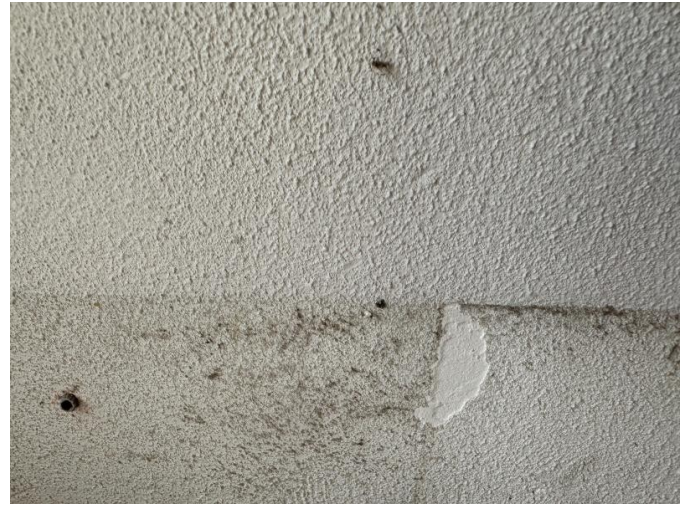
## Fiche 2: pleisterwerk

Overzichtsfoto

Detailfoto

Geen asbest

#	Type	Referentie	Resultaat
2.1	Mengmonster	1	Geen asbest

Beschrijving	pleisterwerk
Omgeving	Binnen
Primaire drager	Binnenwand
Bindmiddel van materiaal	Gips - kalk

<b>Gebondenheid op basis van bindmiddel</b>	Niet-hechtgebonden
<b>Hoeveelheid (oppervlakte - dikte - aantal)</b>	• 220,00 m <sup>2</sup> - 1,00 cm - 1 stuk
<b>Totaal volume</b>	2,20 m <sup>3</sup>
<b>Identificatiemethode</b>	Vaststelling met monstername
<b>Destructieve handeling voor identificatie</b>	Ja
