Asbestinventarisatetest

Zuidstationstraat 6/0301, 9000 Gent

Attestnummer : 20230913-000309.000

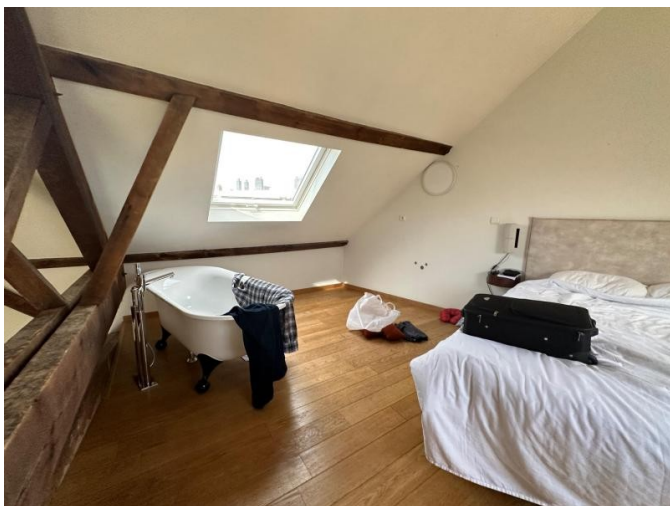
Fiche 2: Pleisterwerk

Geen asbest

#	Type	Referentie	Resultaat
2.1	Mengmonster	1	Geen asbest

Beschrijving	Pleisterwerk
Omgeving	Binnen
Primaire drager	Binnenwand
Bindmiddel van materiaal	Gips - kalk

Gebondenheid op basis van bindmiddel	Niet-hechtgebonden
Hoeveelheid (oppervlakte - dikte - aantal)	• 200,00 m ² - 1,00 cm - 1 stuk
Totaal volume	2,00 m ³
Identificatiemethode	Vaststelling met monstername
Destructieve handeling voor identificatie	Ja
