Asbestinventarisatetest

Oudburg 50, 9000 Gent

Attestnummer : 20230218-000195.001

Uitgegeven op : 18.02.2023

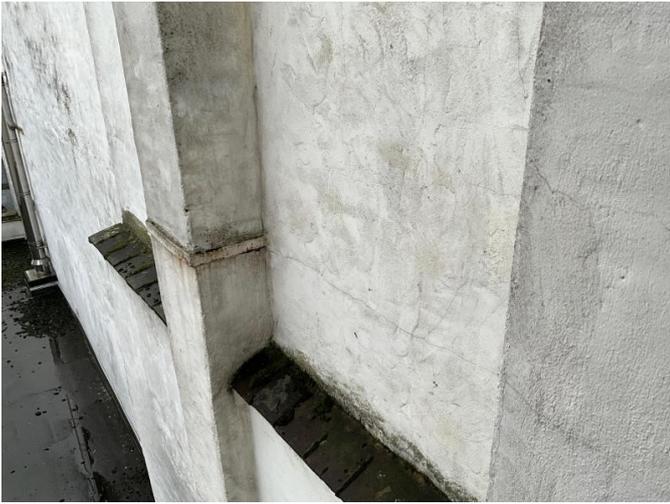
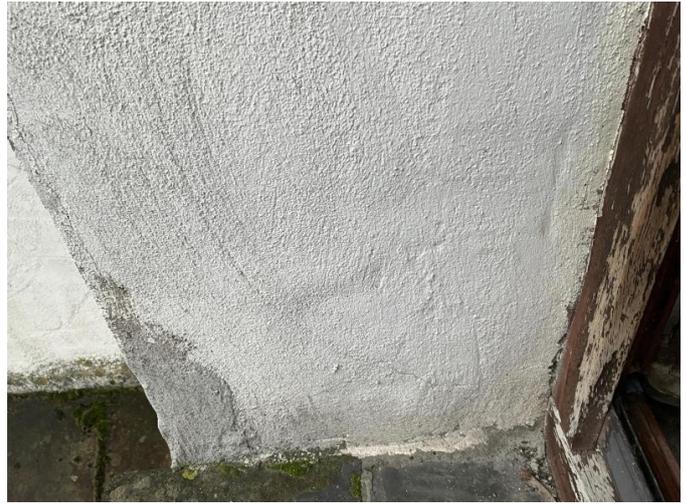
Fiche 1: Crepi achtergevel

Geen asbest

#	Type	Referentie	Resultaat
1.1	Mengmonster	003	Geen asbest

Beschrijving	Crepi achtergevel
Omgeving	Buiten
Primaire drager	Wand buitenschil
Bindmiddel van materiaal	Cement

Gebondenheid op basis van bindmiddel	Hecht
Hoeveelheid (gewicht - aantal)	• 2.000,00 kg - 1 stuk
Totaal gewicht	2.000,00 kg
Identificatiemethode	Vaststelling met monstername
Destructieve handeling voor identificatie	Nee

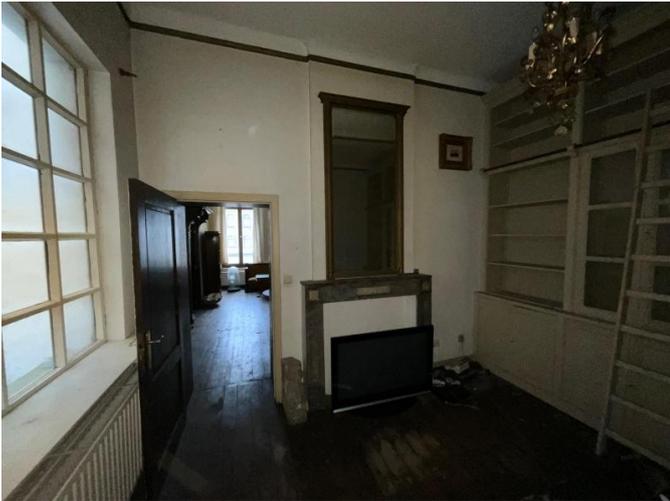
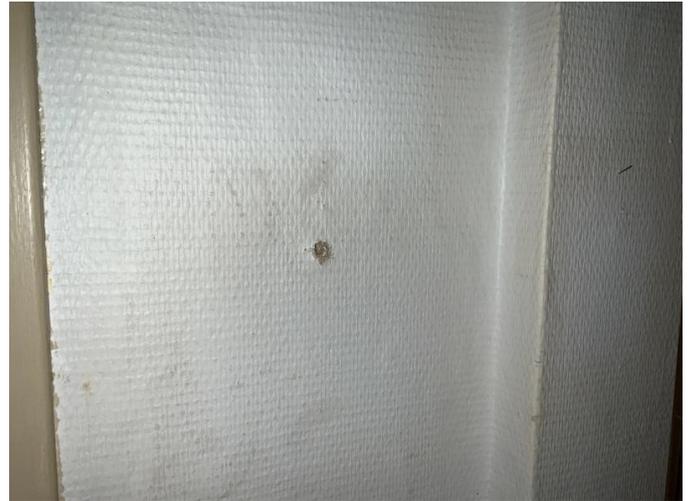
Fiche 2: Pleister

Geen asbest

#	Type	Referentie	Resultaat
2.1	Mengmonster	001	Geen asbest

Beschrijving	Pleister
Omgeving	Binnen
Primaire drager	Binnenwand
Bindmiddel van materiaal	Gips - kalk

Gebondenheid op basis van bindmiddel	Niet-hechtgebonden
Hoeveelheid (oppervlakte - dikte - aantal)	• 100,00 m ² - 1,00 cm - 1 stuk
Totaal volume	1,00 m ³
Identificatiemethode	Vaststelling met monstername
Destructieve handeling voor identificatie	Nee

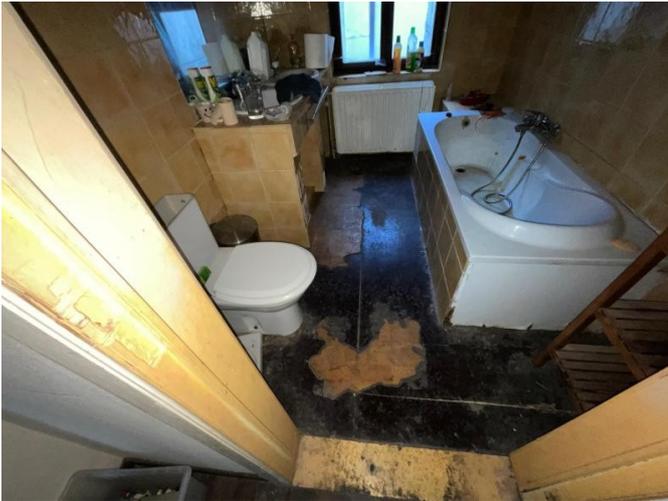
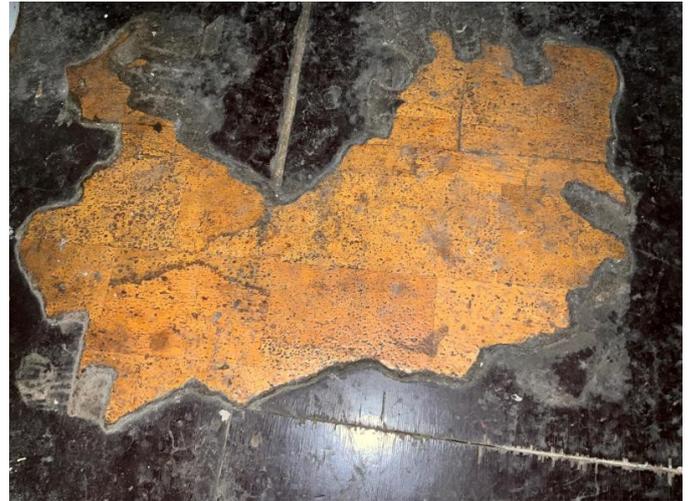
Fiche 3: Vynil

Geen asbest

#	Type	Referentie	Resultaat
3.1	Puntmonster	002	Geen asbest

Beschrijving	Vynil
Omgeving	Binnen
Primaire drager	Vloer
Bindmiddel van materiaal	Kunststof of -hars

Gebondenheid op basis van bindmiddel	Hecht
Hoeveelheid (oppervlakte - aantal)	• 10,00 m ² - 1 stuk
Totale oppervlakte	10,00 m ²
Identificatiemethode	Vaststelling met monstername
Destructieve handeling voor identificatie	Nee
