Asbestinventarisatetest

Oudburg 52, 9000 Gent

Attestnummer : 20230212-000048.001

Asbestveilig

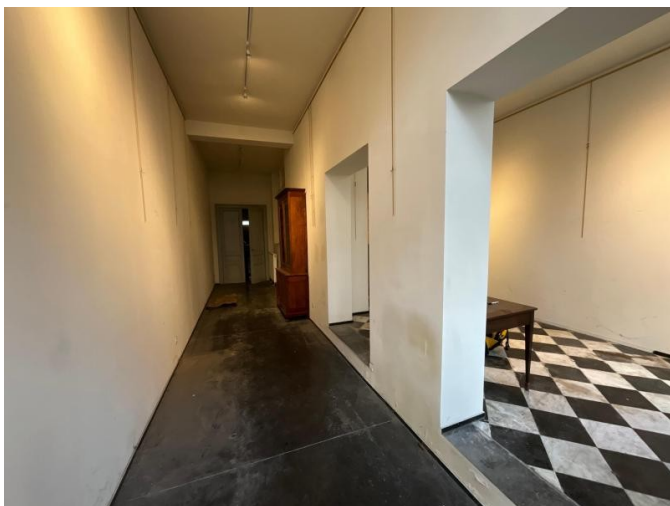
Overzichtsfoto

Detailfoto

Geen asbest

Beschrijving	volledig gerenoveerd gelijkvloers
Omgeving	Grenst aan binnen- en buitenlucht
Identificatiemethode	Vaststelling zonder monsternamen
Destructieve handeling voor identificatie	Nee

Betreft een voormalige winkel annex schietbaan.

Deze werd recent grondig verbouwd. Bij inspectie werden geen zichtbare abest verdachte toepassingen vastgesteld. Dit neemt niet weg dat er onder of achter bestaande constructies nog steeds asbest toepassingen aanwezig zijn. Bij verdere verbouwingen of aanpassingen dient steeds een sloopopvolgingsplan te worden opgesteld.
