Asbestinventarisatetest

Tolhuislaan 215, 9000 Gent

Attestnummer : 20231029-000160.000

Uitgegeven op : 29.10.2023

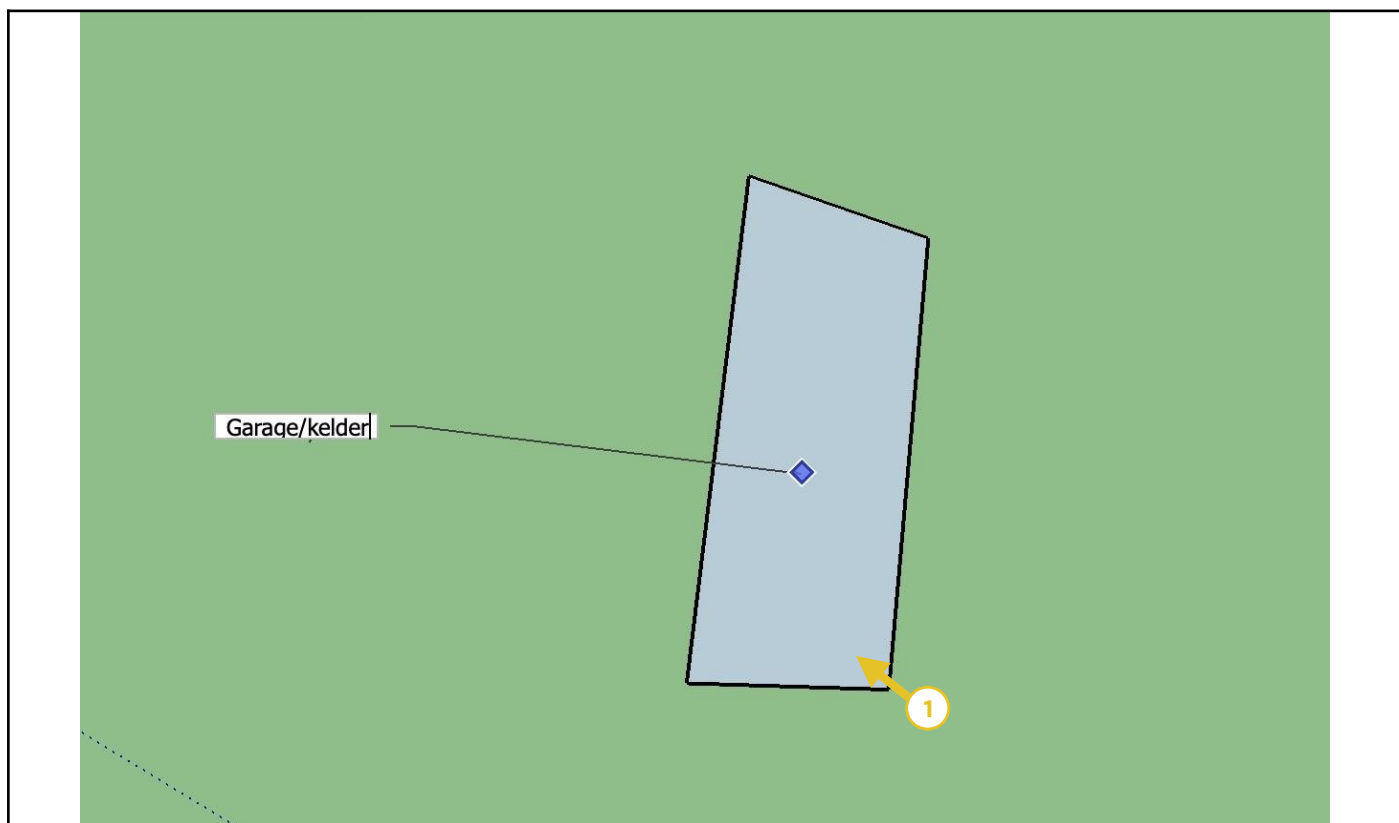
Plan 1.2: Hoofdgbeouw - Garage/kelder

Beschrijving	Type	Actie
1. bakeliet	Asbestmateriaal	Zorgvuldig beheren

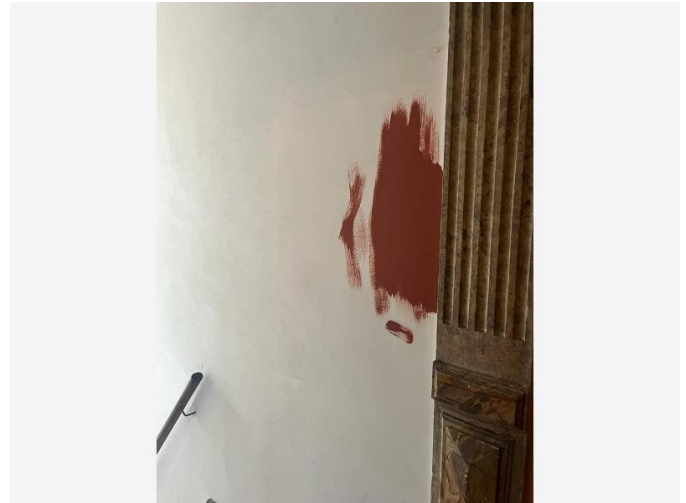
Overzichtsfoto

Geen asbest

#	Type	Referentie	Resultaat
3.1	Mengmonster	1.1 pleisterwerk	Geen asbest

Beschrijving	Pleisterwerk
Omgeving	Binnen
Primaire drager	Binnenwand

Bindmiddel van materiaal	Gips - kalk
Gebondenheid op basis van bindmiddel	Niet-hechtgebonden
Hoeveelheid (oppervlakte - dikte - aantal)	• 100,00 m ² - 1,00 cm - 1 stuk
Totaal volume	1,00 m ³
Identificatiemethode	Vaststelling met monstername
Destructieve handeling voor identificatie	Nee
