# Asbestinventarisatetest

Keizer Karelstraat 171, 9000 Gent

Attestnummer : 20230328-000390.000

Uitgegeven op : 28.03.2023

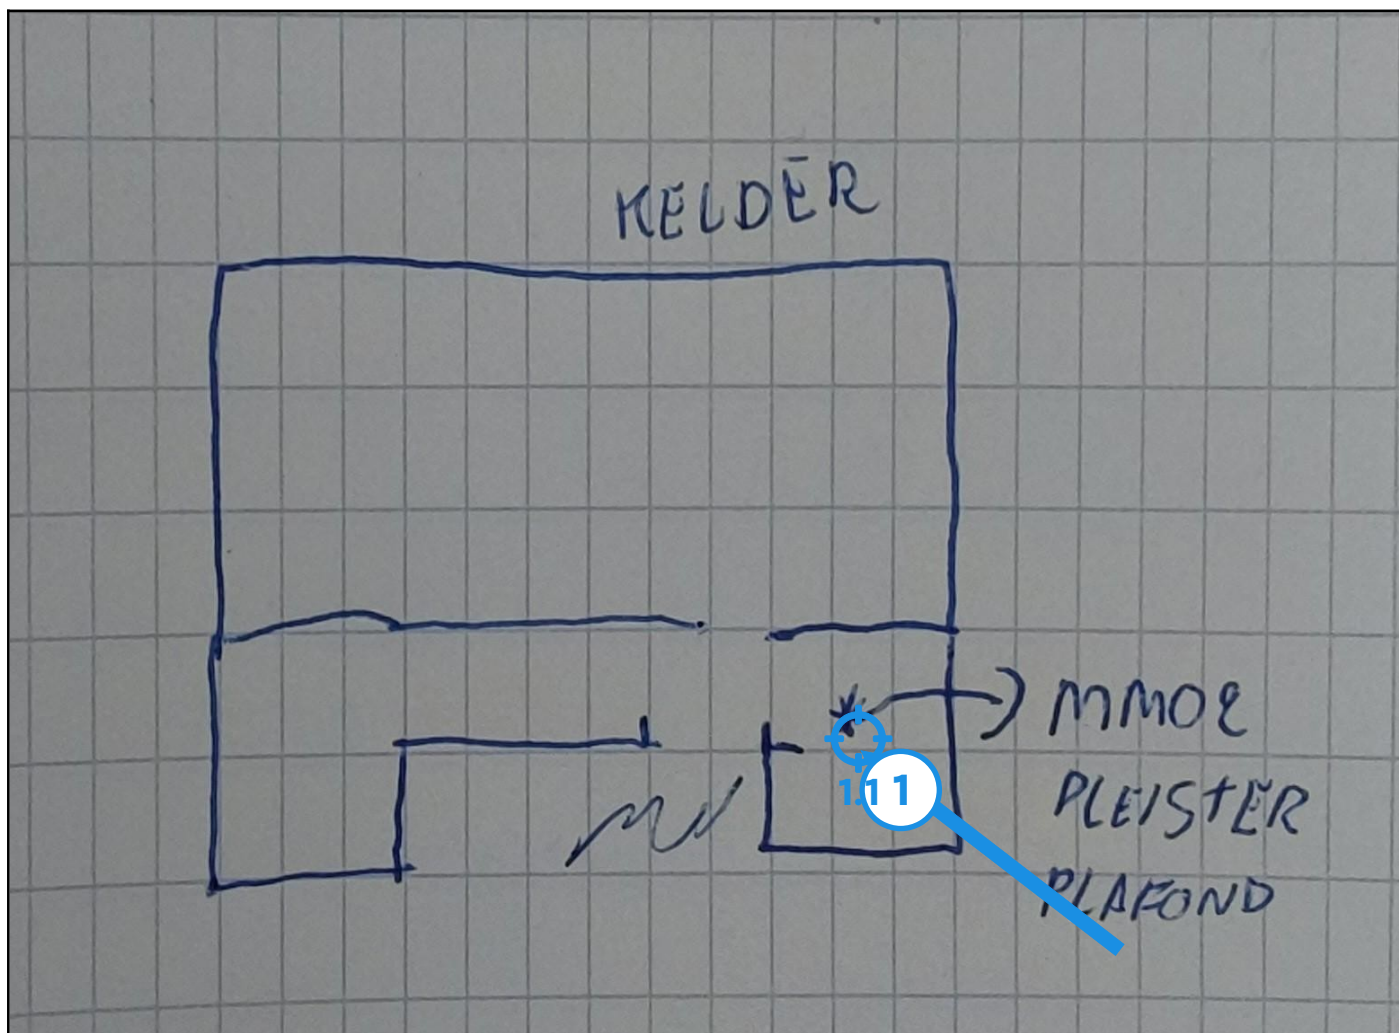
## Plan 1.5: Kelder

| Beschrijving | Type | Actie |
|---|---|---|
| 1. Pleister plafond kelder | Geen asbest | - |
| 1.1 Code: Mm02 | Mengmonster | - |

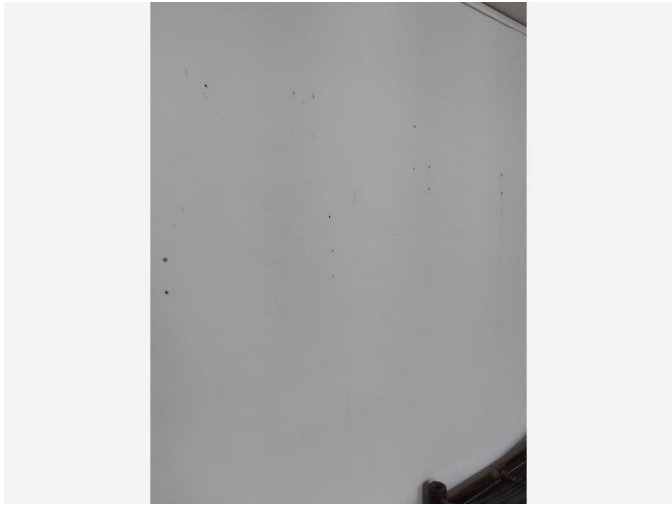
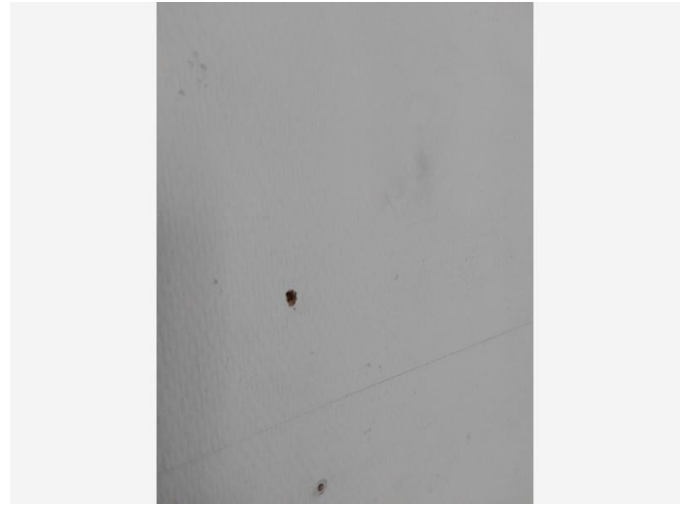
Overzichtsfoto

Detailfoto

Geen asbest

| # | Type | Referentie | Resultaat |
|---|---|---|---|
| 2.1 | Mengmonster | Mm01 | Geen asbest |

| Beschrijving | Pleister muren 2de verdieping |
| Bindmiddel van materiaal | Gips - kalk |

| <b>Hoeveelheid (oppervlakte - dikte - aantal)</b> | • 800,00 m <sup>2</sup> - 1,00 cm - 1 stuk |
