# Asbestinventarisatetest

Galglaan 91A/0101, 9000 Gent

Attestnummer : 20231002-000261.000

Uitgegeven op : 02.10.2023

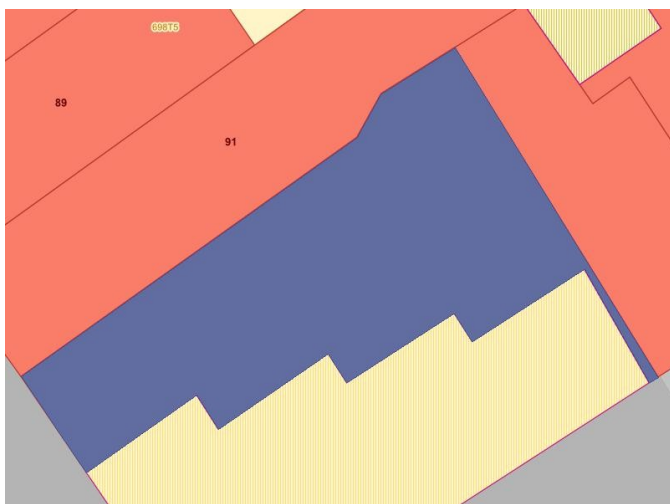
## Zone 1: Hoofdgebouw

Tijdens de inspectie vastgesteld:

- 0 Asbestmaterialen
- 0 Beperkingen
- 0 Uitsluitingen
- 0 Roerende goederen
- 0 Puin, steenslag, (water)bodem
- 0 Adviezen
- 1 Geen asbest**

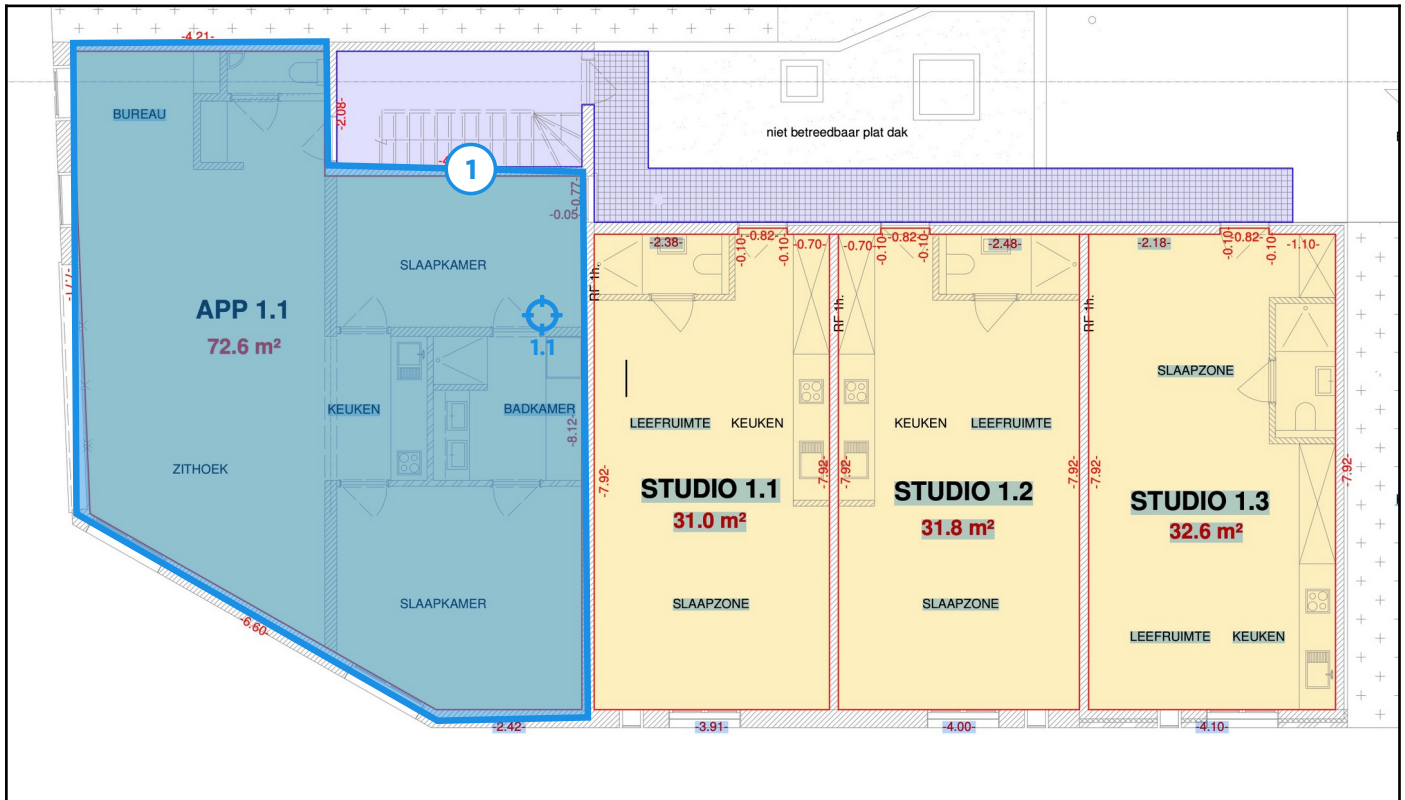
# Plan 1.1: A plan 1e verd

Beschrijving	Type	Actie
1. pleister	Geen asbest	-
1.1 Code: 100	Mengmonster	-

Geen asbest

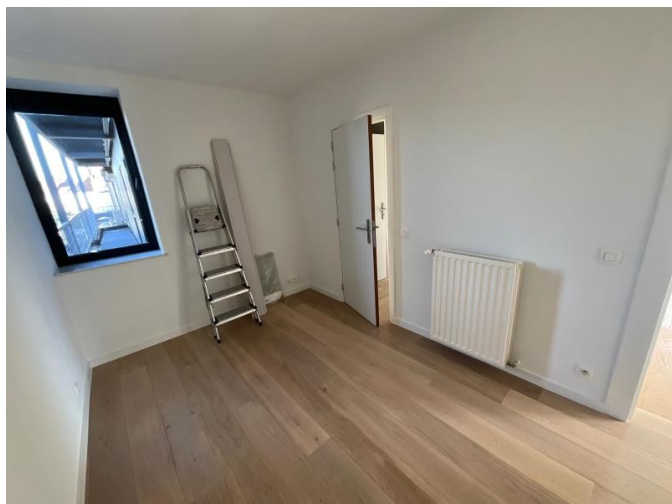
Overzichtsfoto

# Fiche 1: pleister

Geen asbest

Beschrijving	pleister
Omgeving	Binnen
Primaire drager	Binnenwand
Bindmiddel van materiaal	Gips - kalk

<b>Gebondenheid op basis van bindmiddel</b>	Niet-hechtgebonden
<b>Hoeveelheid (oppervlakte - dikte - aantal)</b>	• 144,00 m <sup>2</sup> - 0,99 cm - 1 stuk
<b>Totaal volume</b>	1,426 m <sup>3</sup>
<b>Identificatiemethode</b>	Vaststelling met monstername
<b>Destructieve handeling voor identificatie</b>	Nee
<b>Opmerking</b>	Sommige muren en de plafonds bestaan uit gipskartonplaten. Enkel door deze te verwijderen of door een destructief onderzoek kunnen de achterliggende lagen geanalyseerd worden. Bij vernieuwing van deze binnenschil wordt aanbevolen om nieuw monstername te laten nemen.

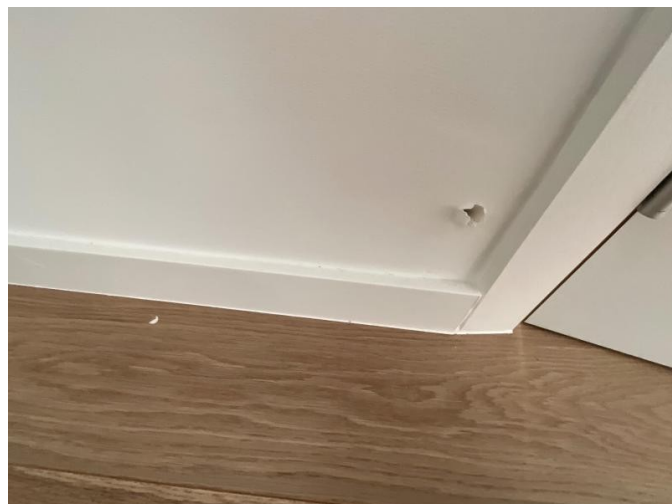
Detailfoto

#	Type	Referentie	Resultaat
1.1	Mengmonster	100	Geen asbest
