Asbestinventarisatetest

Nieuwbrugkaai 55, 9000 Gent

Attestnummer : 20230710-000001.000

Uitgegeven op : 10.07.2023

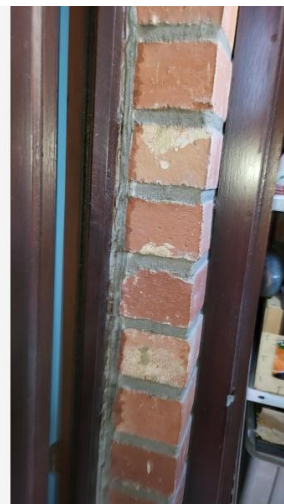
Overzichtsfoto

Het asbestmateriaal valt onder de mijlpaal van 2040.

Eindbeoordeling materiaalrisico	Laag materiaalrisico en/of verlaagde kans op vezelvrijgave
---------------------------------	------------------------------------------------------------

Gebondenheid	Categorie 1: hechtgebonden in oorsprong
Asbestsoort (vezeltype)	Alleen chrysotiel
Asbestconcentratie	Laag (< 50%)
Afschermingsgraad van het gehele materiaal	Geheel of deels vrij aan de buitenlucht
Toestand van het materiaal	Licht beschadigd, licht verweerd. Intact materiaal type Pical – asbestboard of categorie III 'gebondenheid'

Beschrijving	Mastiek schrijnwerk-metselwerk
Omgeving	Buiten
Primaire drager	Wandopening verticaal (raam, deur, ...)
Asbestmateriaal	In-situ afwerkingslagen - Pasta, stopverf, voegsel, stopsel, vulsel, mastiek, kitten, ...
Bindmiddel van asbestmateriaal	Kitten, mastiek, pasta
Gebondenheid op basis van bindmiddel	Hecht
Hoeveelheid (gewicht - aantal)	<ul style="list-style-type: none">• 1,00 kg - 1 stuk
Totaal gewicht	1,00 kg
Eenvoudig bereikbaar	Ja
Bevestigingswijze	<ul style="list-style-type: none">• Verlijmd, ingegoten, versmeerd

- Zorg voor een veilig beheer. Vermijd het beschadigen van het asbestmateriaal. Controleer de toestand jaarlijks op wijzigingen.
- Zorg voor een veilig beheer en verwijder dit asbestmateriaal wanneer het bij werken eenvoudig bereikbaar wordt. Controleer de toestand jaarlijks op wijzigingen.

- Eenvoudige handelingen: enkel door erkend asbestverwijderaar
Het verwijderen creëert een risico voor emissie van asbestvezels aan de buitenlucht. Het is aanbevolen om het mastiek te verwijderen bij het vervangen van de ramen.

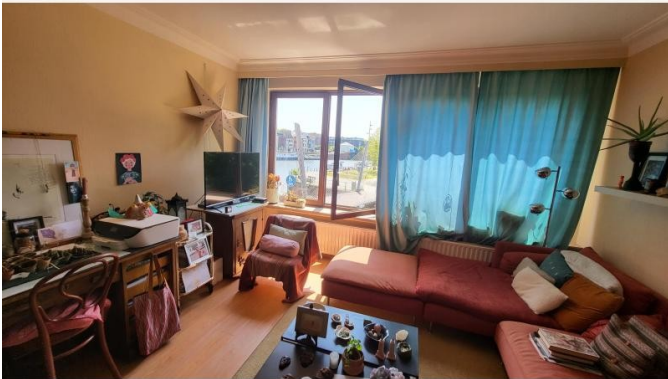
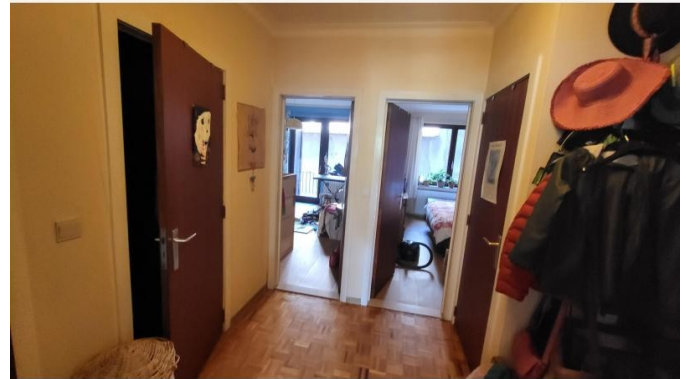
Fiche 4: Pleisterwerk muren

Geen asbest

Beschrijving	Pleisterwerk muren
Omgeving	Binnen
Primaire drager	Binnenwand
Bindmiddel van materiaal	Gips - kalk
Gebondenheid op basis van bindmiddel	Niet-hechtgebonden
Hoeveelheid (oppervlakte - dikte - aantal)	• 150,00 m ² - 1,00 cm - 1 stuk
Totaal volume	1,50 m ³
