Asbestinventarisatetest

Gontrodestraat 43, 9050 Gent

Attestnummer : 20240306-000047.000

Uitgegeven op : 06.03.2024

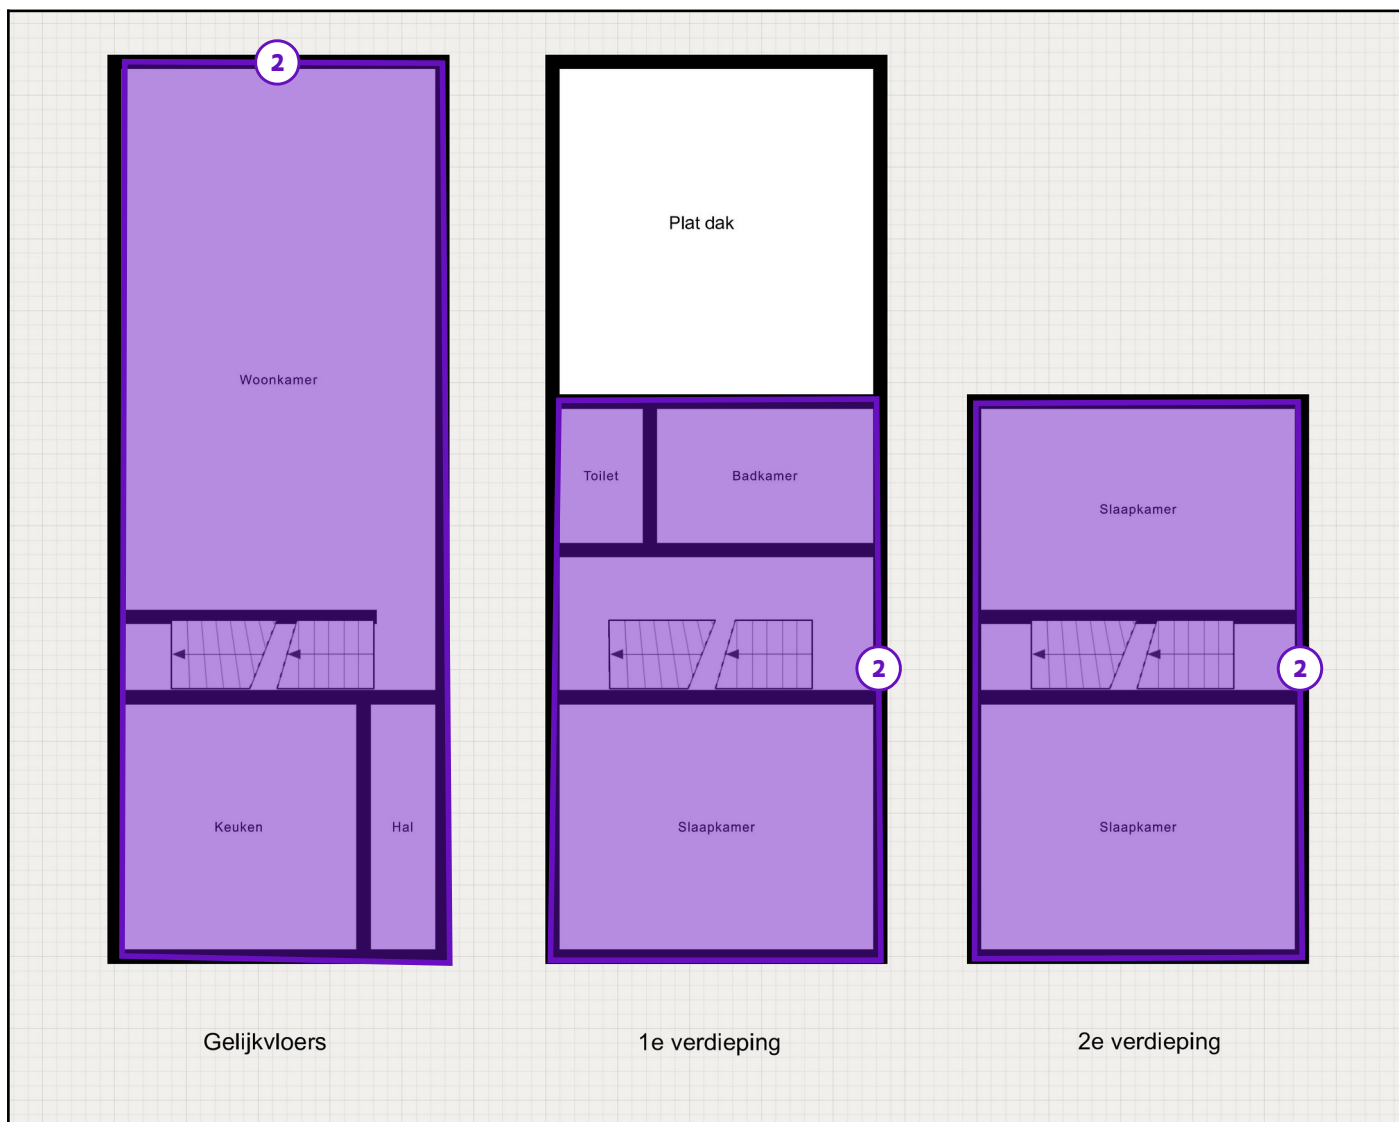
Plan 1.2: schema

Beschrijving	Type	Actie
2. Volledige renovatie	Advies	-

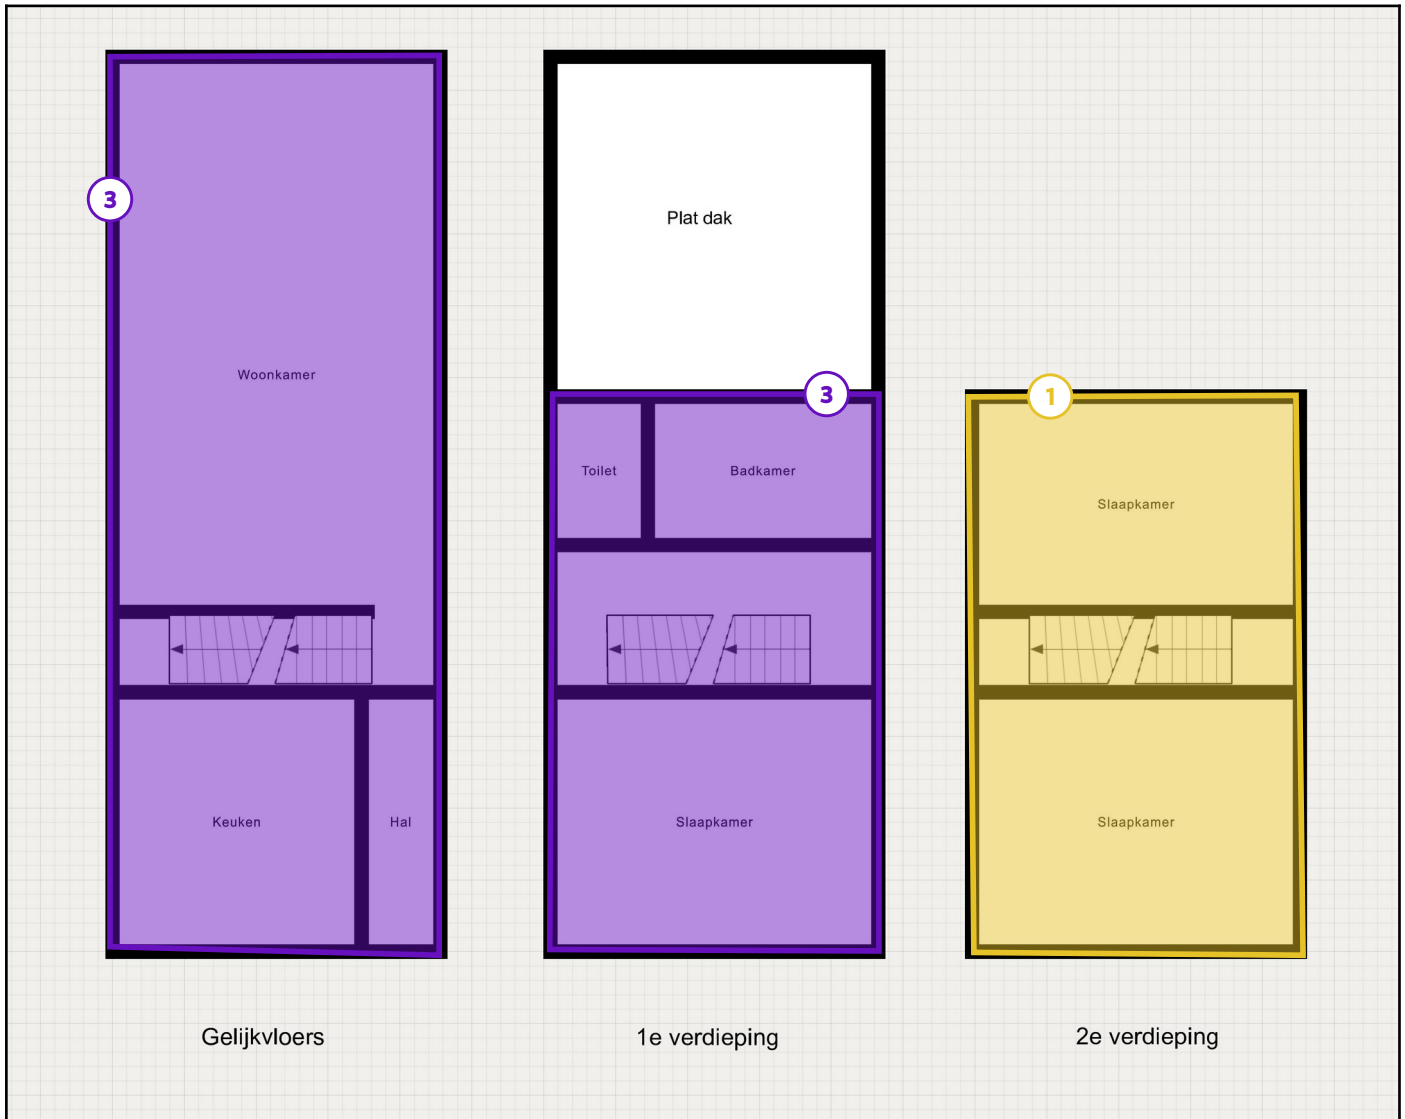
Plan 1.3: schema

Beschrijving	Type	Actie
1. Onderdak asbesthoudend	Asbestmateriaal	Zorgvuldig beheren
3. Plafonds: gipskarton beplating	Advies	-

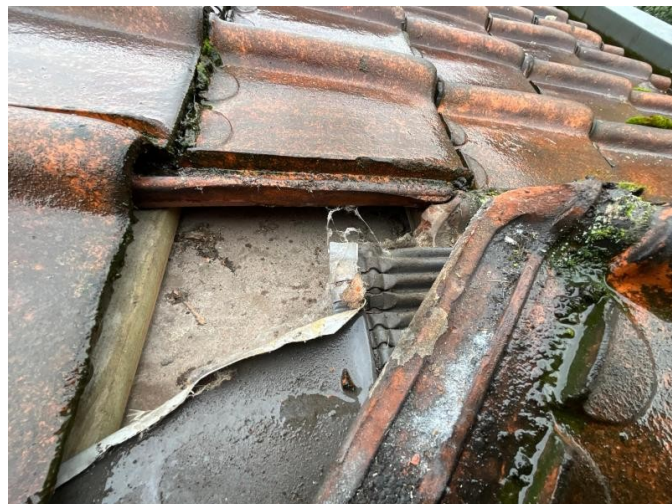
Eindbeoordeling materiaalrisico	Zeer laag materiaalrisico en/of zeer lage kans op vezelvrijgave
---------------------------------	---

Gebondenheid	Categorie 1: hechtgebonden in oorsprong
Asbestsoort (vezeltype)	Crocidoliet aanwezig
Asbestconcentratie	Laag (< 50%)
Afschermingsgraad van het gehele materiaal	Stootvaste afscherming of omkasting
Toestand van het materiaal	Licht beschadigd, licht verweerd. Intact materiaal type Pical – asbestboard of categorie III 'gebondenheid'

Beschrijving	Onderdak asbesthoudend
--------------	------------------------

Omgeving	Binnen
Primaire drager	Schuin dak
Asbestmateriaal	Plaat, paneel, tablet - Type Menuiserite
Bindmiddel van asbestmateriaal	Cement
Gebondenheid op basis van bindmiddel	Hecht
Hoeveelheid (oppervlakte - dikte - aantal)	<ul style="list-style-type: none"> • 65,00 m² - 0,50 cm - 1 stuk
Totaal volume	0,325 m ³
Eenvoudig bereikbaar	<p>Nee</p> <ul style="list-style-type: none"> • Het asbestmateriaal is bedekt (uitgezonderd laag verf, coating, behang, kunststof, textiel) en het wegnemen van het bedekkende materiaal kan niet zonder het bedekkende materiaal te beschadigen.
Bevestigingswijze	<ul style="list-style-type: none"> • Genageld, geniet
Identificatiemethode	Vaststelling zonder monsternamen
Destructieve handeling voor identificatie	Nee

Het asbestmateriaal valt onder de mijlpaal van 2040.

- Zorg voor een veilig beheer en verwijder dit asbestmateriaal wanneer het bij werken eenvoudig bereikbaar wordt. Controleer de toestand jaarlijks op wijzigingen.

- Eenvoudige handelingen: mag via doe-het-zelf of door werknemer(s) met opleidingsattest eenvoudige handelingen
Het onderdak verkeert in goede staat. Gezien er geen saneringsplicht is, kan dit zonder probleem behouden blijven. Zorg er evenwel voor dat er geen vezels kunnen vrijkomen door enige manipulatie. Wanneer het gehele dak vervangen wordt, dient de aannemer op het asbesthoudend karakter van dit onderdak te worden gewezen, zodat dit apart kan worden afgevoerd.

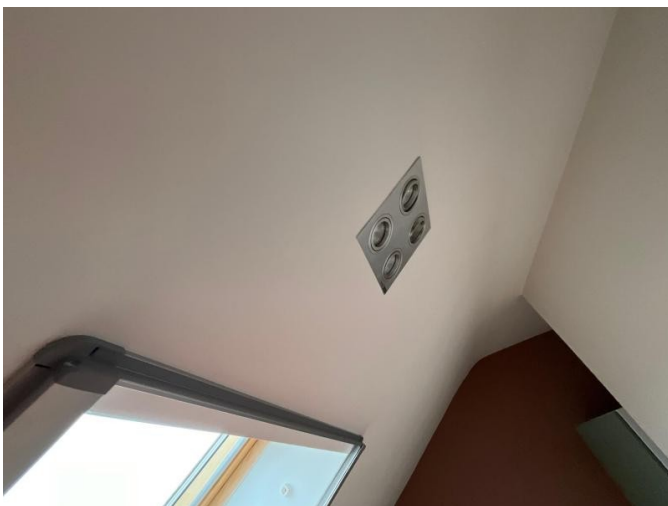
Vrije foto

Verschillende plafonds bestaan uit gipskartonbeplating. Binnen het kader van een niet-destructief onderzoek konden de achterliggende lagen niet worden geanalyseerd. Enkel door deze te verwijderen of door een destructief onderzoek kunnen de achterliggende lagen geanalyseerd worden. Bij vernieuwing van deze binnenschil wordt aanbevolen om nieuw monsternamen te laten nemen.

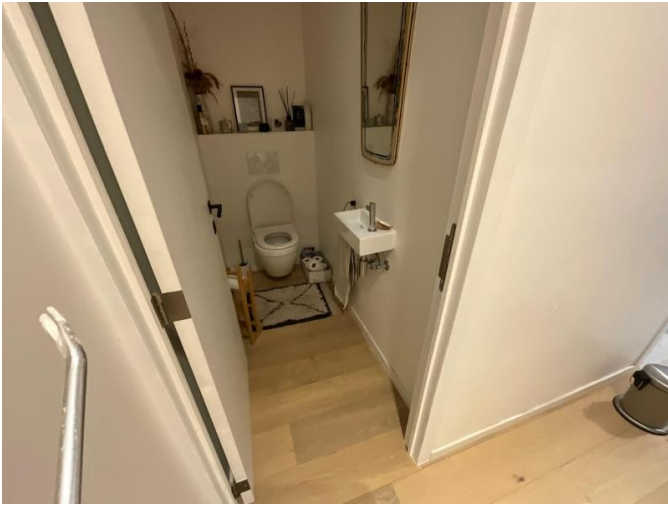
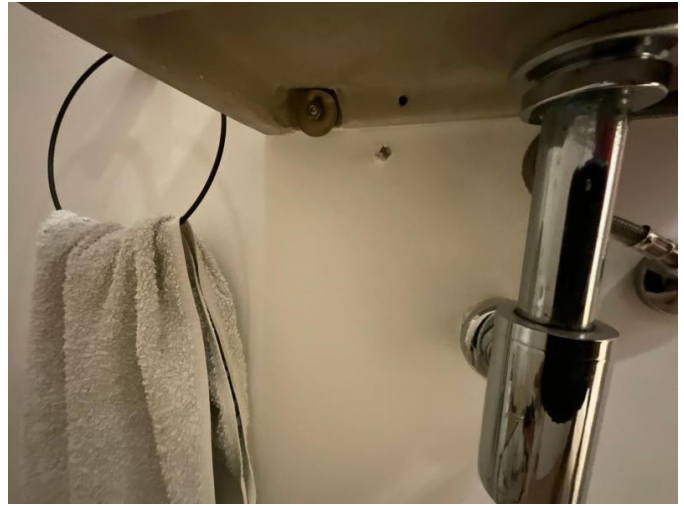
Fiche 4: Wanden: pleisterwerk

Geen asbest

#	Type	Referentie	Resultaat
4.1	Mengmonster	001	Geen asbest

Beschrijving	Wanden: pleisterwerk
Omgeving	Binnen
Primaire drager	Binnenwand
Bindmiddel van materiaal	Gips - kalk

Gebondenheid op basis van bindmiddel	Niet-hechtgebonden
Hoeveelheid (oppervlakte - dikte - aantal)	• 266,00 m ² - 1,00 cm - 1 stuk
Totaal volume	2,66 m ³
Identificatiemethode	Vaststelling met monsternamen
Destructieve handeling voor identificatie	Nee
Opmerking	De vaststelling dat de wanden asbestveilig zijn, is gebaseerd op een beperkt aantal monsterstalen, welke door een erkend labo werden geanalyseerd. Daardoor geeft dit slechts een indicatie van de algemene asbestveilige toestand. Bij sloop of grondige werken en bij het (plaatselijk) verwijderen van het pleisterwerk wordt aangeraden steeds bijkomende stalen te nemen van elke muur.
