Asbestinventarisatetest

Ajuinlei 12, 9000 Gent

Attestnummer : 20230402-000150.000

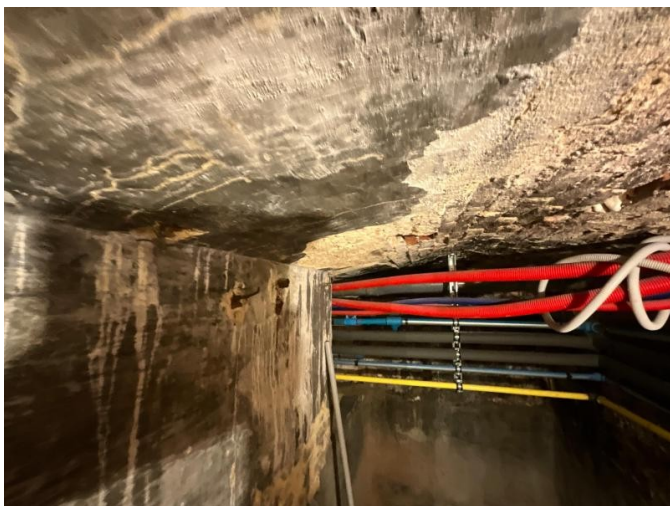
Fiche 2: Pleister kelder

Geen asbest

#	Type	Referentie	Resultaat
2.1	Mengmonster	001	Geen asbest

Beschrijving	Pleister kelder
Omgeving	Binnen
Primaire drager	Binnenwand
Bindmiddel van materiaal	Gips - kalk

Gebondenheid op basis van bindmiddel	Niet-hechtgebonden
Hoeveelheid (oppervlakte - dikte - aantal)	• 20,00 m ² - 1,00 cm - 1 stuk
Totaal volume	0,20 m ³
Identificatiemethode	Vaststelling met monstername
Destructieve handeling voor identificatie	Nee
