# Asbestinventarisatetest

Kongostraat 102, 9000 Gent

Attestnummer : 20240301-000299.000

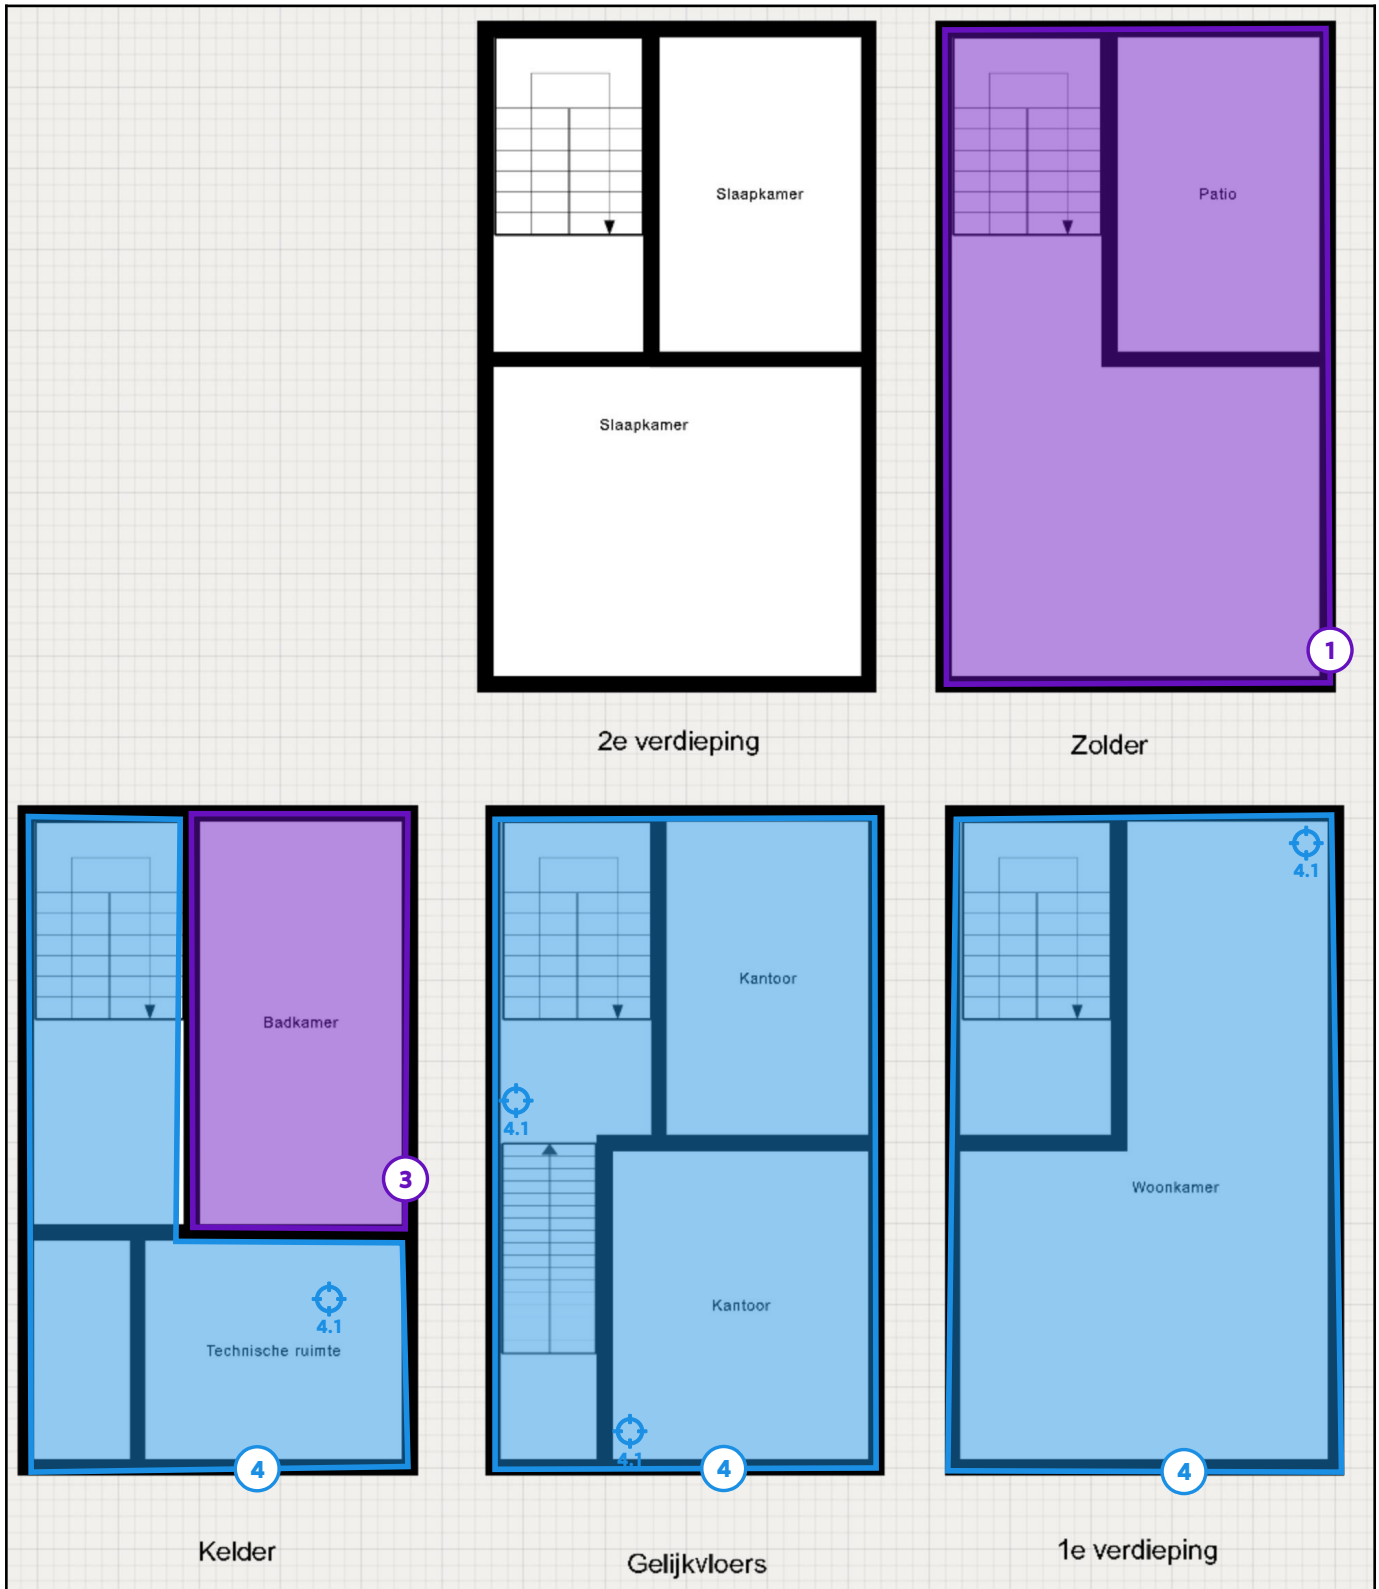
# Plan 1.1: schema

| 1. Onderdak niet inspecteerbaar | Beperking | - |
| 3. Plafonds: gipskarton beplating | Advies | - |
| 4. Plafonds: pleisterwerk | Geen asbest | - |
| 4.1 Code: 002 | Mengmonster | - |

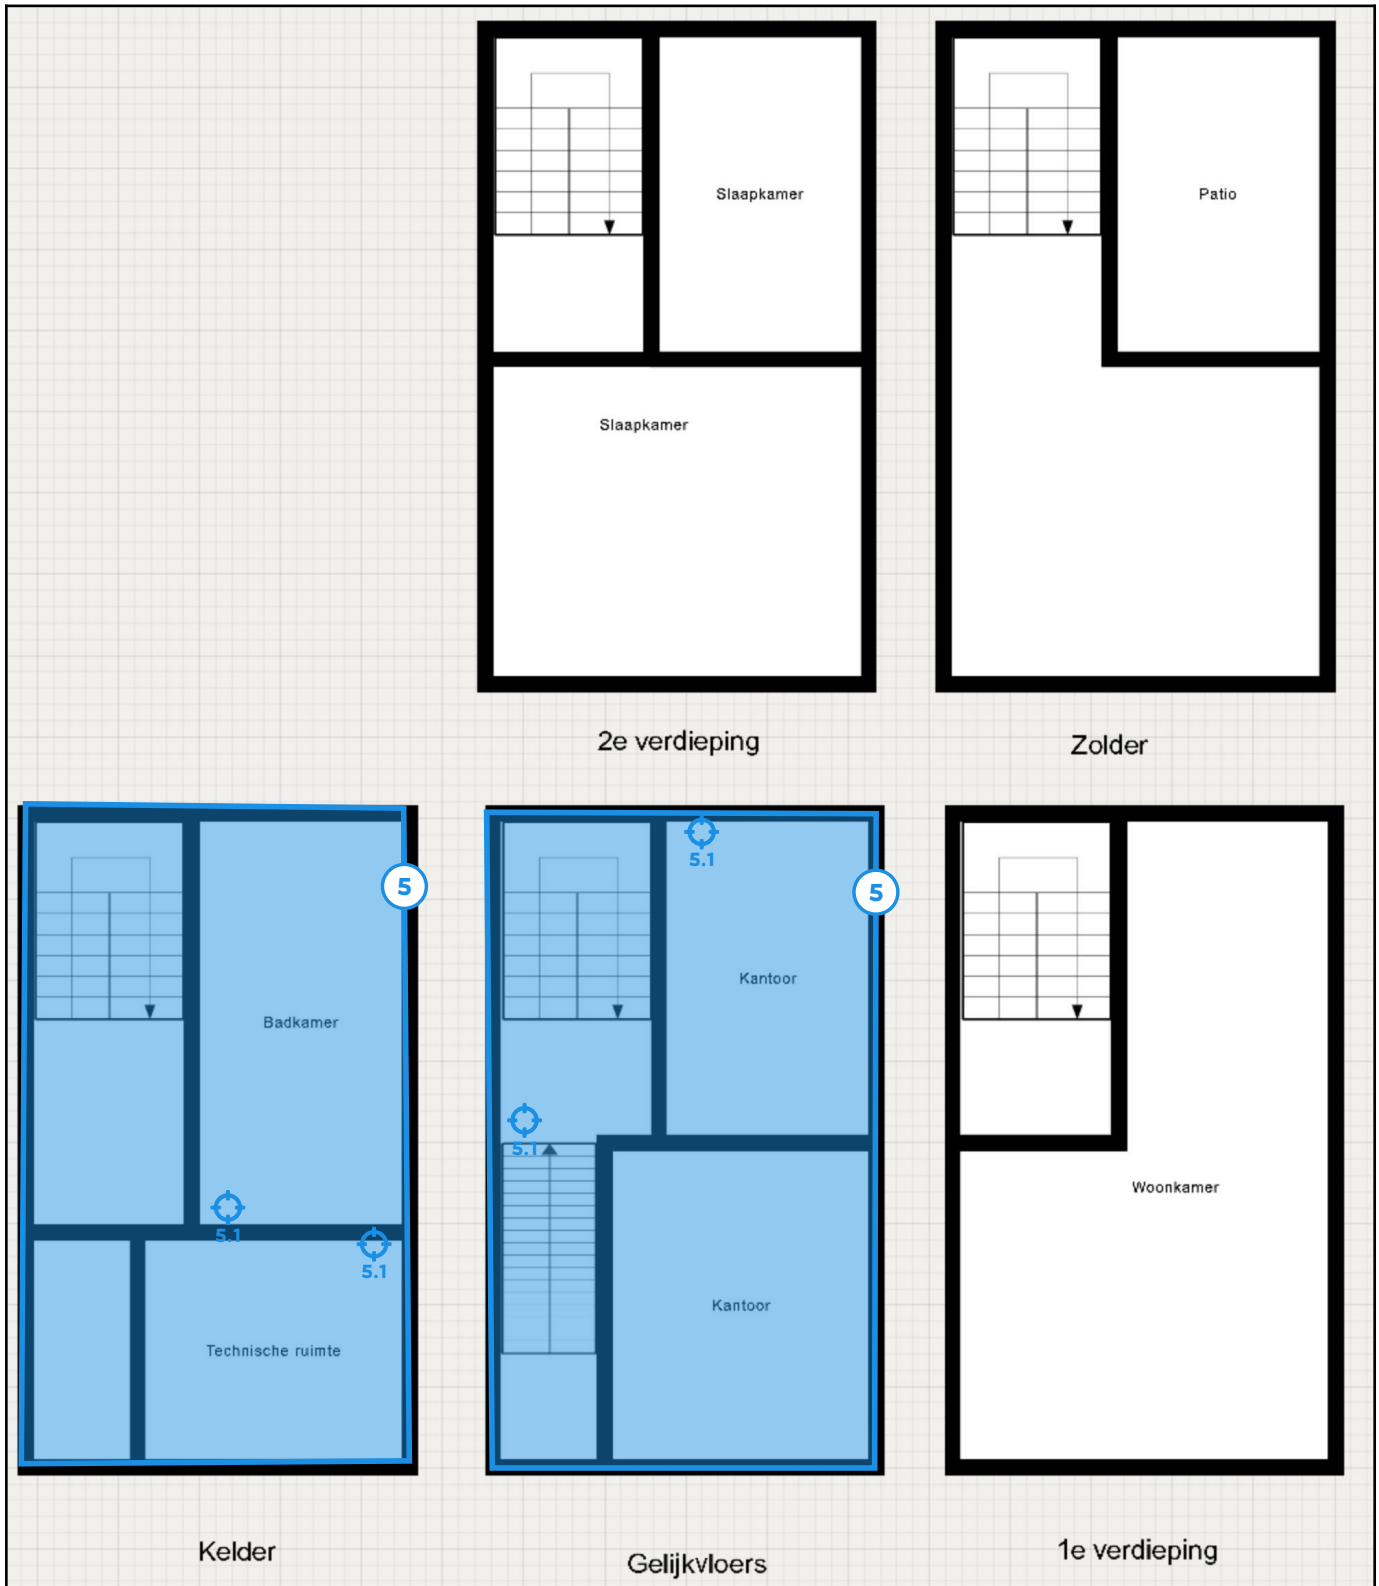
## Plan 1.2: schema

| 5. Wanden: pleisterwerk | Geen asbest | - |
| 5.1 Code: 001 | Mengmonster | - |

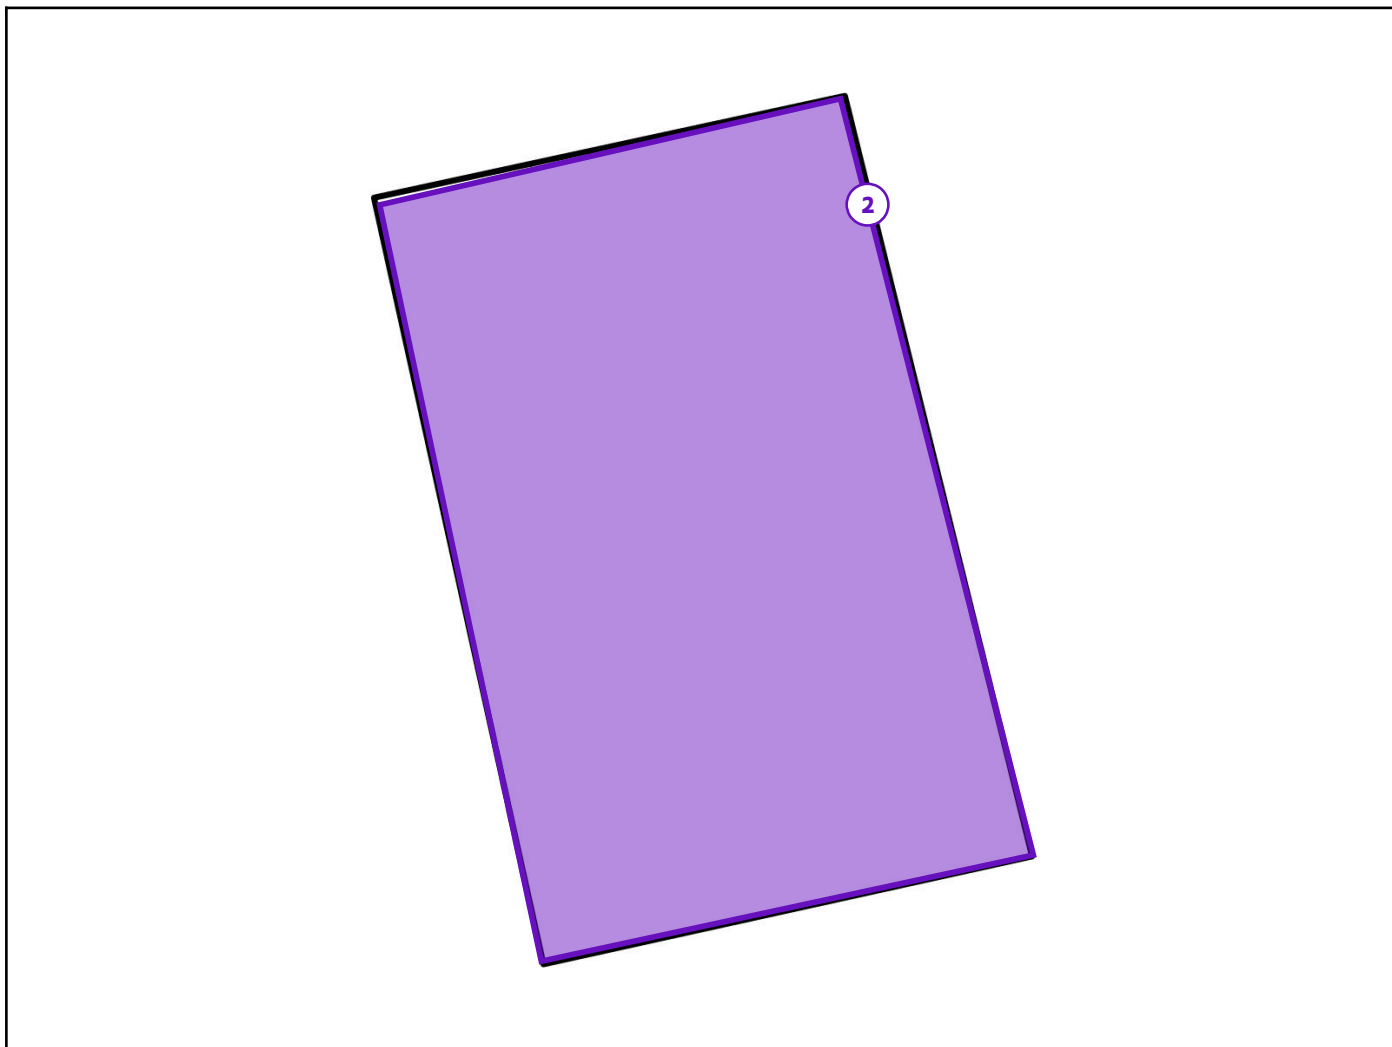
## Plan 1.3: Hoofdgebouw plan

| Beschrijving | Type | Actie |
|---|---|---|
| 2. Volledige renovatie | Advies | - |

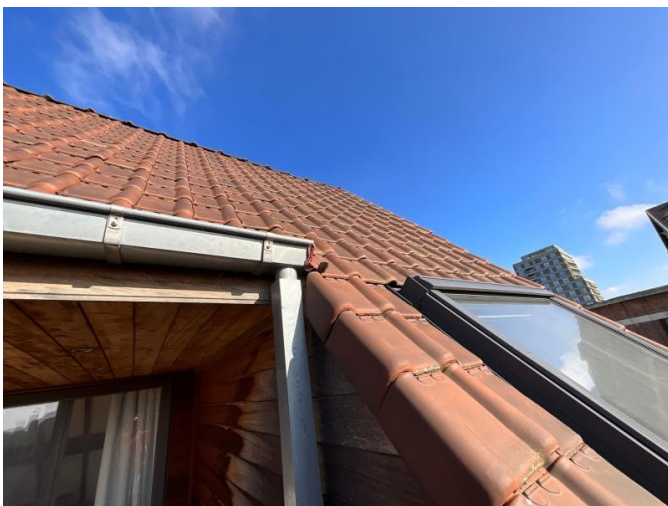
Situeringfoto

**Reden:** Er is geen volledige risicobeoordeling mogelijk

**Uitleg van de asbestdeskundige:** Daar het dak langs de binnenkant volledig afgewerkt is en de dakpannen allemaal gevezen zijn aan de tengellatten, is het binnen het wettelijk kader van dit niet-destructief onderzoek niet mogelijk om het onderdak te inspecteren. Bij renovatie of verbouwing wordt aangeraden om het onderdak na te kijken en bij twijfel bijkomende staalnames uit te voeren.

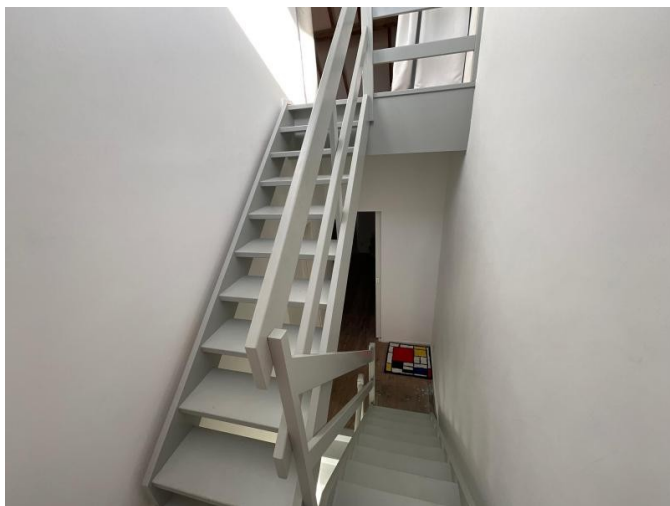
Vrije foto

Deze woontiteit werd recent zeer grondig verbouwd waarbij het zichtbare gedeelte van oa de vloeren, het pleisterwerk en de plafonds vernieuwd werden waardoor bij huidig niet-destructief onderzoek geen zichtbare asbest verdachte toepassingen werden vastgesteld. Dit neemt niet weg dat er onder of achter bestaande constructies nog oude asbest toepassingen aanwezig kunnen zijn. Een volledig uitsluitel kan enkel via een aanvullend destructief onderzoek.

Bij eventuele verdere verbouwingen of aanpassingen wordt aanbevolen om steeds een voorafgaandelijk destructief onderzoek van de te verbouwen onderdelen te laten opmaken.

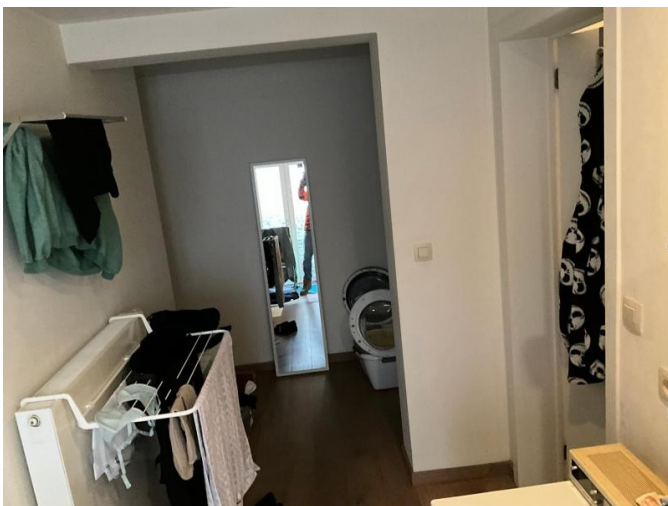
Vrije foto

Verskillende plafonds bestaan uit gipskartonbeplating. Binnen het kader van een niet-destructief onderzoek konden de achterliggende lagen niet worden geanalyseerd. Enkel door deze te verwijderen of door een destructief onderzoek kunnen de achterliggende lagen geanalyseerd worden. Bij vernieuwing van deze binnenschil wordt aanbevolen om nieuw monstername te laten nemen.

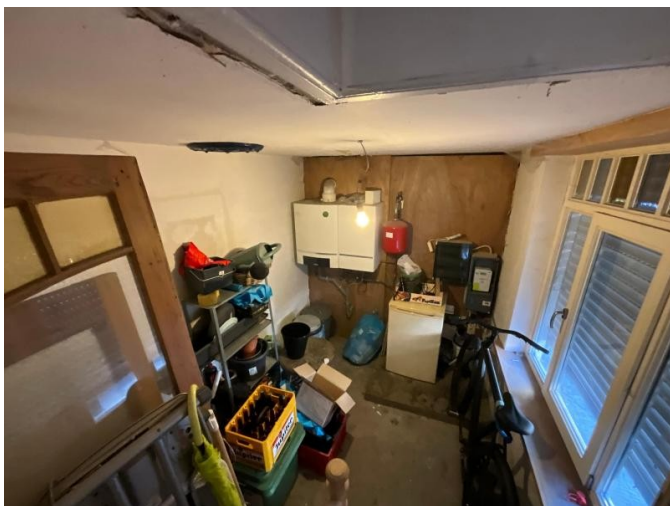
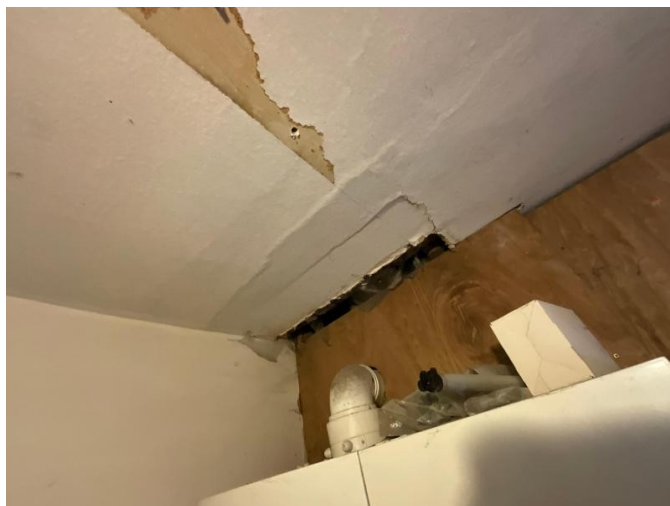
## Fiche 4: Plafonds: pleisterwerk

Geen asbest

| # | Type | Referentie | Resultaat |
|---|---|---|---|
| 4.1 | Mengmonster | 002 | Geen asbest |

| <b>Opmerking</b> | De vaststelling dat de plafondbeploistering asbestveilig is, is gebaseerd op een beperkt aantal monsterstalen, welke door een erkend labo werden geanalyseerd. Dit geeft slechts een indicatie van de algemene asbestveilige toestand. Bij sloop of grondige werken en bij het (plaatselijk) verwijderen van het pleisterwerk wordt aangeraden steeds bijkomende stalen te nemen van elk plafond. |

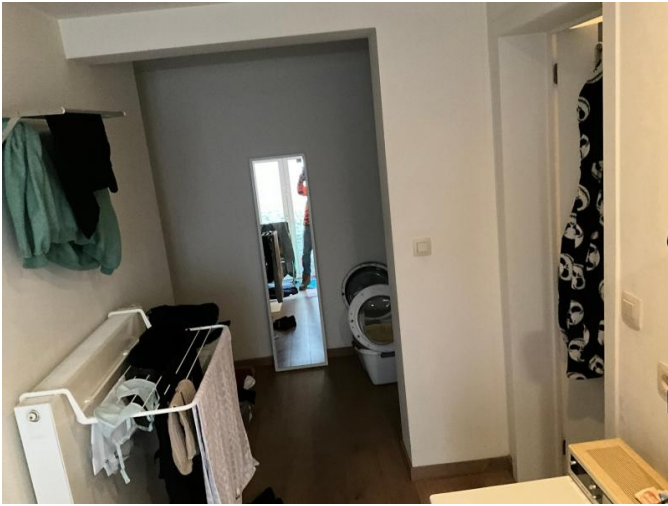
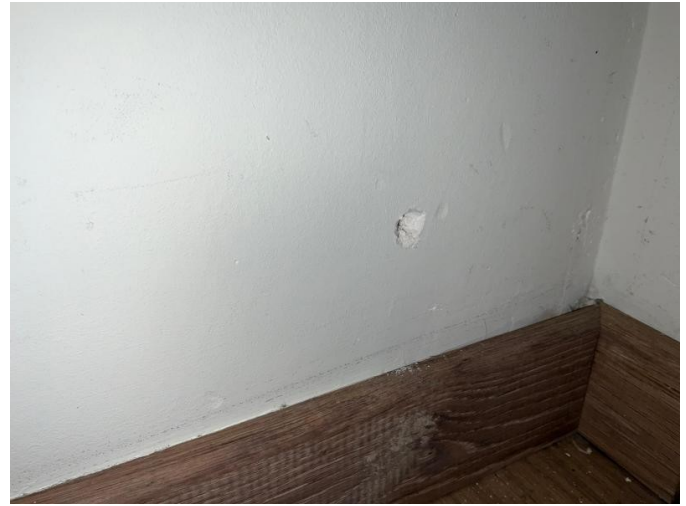
## Fiche 5: Wanden: pleisterwerk

Geen asbest

| # | Type | Referentie | Resultaat |
|---|---|---|---|
| 5.1 | Mengmonster | 001 | Geen asbest |

| <b>Opmerking</b> | De vaststelling dat de wanden asbestveilig zijn, is gebaseerd op een beperkt aantal monsterstalen, welke door een erkend labo werden geanalyseerd. Daardoor geeft dit slechts een indicatie van de algemene asbestveilige toestand. Bij sloop of grondige werken en bij het (plaatselijk) verwijderen van het pleisterwerk wordt aangeraden steeds bijkomende stalen te nemen van elke muur. |
