Asbestinventarisatetest

Watermolenstraat 21/0101, 9000 Gent

Attestnummer : 20240326-000460.000

Uitgegeven op : 26.03.2024

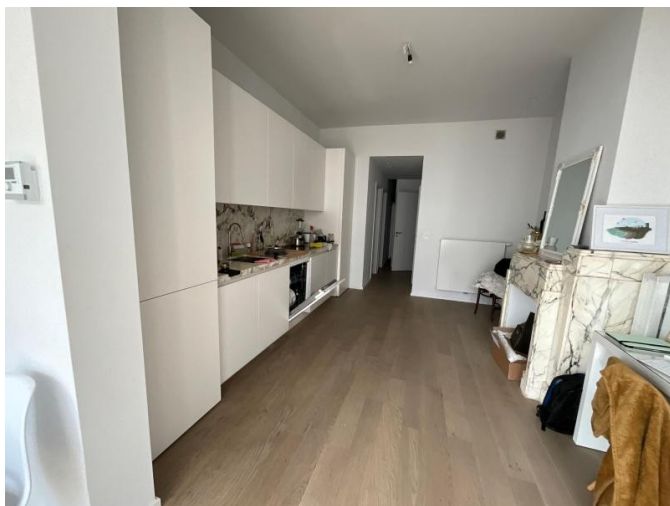
Vrije foto

Deze wooneiteit werd recent zeer grondig verbouwd waarbij het zichtbare gedeelte van oa de vloeren, het pleisterwerk en de plafonds vernieuwd werden waardoor bij huidig niet-destructief onderzoek geen zichtbare asbest verdachte toepassingen werden vastgesteld. Dit neemt niet weg dat er onder of achter bestaande constructies nog oude asbest toepassingen aanwezig kunnen zijn. Een volledig uitsluitel kan enkel via een aanvullend destructief onderzoek.

Bij eventuele verdere verbouwingen of aanpassingen wordt aanbevolen om steeds een voorafgaandelijk destructief onderzoek van de te verbouwen onderdelen te laten opmaken.

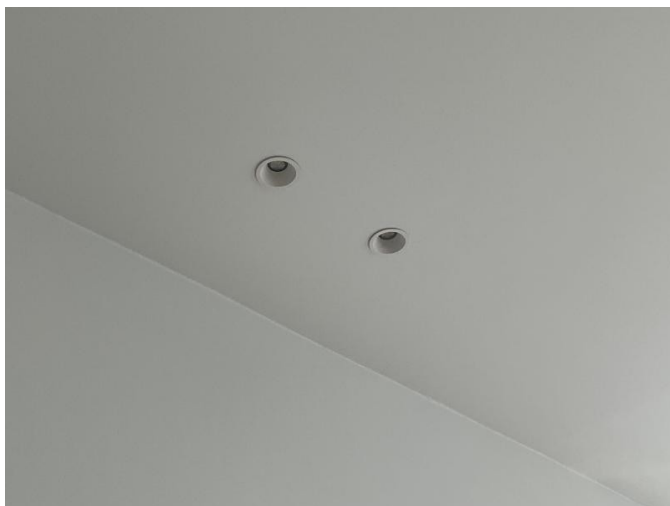
Vrije foto

Verschillende plafonds bestaan uit gipskartonbeplating. Binnen het kader van een niet-destructief onderzoek konden de achterliggende lagen niet worden geanalyseerd. Enkel door deze te verwijderen of door een destructief onderzoek kunnen de achterliggende lagen geanalyseerd worden. Bij vernieuwing van deze binnenschil wordt aanbevolen om nieuw monsternamen te laten nemen.

Identificatiemethode	Redelijk vermoeden
Primaire drager	Plafond

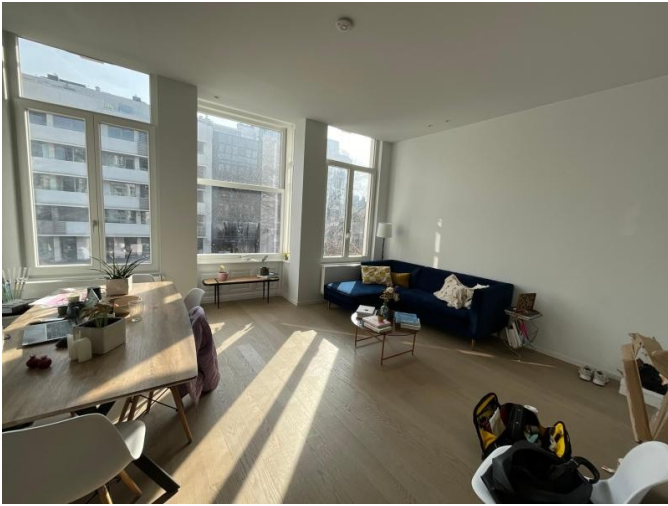
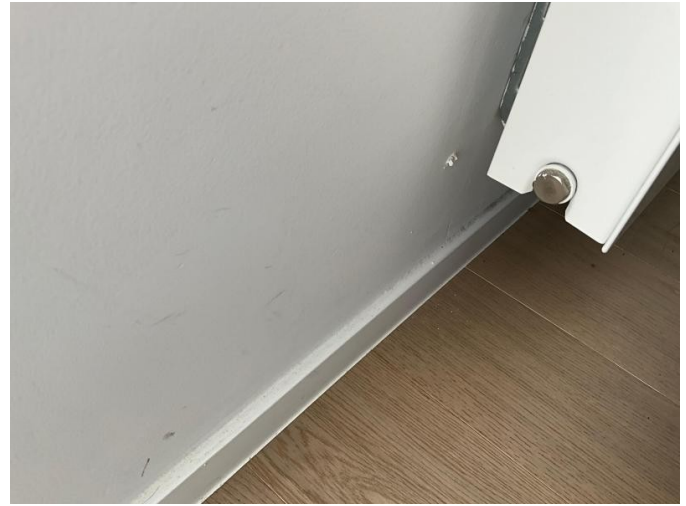
Fiche 3: Wanden: pleisterwerk.

Geen asbest

#	Type	Referentie	Resultaat
3.1	Mengmonster	001	Geen asbest

Beschrijving	Wanden: pleisterwerk.
Omgeving	Binnen
Primaire drager	Binnenwand
Bindmiddel van materiaal	Gips - kalk

Gebondenheid op basis van bindmiddel	Niet-hechtgebonden
Hoeveelheid (oppervlakte - dikte - aantal)	<ul style="list-style-type: none"> • 160,00 m² - 1,00 cm - 1 stuk
Totaal volume	1,60 m ³
Identificatiemethode	Vaststelling met monsternamen
Destructieve handeling voor identificatie	Nee
Opmerking	De vaststelling dat de wanden asbestveilig zijn, is gebaseerd op een beperkt aantal monsterstalen, welke door een erkend labo werden geanalyseerd. Daardoor geeft dit slechts een indicatie van de algemene asbestveilige toestand. Bij sloop of grondige werken en bij het (plaatselijk) verwijderen van het pleisterwerk wordt aangeraden steeds bijkomende stalen te nemen van elke muur.
