Asbestinventarisatetest

Watermolenstraat 21/0301, 9000 Gent

Attestnummer : 20240326-000517.000

Uitgegeven op : 26.03.2024

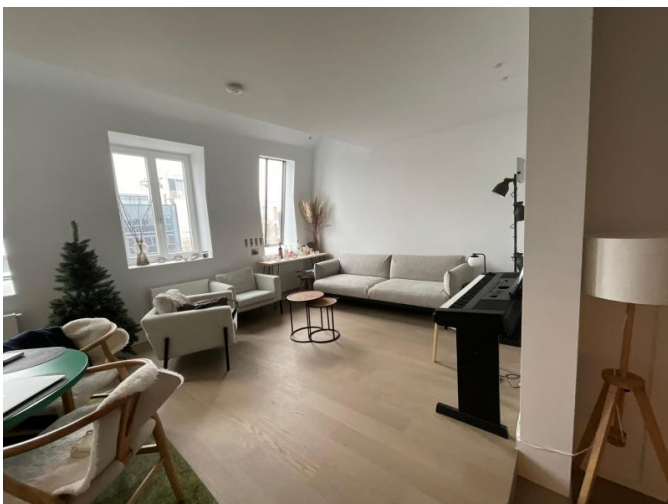
Vrije foto

Deze wooneiteit werd recent zeer grondig verbouwd waarbij het zichtbare gedeelte van oa de vloeren, het pleisterwerk en de plafonds vernieuwd werden waardoor bij huidig niet-destructief onderzoek geen zichtbare asbest verdachte toepassingen werden vastgesteld. Dit neemt niet weg dat er onder of achter bestaande constructies nog oude asbest toepassingen aanwezig kunnen zijn. Een volledig uitsluitel kan enkel via een aanvullend destructief onderzoek.

Bij eventuele verdere verbouwingen of aanpassingen wordt aanbevolen om steeds een voorafgaandelijk destructief onderzoek van de te verbouwen onderdelen te laten opmaken.

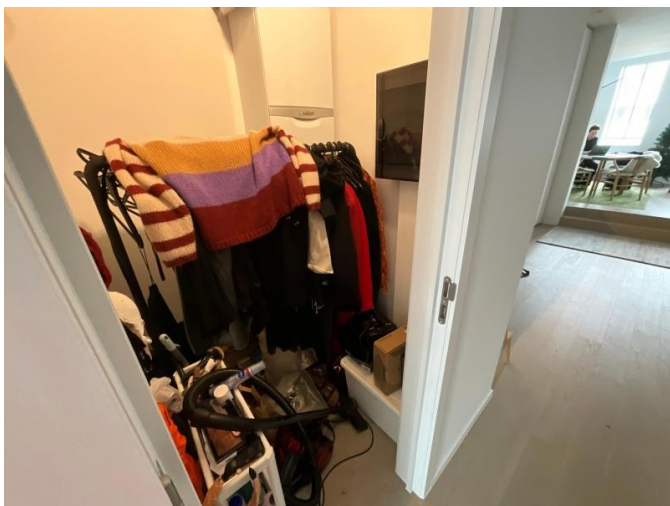
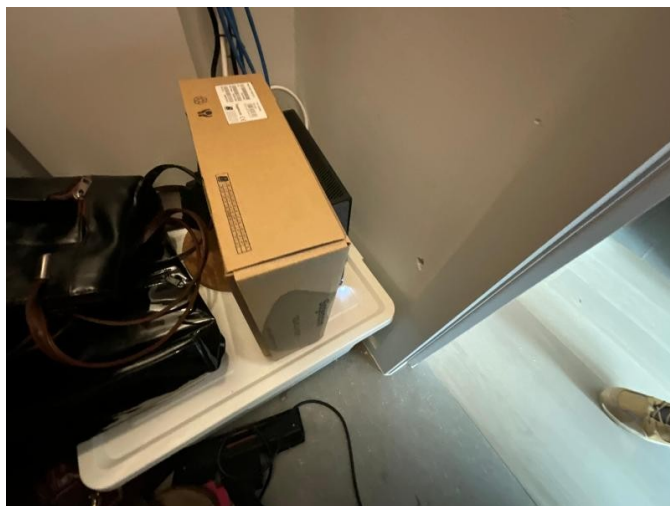
Fiche 2: Wanden: pleisterwerk

Overzichtsfoto

Detailfoto

Geen asbest

#	Type	Referentie	Resultaat
2.1	Mengmonster	001	Geen asbest

Beschrijving	Wanden: pleisterwerk
Omgeving	Binnen
Primaire drager	Binnenwand
Bindmiddel van materiaal	Gips - kalk

Gebondenheid op basis van bindmiddel	Niet-hechtgebonden
Hoeveelheid (oppervlakte - dikte - aantal)	• 162,00 m ² - 1,01 cm - 1 stuk
Totaal volume	1,636 m ³
Identificatiemethode	Vaststelling met monsternamen
Destructieve handeling voor identificatie	Nee
Opmerking	De vaststelling dat de wanden asbestveilig zijn, is gebaseerd op een beperkt aantal monsterstalen, welke door een erkend labo werden geanalyseerd. Daardoor geeft dit slechts een indicatie van de algemene asbestveilige toestand. Bij sloop of grondige werken en bij het (plaatselijk) verwijderen van het pleisterwerk wordt aangeraden steeds bijkomende stalen te nemen van elke muur.
