# Asbestinventarisatetest

Jubileumlaan 71, 9000 Gent

Attestnummer : 20230306-000554.000

Uitgegeven op : 06.03.2023

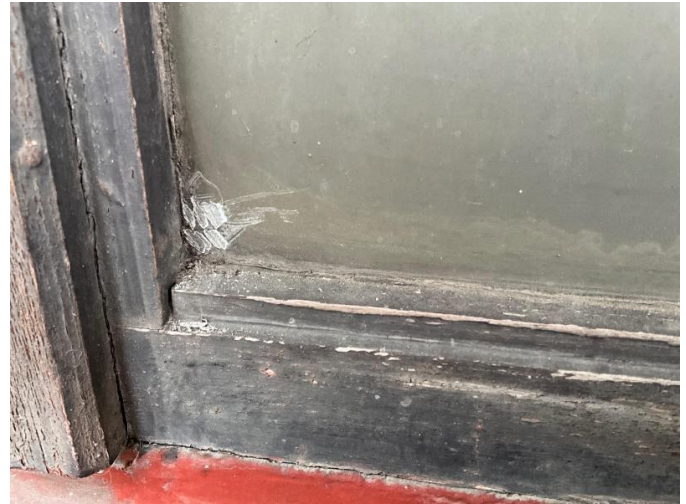
Overzichtsfoto

Detailfoto

Eindbeoordeling materiaalrisico	Zeer laag materiaalrisico en/of zeer lage kans op vezelvrijgave
---------------------------------	---

Gebondenheid	Categorie 1: hechtgebonden in oorsprong
Asbestsoort (vezeltype)	Alleen chrysotiel
Asbestconcentratie	Laag (< 50%)
Afschermingsgraad van het gehele materiaal	Geheel of deels vrij aan de buitenlucht
Toestand van het materiaal	Onbeschadigd, niet verweerd

Beschrijving	Massalplaat
Omgeving	Buiten
Primaire drager	Wand buitenschil
Asbestmateriaal	Plaat, paneel, tablet - Geëmailleerd, type Glasal
Bindmiddel van asbestmateriaal	Cement
Gebondenheid op basis van bindmiddel	Hecht
Hoeveelheid (oppervlakte - dikte - aantal)	• 5,00 m <sup>2</sup> - 1,00 cm - 1 stuk
Totaal volume	0,05 m <sup>3</sup>

<b>Eenvoudig bereikbaar</b>	Nee <ul style="list-style-type: none"><li>• Verwijdering tast de bouwkundige integriteit aan.</li></ul>
<b>Bevestigingswijze</b>	<ul style="list-style-type: none"><li>• Geklemd</li><li>• Verlijmd, ingegoten, versmeerd</li></ul>
<b>Identificatiemethode</b>	Vaststelling zonder monstername
<b>Destructieve handeling voor identificatie</b>	Nee

Het asbestmateriaal valt onder de mijlpaal van 2040.

Zorgvuldig beheren

- Zorg voor een veilig beheer en verwijder dit asbestmateriaal wanneer het bij werken eenvoudig bereikbaar wordt. Controleer de toestand jaarlijks op wijzigingen.

- Eenvoudige handelingen: mag via doe-het-zelf of door werknemer(s) met opleidingsattest eenvoudige handelingen  
Bij het verwijderen: met zorg behandelen, mondkapje en handschoenen dragen en in afgesloten zak naar recyclagepark brengen en in container voor asbest deponeren. Vermijd stof door het asbest te bevochtigen of op voorhand te fixeren en gebruik geen mechanische werktuigen bij het demonteren aangezien dit asbestvezelhoudend stof veroorzaakt.

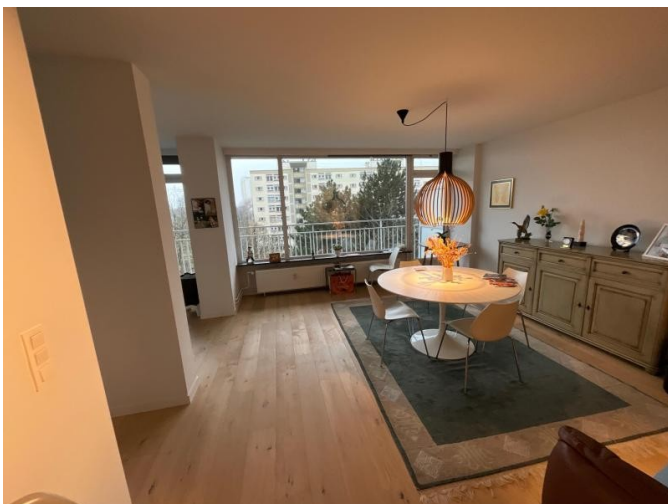
Vrije foto

Deze woontiteit werd recent grondig gerenoveerd, behalve het schrijnwerk. Bij dit niet-destructief onderzoek werden geen zichtbare asbest verdachte toepassingen vastgesteld. Dit neemt niet weg dat er onder of achter bestaande constructies nog oude asbest toepassingen aanwezig zijn. Een volledig uitsluitel kan enkel via een aanvullend destructief onderzoek.

Bij verdere verbouwingen of aanpassingen dient steeds een voorafgaandelijk destructief onderzoek te worden opgesteld.
