# Asbestinventarisatetest

Marialand 28, 9000 Gent

Attestnummer : 20240313-000237.000

Uitgegeven op : 13.03.2024

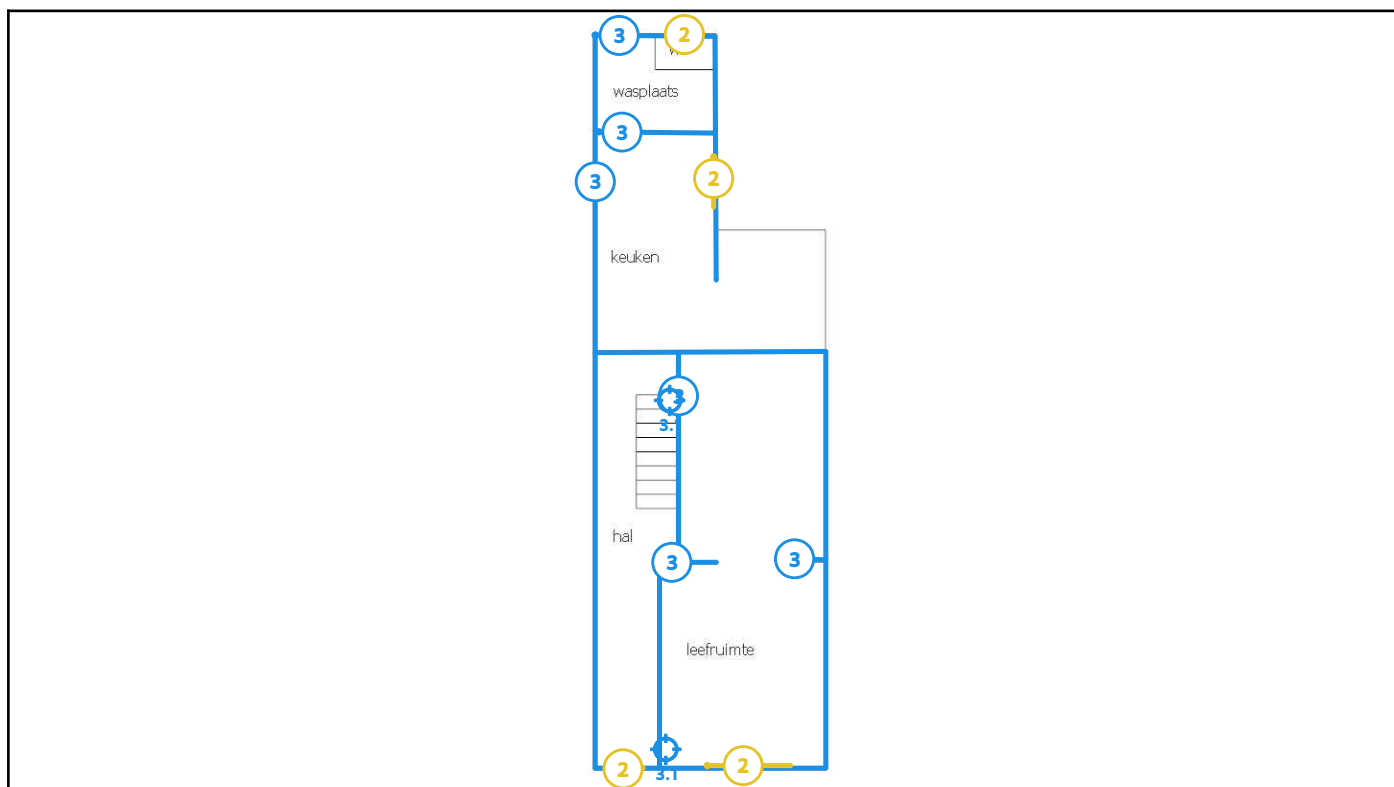
## Plan 1.1: Gelijkvloers +0

Beschrijving	Type	Actie
2. Mastiek rond gevelopeningen	Asbestmateriaal	Zorgvuldig beheren
3. Pleisterwerk muren	Geen asbest	-
3.1 Code: 1-MM-PM-TOM	Mengmonster	-

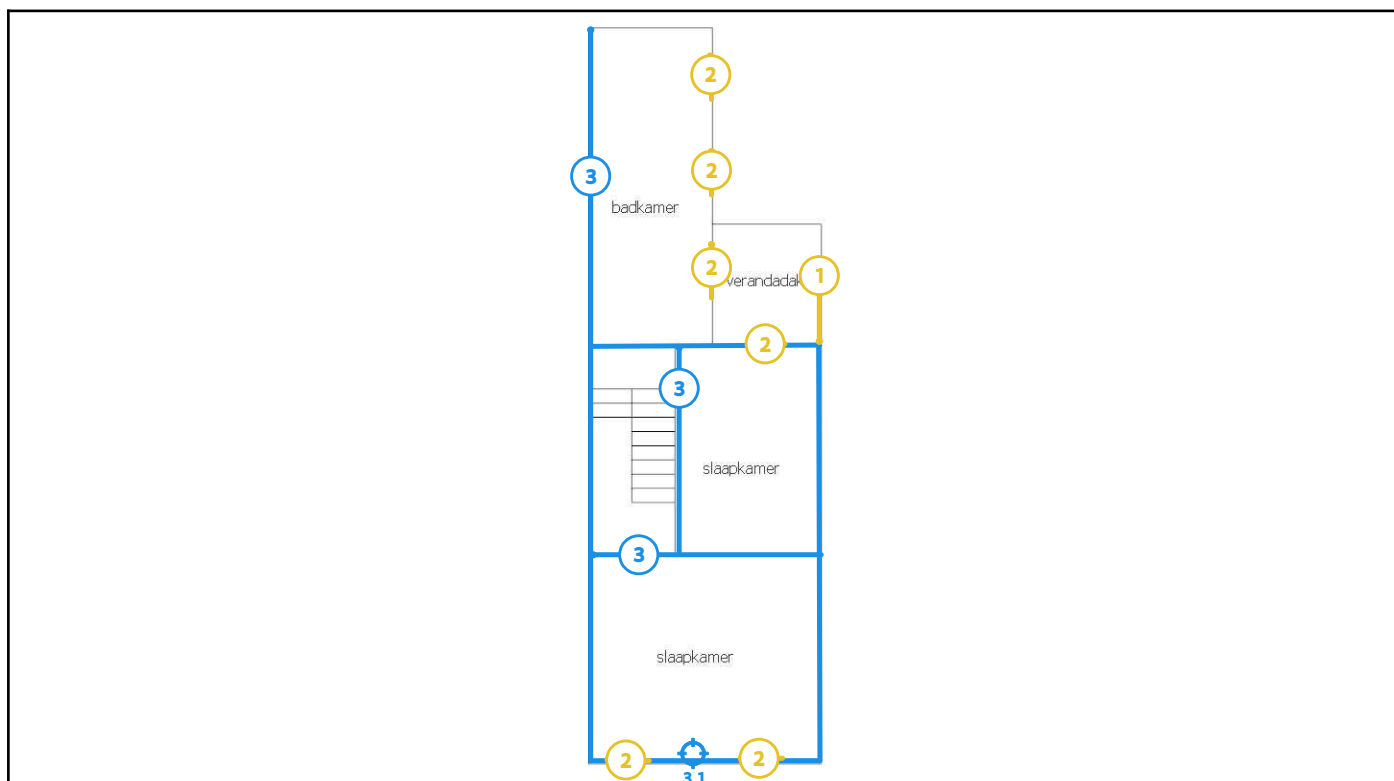
## Plan 1.2: Verdieping +1

Beschrijving	Type	Actie
1. Dekstenen	Asbestmateriaal	Zorgvuldig beheren
2. Mastiek rond gevelopeningen	Asbestmateriaal	Zorgvuldig beheren
3. Pleisterwerk muren	Geen asbest	-
3.1 Code: 1-MM-PM-TOM	Mengmonster	-

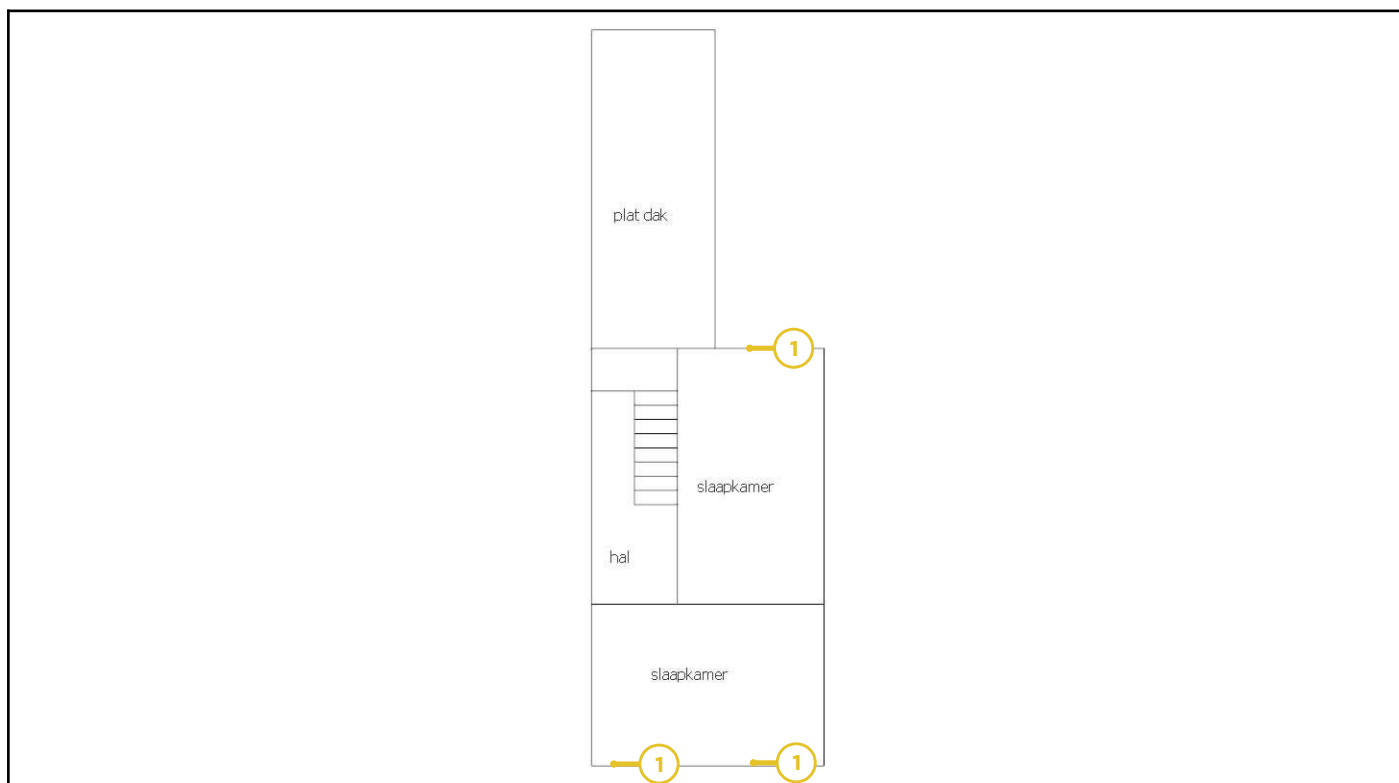
## Plan 1.3: Verdieping +2

Beschrijving	Type	Actie
1. Dekstenen	Asbestmateriaal	Zorgvuldig beheren

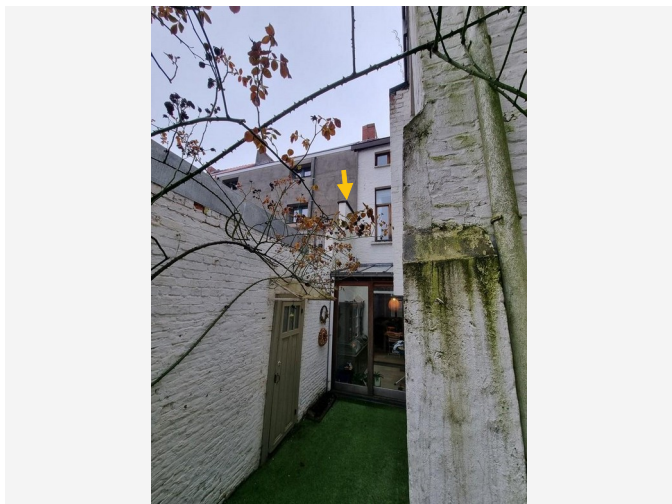
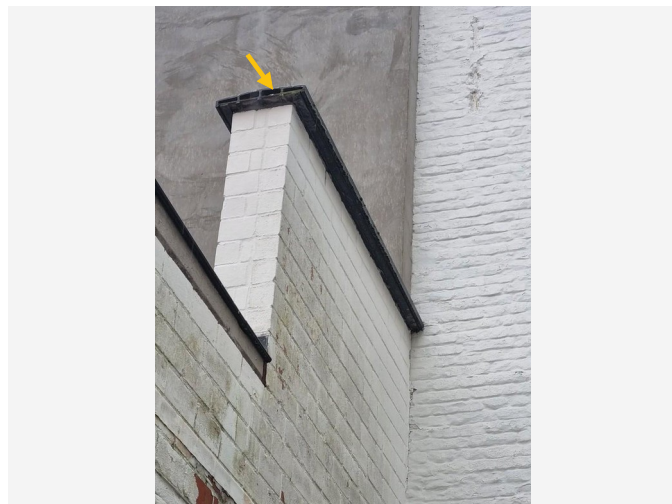
Overzichtsfoto

Detailfoto

Eindbeoordeling materiaalrisico	Laag materiaalrisico en/of verlaagde kans op vezelvrijgave
---------------------------------	--

Gebondenheid	Categorie 1: hechtgebonden in oorsprong
Asbestsoort (vezeltype)	Crocidoliet aanwezig
Asbestconcentratie	Laag (< 50%)
Afschermingsgraad van het gehele materiaal	Geheel of deels vrij aan de buitenlucht
Toestand van het materiaal	Licht beschadigd, licht verweerd. Intact materiaal type Pical – asbestboard of categorie III 'gebondenheid'

Beschrijving	Dekstenen
Omgeving	Buiten
Primaire drager	Wand vrijstaand (scheidingsmuur, ...)
Asbestmateriaal	Deksteen, muurkap - Hol
Bindmiddel van asbestmateriaal	Cement
Gebondenheid op basis van bindmiddel	Hecht
Hoeveelheid (oppervlakte - dikte - aantal)	• 1,00 m <sup>2</sup> - 1,00 cm - 1 stuk
Totaal volume	0,01 m <sup>3</sup>
Eenvoudig bereikbaar	Ja

<b>Bevestigingswijze</b>	• Verlijmd, ingegoten, versmeerd
<b>Identificatiemethode</b>	Vaststelling zonder monsternamen
<b>Destructieve handeling voor identificatie</b>	Nee
<b>Opmerking</b>	Hoeveelheid is een schatting.

Het asbestmateriaal valt onder de mijlpaal van 2040.

Zorgvuldig beheren

- Zorg voor een veilig beheer. Vermijd het beschadigen van het asbestmateriaal. Controleer de toestand jaarlijks op wijzigingen.

- Eenvoudige handelingen: mag via doe-het-zelf of door werknemer(s) met opleidingsattest eenvoudige handelingen  
In principe mag u zelf hechtgebonden asbest verwijderen op voorwaarde dat de asbesttoepassing niet verder beschadigd raakt en er niemand anders in de buurt is. Maak dan de stenen vochtig en fixeer alle breukvlakken met een fixeermiddel alvorens te verwijderen in daartoe bestemde zakken, dubbel verpakt. Maar verwijdering van verweerde dekstenen geeft een verhoogde kans op asbestvezelvrijgave dus laat dit toch best doen door opgeleid personeel zoals erkende asbestverwijderaars.

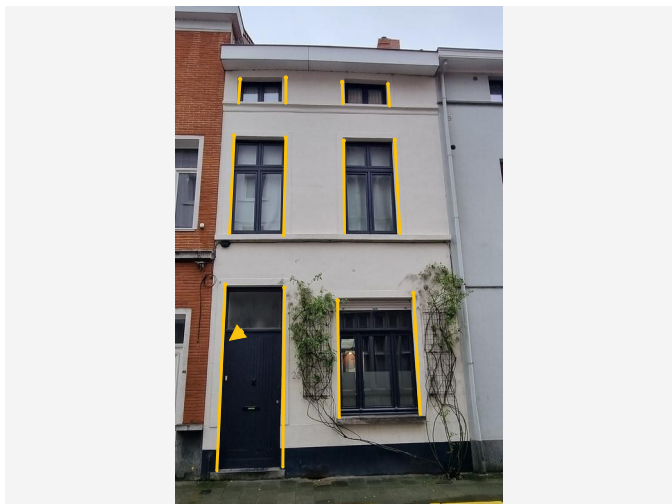
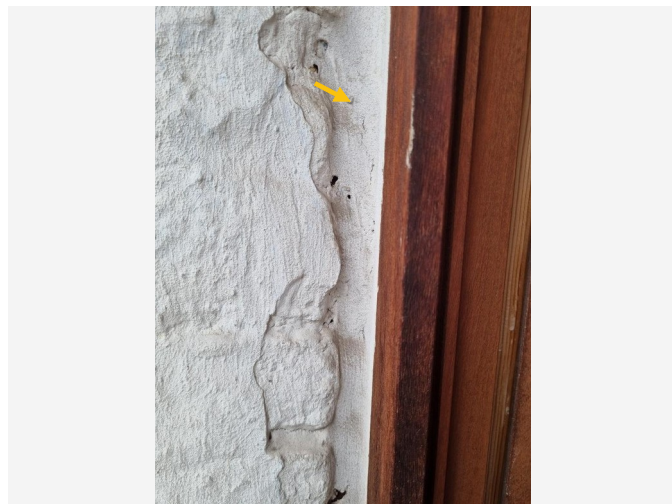
Overzichtsfoto

Detailfoto

Eindbeoordeling materiaalrisico	Zeer laag materiaalrisico en/of zeer lage kans op vezelvrijgave
---------------------------------	---

Gebondenheid	Categorie 1: hechtgebonden in oorsprong
Asbestsoort (vezeltype)	Amfibool aanwezig, uitgezonderd crocidoliet
Asbestconcentratie	Laag (< 50%)
Afschermingsgraad van het gehele materiaal	Geheel of deels vrij aan de buitenlucht
Toestand van het materiaal	Onbeschadigd, niet verweerd

Beschrijving	Mastiek rond gevelopeningen
Omgeving	Buiten
Primaire drager	Wandopening verticaal (raam, deur, ...)
Asbestmateriaal	In-situ afwerkingslagen - Pasta, stopverf, voegsel, stopsel, vulsel, mastiek, kitten, ...
Bindmiddel van asbestmateriaal	Kitten, mastiek, pasta
Gebondenheid op basis van bindmiddel	Hecht
Hoeveelheid (gewicht - aantal)	<ul style="list-style-type: none"><li>• 1,00 kg - 1 stuk</li></ul>
Totaal gewicht	1,00 kg
Eenvoudig bereikbaar	Ja
Bevestigingswijze	<ul style="list-style-type: none"><li>• Verlijmd, ingegoten, versmeerd</li></ul>
Identificatiemethode	Vaststelling zonder monsternamen

<b>Destructieve handeling voor identificatie</b>	Nee
<b>Opmerking</b>	Om lekken te voorkomen werd geen staal genomen. Kan in uitzonderlijke gevallen asbesthoudend zijn. Hoeveelheid is een schatting.

Het asbestmateriaal valt onder de mijlpaal van 2040.

Zorgvuldig beheren

- Zorg voor een veilig beheer. Vermijd het beschadigen van het asbestmateriaal. Controleer de toestand jaarlijks op wijzigingen.

- Eenvoudige handelingen: mag via doe-het-zelf of door werknemer(s) met opleidingsattest eenvoudige handelingen  
Kans op vezelvrijgave bij zorgvuldige verwijdering is gering en mag zelf worden verwijderd maar laat dit toch best doen door opgeleid personeel.

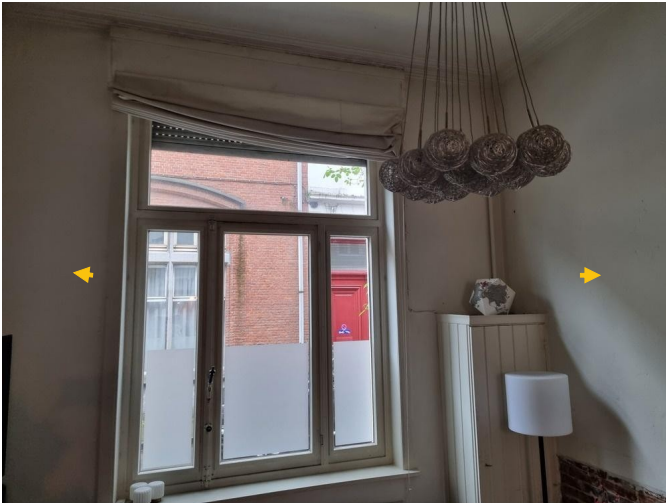
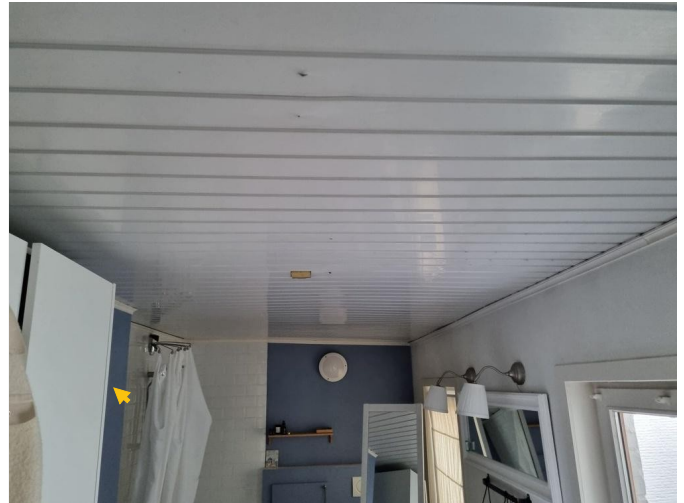
## Fiche 3: Pleisterwerk muren

Overzichtsfoto

Detailfoto

Geen asbest

#	Type	Referentie	Resultaat
3.1	Mengmonster	1-MM-PM-TOM	Geen asbest

Beschrijving	Pleisterwerk muren
Omgeving	Binnen
Primaire drager	Binnenwand

<b>Bindmiddel van materiaal</b>	Gips - kalk
<b>Gebondenheid op basis van bindmiddel</b>	Niet-hechtgebonden
<b>Hoeveelheid (oppervlakte - dikte - aantal)</b>	• 250,00 m <sup>2</sup> - 0,50 cm - 1 stuk
<b>Totaal volume</b>	1,25 m <sup>3</sup>
<b>Identificatiemethode</b>	Vaststelling met monstername
<b>Destructieve handeling voor identificatie</b>	Nee
<b>Opmerking</b>	Hoeveelheid is een schatting.
