Asbestinventarisatetest

Franklin Rooseveltlaan 218/appartement, 9000 Gent

Attestnummer : 20231122-000256.000

Uitgegeven op : 22.11.2023

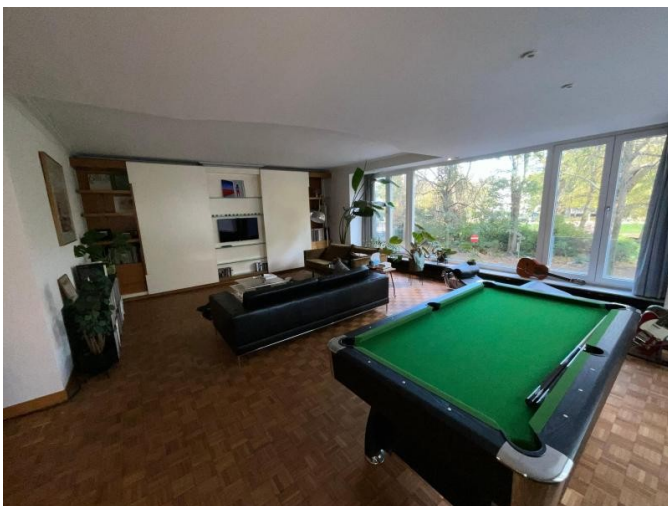
Vrije foto

Verschillende plafonds bestaan uit gipskartonbeplating. Binnen het kader van een niet-destructief onderzoek konden de achterliggende plafonds niet worden geïnspecteerd. Enkel door deze beplatingen te verwijderen of door een destructief onderzoek kunnen de achterliggende lagen geanalyseerd worden. Bij vernieuwing van deze binnenschil wordt aanbevolen om nieuw monstername te laten nemen.

Identificatiemethode	Vaststelling & expertise (niet-asbestverdacht)
Primaire drager	Plafond

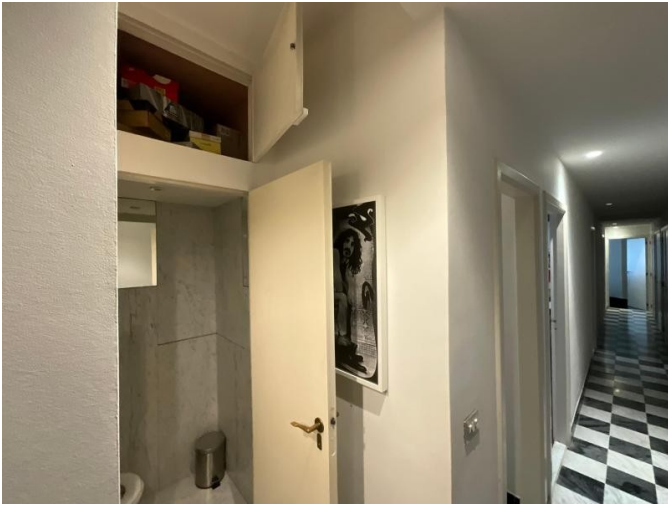
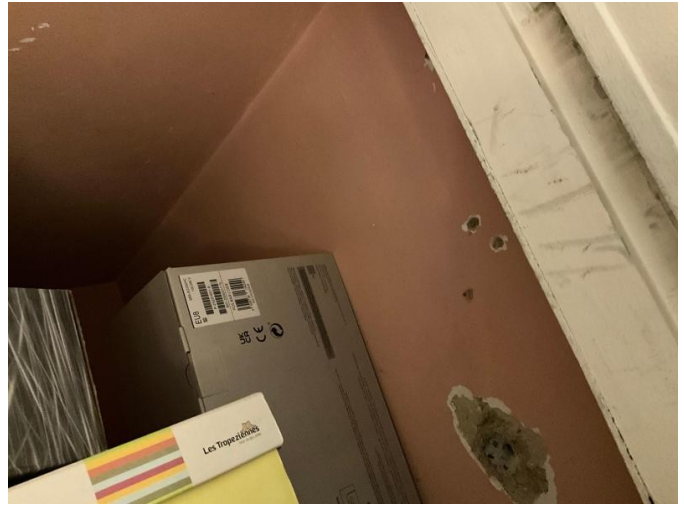
Fiche 2: pleister wanden

Conclusie

Geen asbest

#	Type	Referentie	Resultaat
2.1	Mengmonster	001	Geen asbest

Beschrijving	pleister wanden
Omgeving	Binnen
Primaire drager	Binnenwand
Bindmiddel van materiaal	Gips - kalk

Gebondenheid op basis van bindmiddel	Niet-hechtgebonden
Hoeveelheid (oppervlakte - dikte - aantal)	• 342,02 m ² - 1,01 cm - 1 stuk
Totaal volume	3,454 m ³
Identificatiemethode	Vaststelling met monsternamen
Destructieve handeling voor identificatie	Nee
Opmerking	De vaststelling dat deze toepassing asbestveilig is, is gebaseerd op een beperkt aantal monsterstalen, welke door een erkend labo werden geanalyseerd. Dit geeft slechts een indicatie van de algemene asbestveilige toestand. Bij sloop of grondige werken en bij het (plaatselijk) verwijderen van het pleisterwerk wordt aangeraden steeds bijkomende stalen af te nemen van elke muur of plafond die grondig wordt.

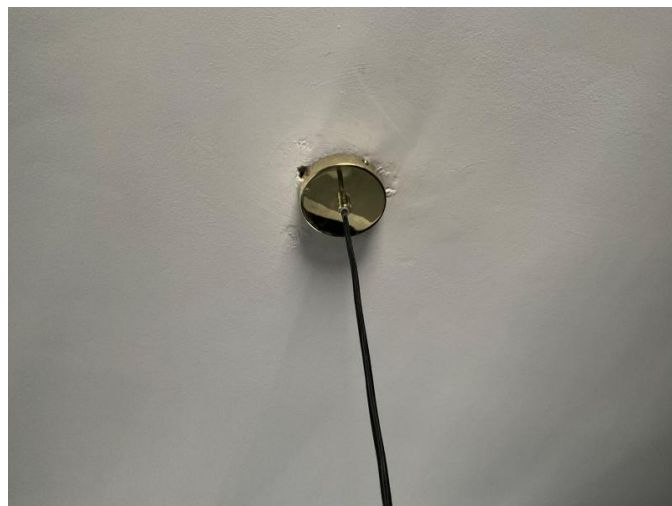
Fiche 3: pleister plafonds

Conclusie

Geen asbest

#	Type	Referentie	Resultaat
3.1	Mengmonster	002	Geen asbest

Beschrijving	pleister plafonds
Omgeving	Binnen
Primaire drager	Plafond
Bindmiddel van materiaal	Gips - kalk

Gebondenheid op basis van bindmiddel	Niet-hechtgebonden
Hoeveelheid (oppervlakte - dikte - aantal)	• 80,00 m ² - 1,00 cm - 1 stuk
Totaal volume	0,80 m ³
Identificatiemethode	Vaststelling met monsternamen
Destructieve handeling voor identificatie	Nee
Opmerking	De vaststelling dat deze toepassing asbestveilig is, is gebaseerd op een beperkt aantal monsterstalen, welke door een erkend labo werden geanalyseerd. Dit geeft slechts een indicatie van de algemene asbestveilige toestand. Bij sloop of grondige werken en bij het (plaatselijk) verwijderen van het pleisterwerk wordt aangeraden steeds bijkomende stalen af te nemen van elke muur of plafond die grondig wordt.
