# Asbestinventarisatetest

Brabantdam 145, 9000 Gent

Attestnummer : 20230817-000187.000

Uitgegeven op : 17.08.2023

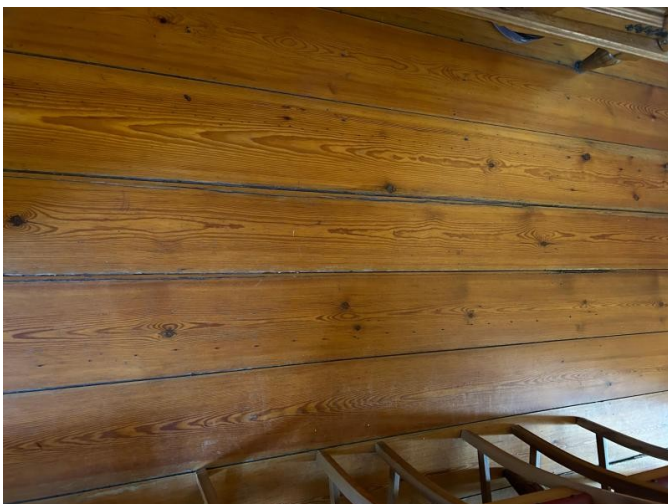
Vrije foto

Op het gelijkvloers en +1, werden vloeren bovenop de chape of grondplaat aangebracht.

De vloeren bestaan uit volgende materialen: parket - imitatie hout - tegels

Inspectie van het bovengenoemde valt buiten de scope van het niet - destructief onderzoek.

Identificatiemethode	niet bemonsterbaar
Primaire drager	Vloer
(Asbest)materiaal	In-situ afwerkingslagen - Lijm laag
Bindmiddel	Lijm
Gebondenheid bindmiddel	Hecht

Bij afbraak of renovatie moeten de materialen / producten (lijm – cement ) die zich onder de vloeren bevinden gecontroleerd worden om als niet - asbestverdacht gecatalogeerd te worden.

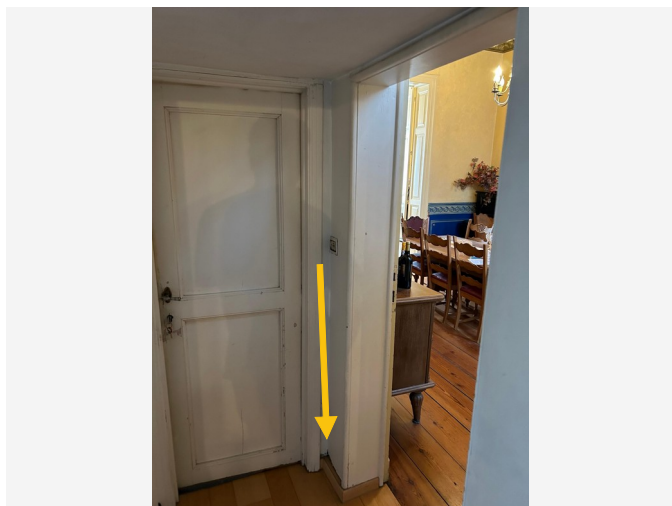
Geen asbest

#	Type	Referentie	Resultaat
6.1	Mengmonster	05	Geen asbest

Beschrijving	wandpleister
Omgeving	Binnen
Primaire drager	Binnenwand

<b>Bindmiddel van materiaal</b>	Gips - kalk
<b>Gebondenheid op basis van bindmiddel</b>	Niet-hechtgebonden
<b>Hoeveelheid (oppervlakte - dikte - aantal)</b>	• 200,00 m <sup>2</sup> - 0,30 cm - 1 stuk
<b>Totaal volume</b>	0,60 m <sup>3</sup>
<b>Identificatiemethode</b>	Vaststelling met monstername
<b>Destructieve handeling voor identificatie</b>	Nee
