Asbestinventarisatetest

Zuidstationstraat 6/0001, 9000 Gent

Attestnummer : 20230920-000376.000

Uitgegeven op : 20.09.2023

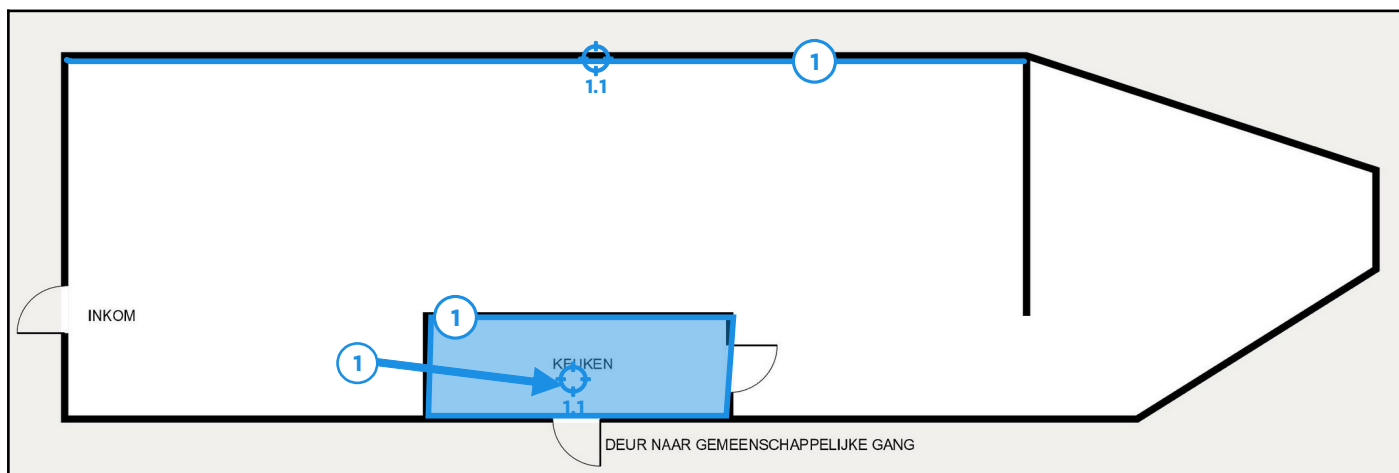
Plan 1.1: Plattegrond Handelspand gelijkvloers

Beschrijving	Type	Actie
1. Pleisterwerk	Geen asbest	-
1.1 Code: 1	Mengmonster	-
