# Asbestinventarisatetest

Oudburg 48, 9000 Gent

Attestnummer : 20230218-000198.001

Uitgegeven op : 18.02.2023

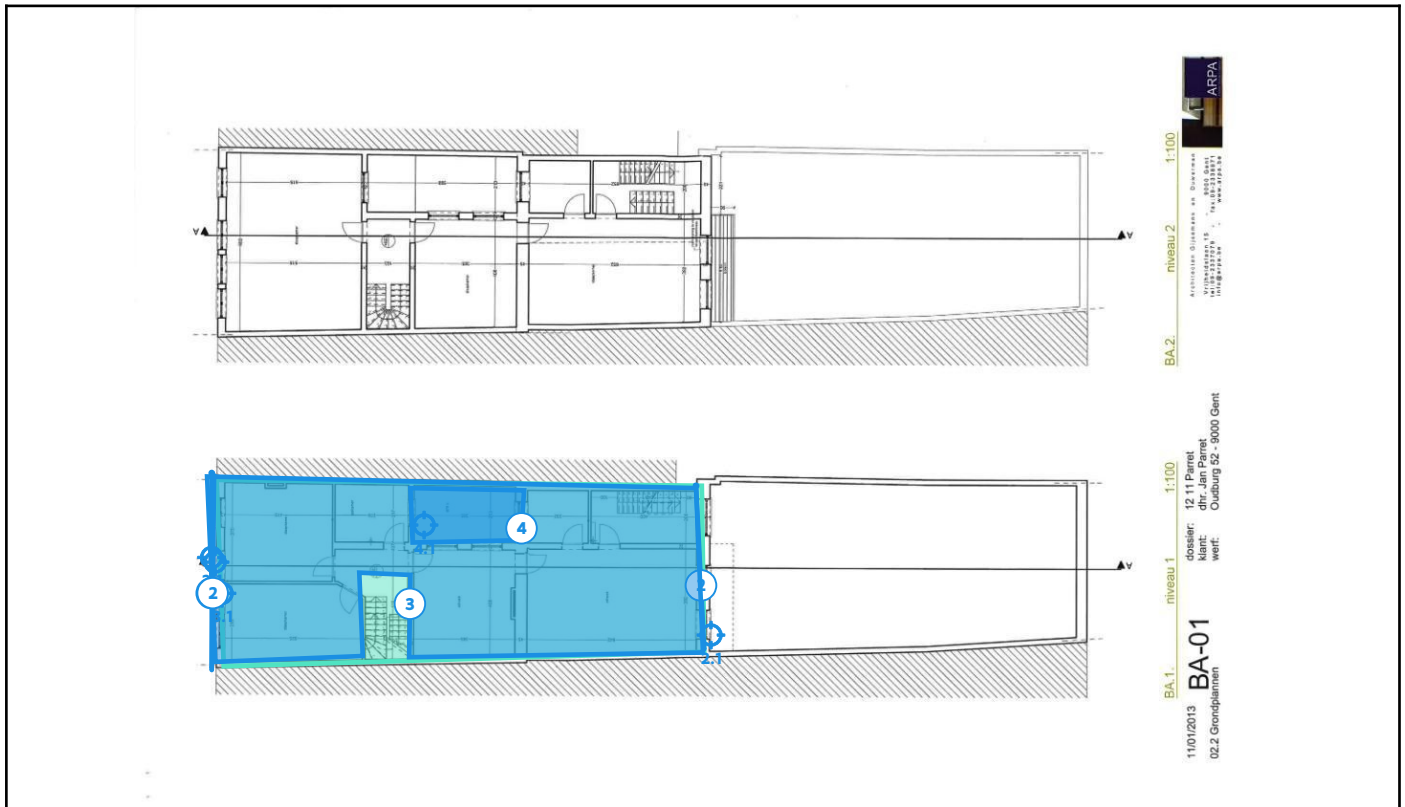
# Plan 1.1: 50

Beschrijving	Type	Actie
1. Schrijnwerk	Geen asbest	-
1.1 Code: 003	Puntmonster	-
2. Crepi	Geen asbest	-
2.1 Code: 002	Mengmonster	-
3. Pleister	Geen asbest	-
3.1 Code: 001	Mengmonster	-
4. plat dak tussen gebouwen	Geen asbest	-
4.1 Code: 004	Puntmonster	-

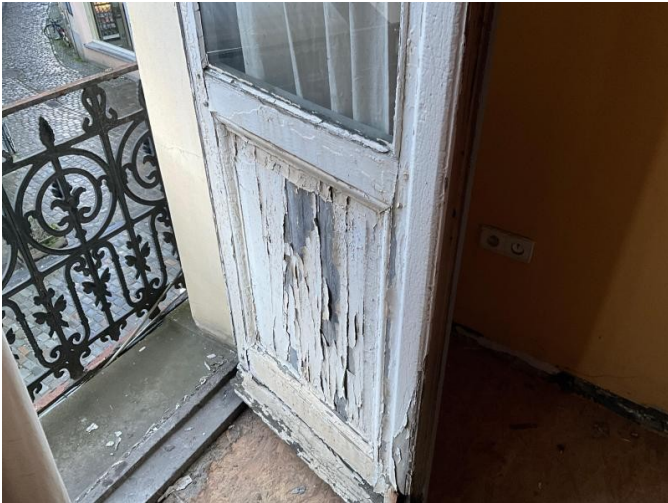
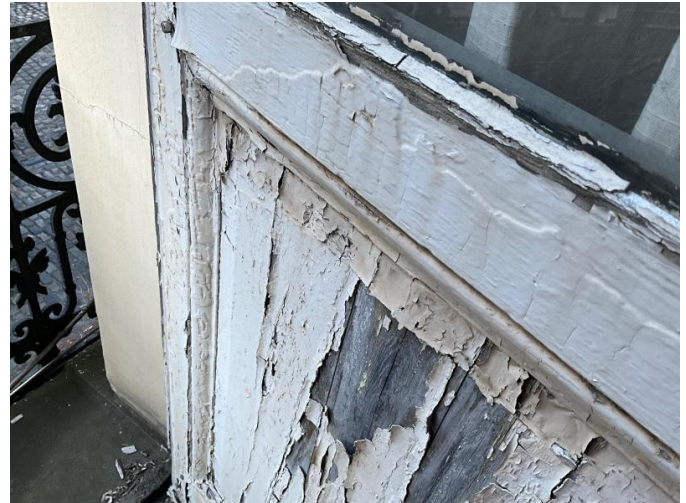
# Fiche 1: Schrijnwerk

Overzichtsfoto

Detailfoto

Geen asbest

#	Type	Referentie	Resultaat
1.1	Puntmonster	003	Geen asbest

Beschrijving	Schrijnwerk
Omgeving	Binnen
Primaire drager	Wandopening verticaal (raam, deur, ...)
Bindmiddel van materiaal	Kitten, mastiek, pasta

<b>Gebondenheid op basis van bindmiddel</b>	Hecht
<b>Hoeveelheid (gewicht - aantal)</b>	• 5,00 kg - 1 stuk
<b>Totaal gewicht</b>	5,00 kg
<b>Identificatiemethode</b>	Vaststelling met monstername
<b>Destructieve handeling voor identificatie</b>	Nee

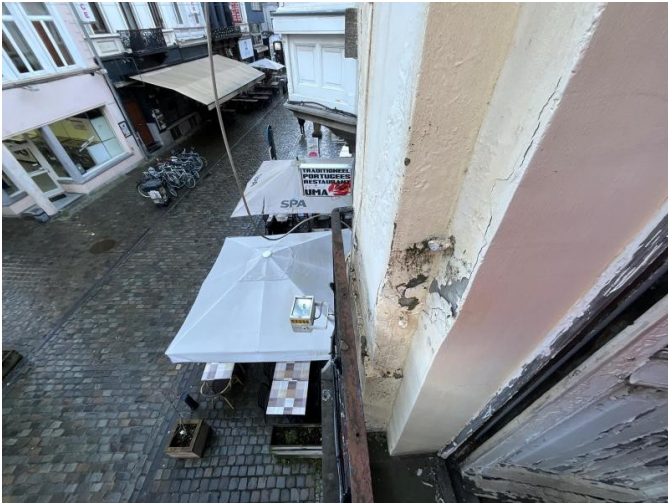
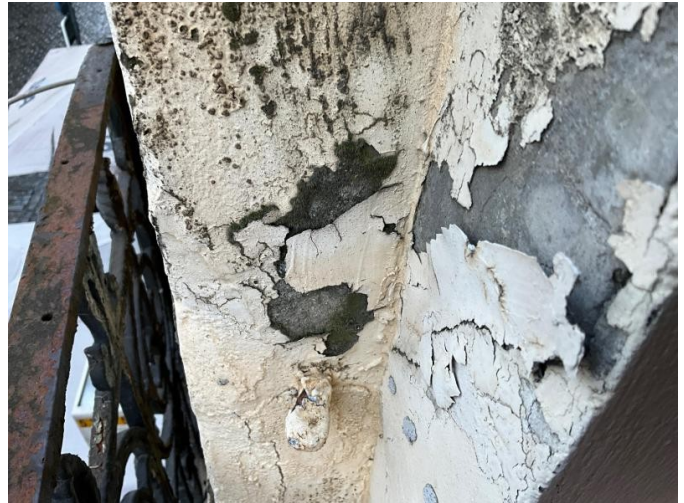
Overzichtsfoto

Detailfoto

Geen asbest

#	Type	Referentie	Resultaat
2.1	Mengmonster	002	Geen asbest

Beschrijving	Crepi
Omgeving	Buiten
Primaire drager	Wand buitenschil
Bindmiddel van materiaal	Cement

<b>Gebondenheid op basis van bindmiddel</b>	Hecht
<b>Hoeveelheid (gewicht - aantal)</b>	• 1.000,00 kg - 1 stuk
<b>Totaal gewicht</b>	1.000,00 kg
<b>Identificatiemethode</b>	Vaststelling met monstername
<b>Destructieve handeling voor identificatie</b>	Nee

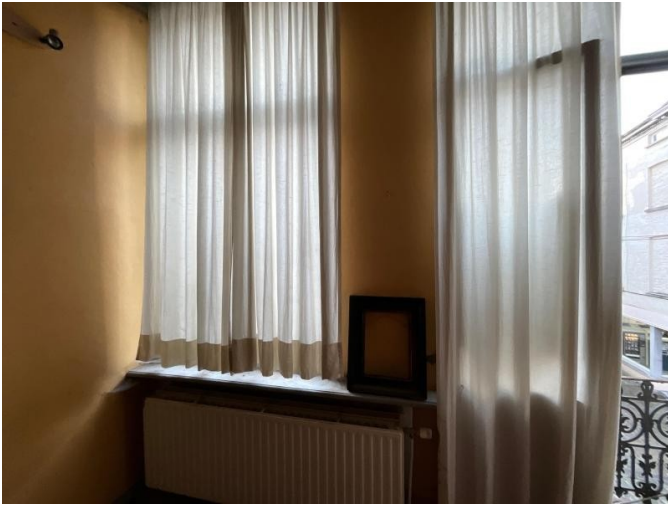
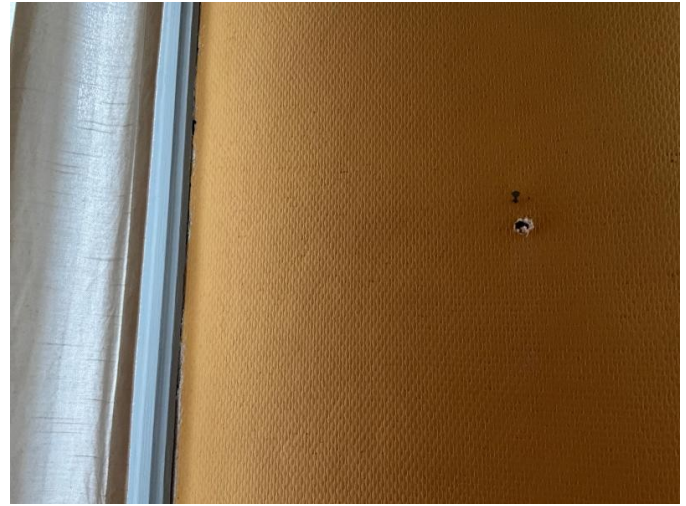
Overzichtsfoto

Detailfoto

Geen asbest

#	Type	Referentie	Resultaat
3.1	Mengmonster	001	Geen asbest

Beschrijving	Pleister
Omgeving	Binnen
Primaire drager	Binnenwand
Bindmiddel van materiaal	Gips - kalk

<b>Gebondenheid op basis van bindmiddel</b>	Niet-hechtgebonden
<b>Hoeveelheid (oppervlakte - dikte - aantal)</b>	• 100,00 m <sup>2</sup> - 1,00 cm - 1 stuk
<b>Totaal volume</b>	1,00 m <sup>3</sup>
<b>Identificatiemethode</b>	Vaststelling met monstername
<b>Destructieve handeling voor identificatie</b>	Nee

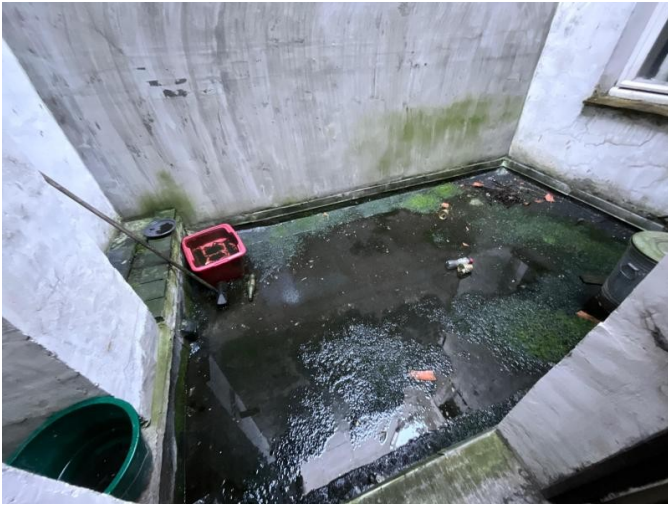
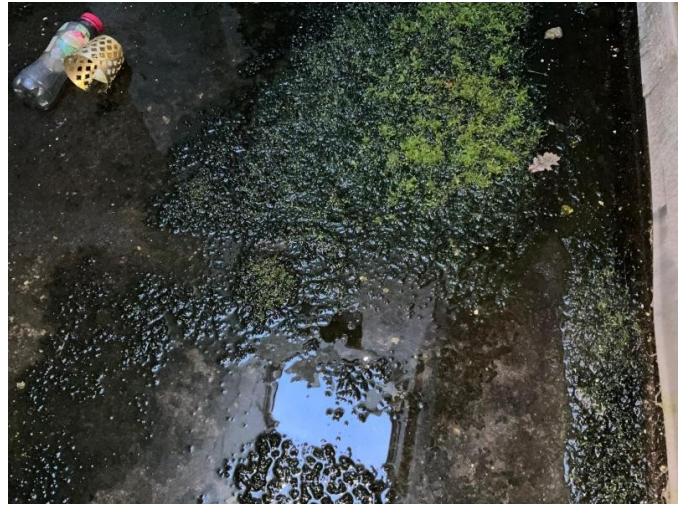
## Fiche 4: plat dak tussen gebouwen

Overzichtsfoto

Detailfoto

Geen asbest

#	Type	Referentie	Resultaat
4.1	Puntmonster	004	Geen asbest

Beschrijving	plat dak tussen gebouwen
Omgeving	Buiten
Primaire drager	Plat dak
Bindmiddel van materiaal	Bitumen (roofing, teer, asfalt)

<b>Gebondenheid op basis van bindmiddel</b>	Hecht
<b>Hoeveelheid (oppervlakte - aantal)</b>	• 36,00 m <sup>2</sup> - 1 stuk
<b>Totale oppervlakte</b>	36,00 m <sup>2</sup>
<b>Identificatiemethode</b>	Vaststelling met monstername
<b>Destructieve handeling voor identificatie</b>	Nee
