Asbestinventarisatetest

Brugsesteenweg 543, 9030 Gent

Attestnummer : 20230415-000060.000

Uitgegeven op : 15.04.2023

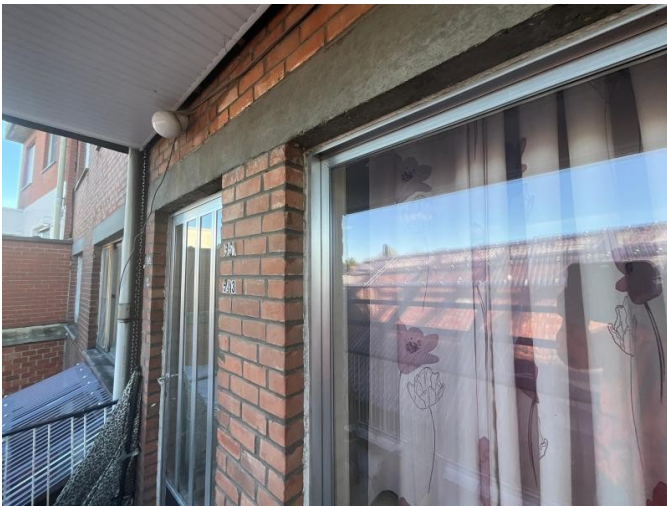
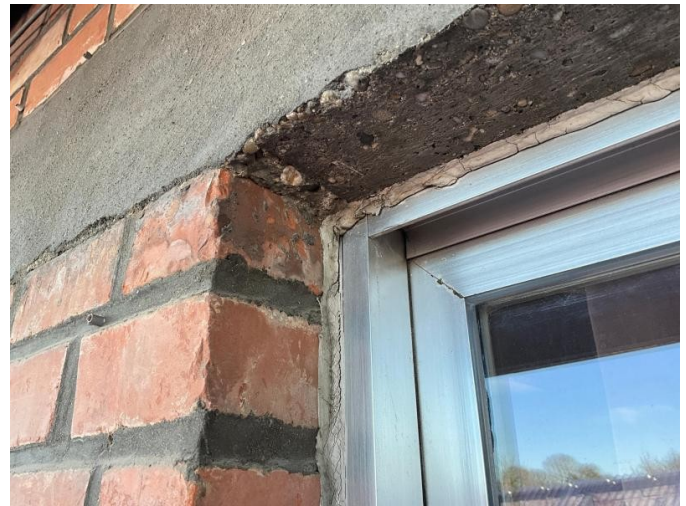
Overzichtsfoto

Eindbeoordeling materiaalrisico	Zeer laag materiaalrisico en/of zeer lage kans op vezelvrijgave
---------------------------------	---

Gebondenheid	Categorie 1: hechtgebonden in oorsprong
Asbestsoort (vezeltype)	Alleen chrysotiel
Asbestconcentratie	Laag (< 50%)
Afschermingsgraad van het gehele materiaal	Enkel randen niet afgeschermd maar geen contact met binnenluchtstromen
Toestand van het materiaal	Licht beschadigd, licht verweerd. Intact materiaal type Pical – asbestboard of categorie III 'gebondenheid'

#	Type	Referentie	Resultaat
1.1	Puntmonster	algemeen	Chrysotiel

Beschrijving	mastiek
Omgeving	Buiten
Primaire drager	Wandopening verticaal (raam, deur, ...)
Asbestmateriaal	In-situ afwerkingslagen - Pasta, stopverf, voegsel, stopsel, vulsel, mastiek, katten, ...
Bindmiddel van asbestmateriaal	Kitten, mastiek, pasta
Gebondenheid op basis van bindmiddel	Hecht
Hoeveelheid (gewicht - aantal)	• 5,00 kg - 1 stuk

Totaal gewicht	5,00 kg
Eenvoudig bereikbaar	Ja
Bevestigingswijze	<ul style="list-style-type: none">• Verlijmd, ingegoten, versmeerd
Identificatiemethode	Vaststelling met monstername
Destructieve handeling voor identificatie	Nee

- Zorg voor een veilig beheer. Vermijd het beschadigen van het asbestmateriaal. Controleer de toestand jaarlijks op wijzigingen.

- Eenvoudige handelingen: mag via doe-het-zelf of door werknemer(s) met opleidingsattest eenvoudige handelingen
Bij verwijderen: met zorg behandelen, mondmasker en handschoenen dragen en in afgesloten zak naar recyclagepark brengen en in container voor asbest deponeren. Vermijd stof door het asbest te bevochtigen of op voorhand te fixeren en gebruik geen mechanische werktuigen bij het demonteren aangezien dit asbestvezelhoudend stof veroorzaakt.

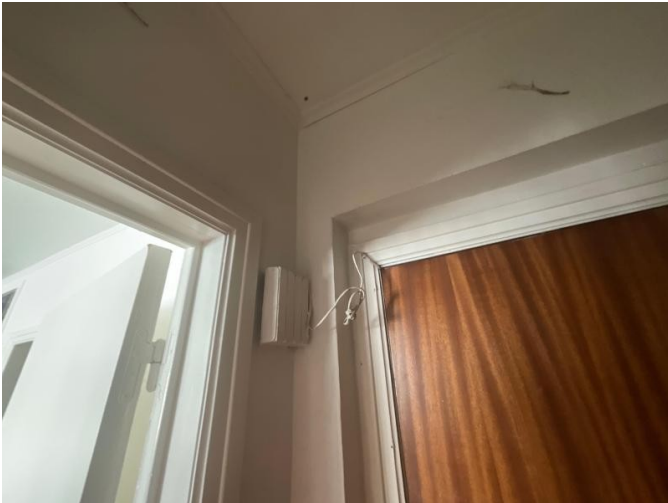
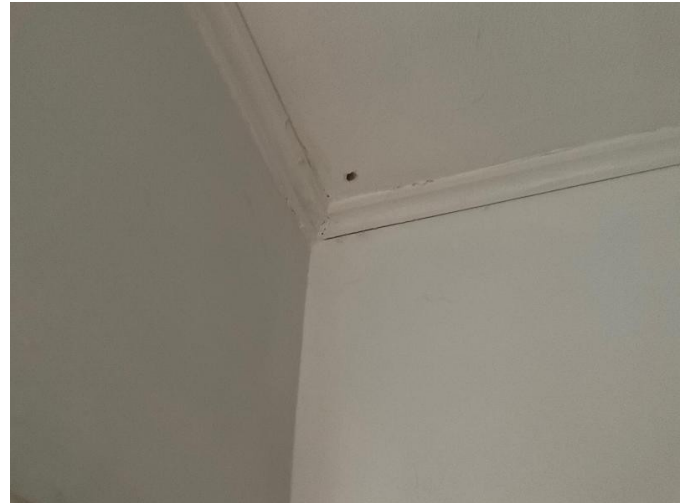
Fiche 2: plafonds

Geen asbest

#	Type	Referentie	Resultaat
2.1	Mengmonster	002	Geen asbest

Beschrijving	plafonds
Omgeving	Binnen
Primaire drager	Plafond
Bindmiddel van materiaal	Gips - kalk

Gebondenheid op basis van bindmiddel	Niet-hechtgebonden
Hoeveelheid (oppervlakte - dikte - aantal)	• 89,00 m ² - 0,98 cm - 1 stuk
Totaal volume	0,872 m ³
Identificatiemethode	Vaststelling met monstername
Destructieve handeling voor identificatie	Nee

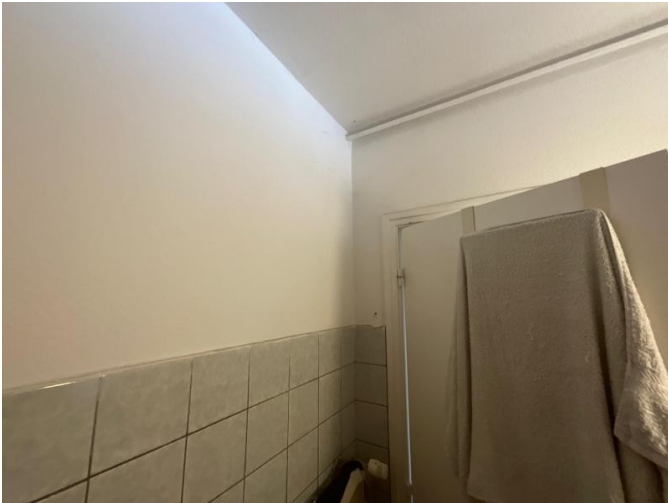
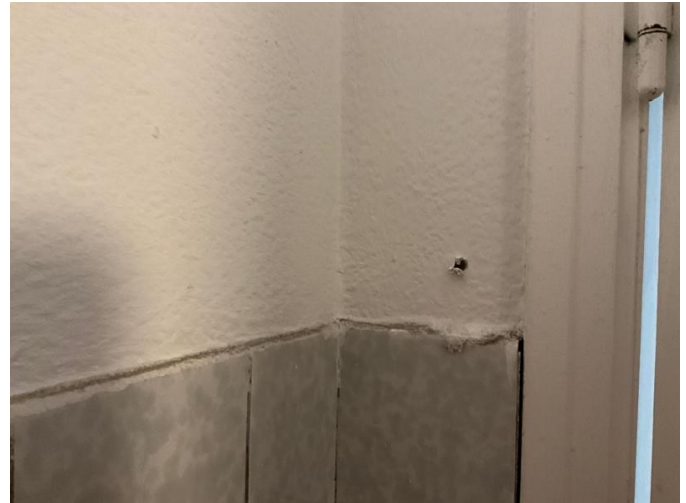
Fiche 3: pleister

Geen asbest

#	Type	Referentie	Resultaat
3.1	Mengmonster	001	Geen asbest

Beschrijving	pleister
Omgeving	Binnen
Primaire drager	Binnenwand
Bindmiddel van materiaal	Gips - kalk

Gebondenheid op basis van bindmiddel	Niet-hechtgebonden
Hoeveelheid (oppervlakte - dikte - aantal)	• 150,00 m ² - 0,98 cm - 1 stuk
Totaal volume	1,47 m ³
Identificatiemethode	Vaststelling met monstername
Destructieve handeling voor identificatie	Nee
