# Asbestinventarisatetest

Brugsesteenweg 553, 9030 Gent

Attestnummer : 20230415-000055.000

Uitgegeven op : 15.04.2023

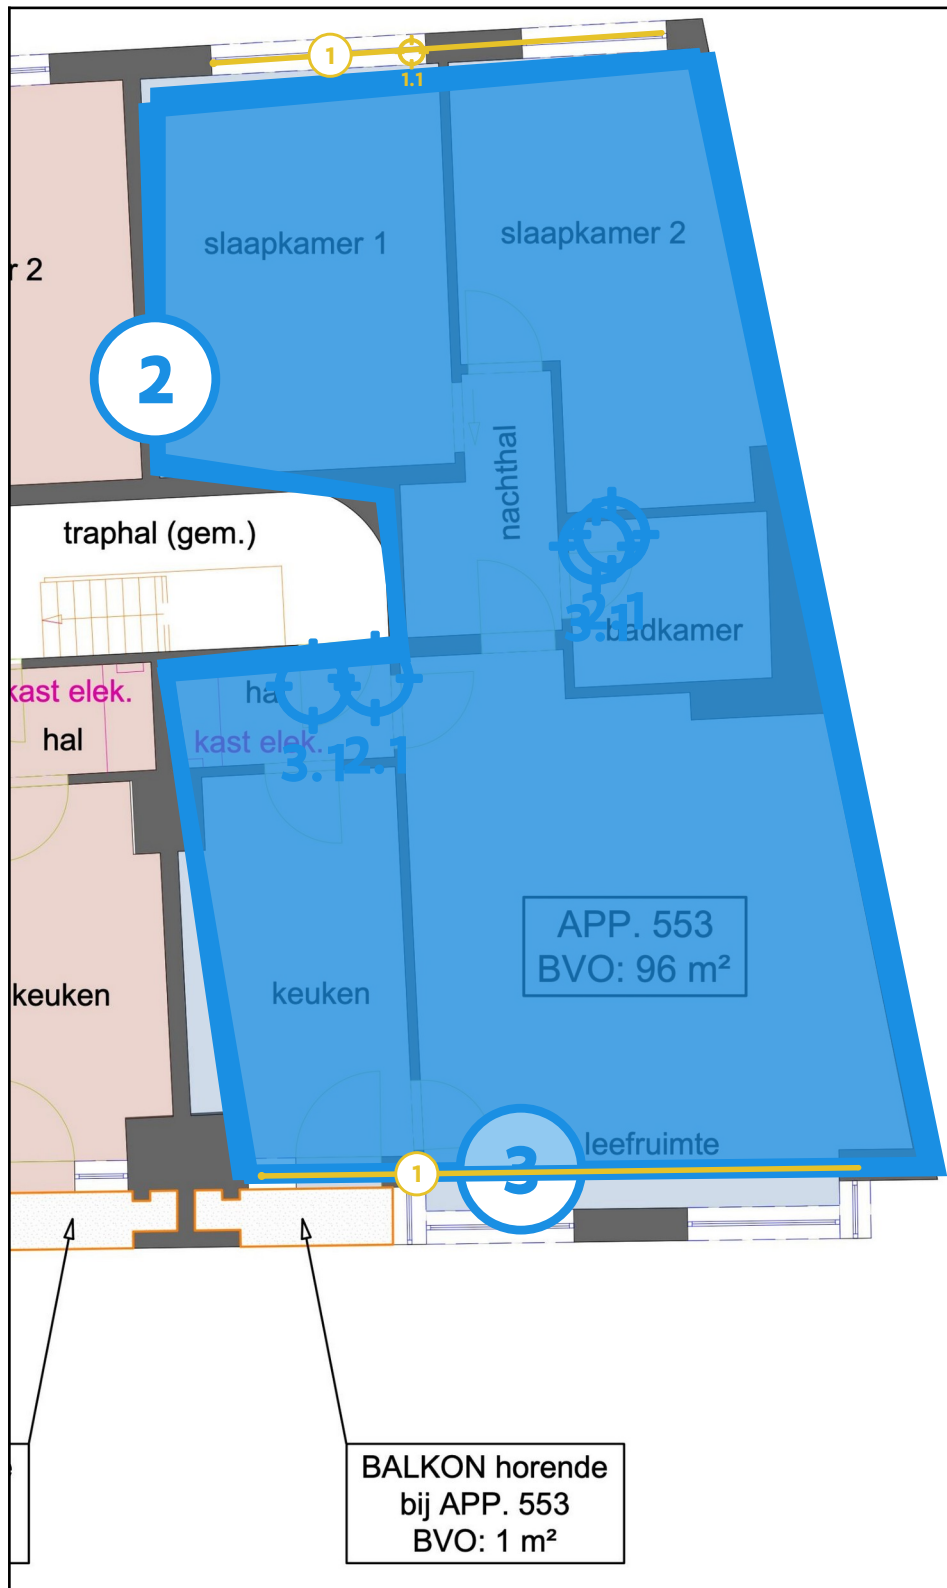
# Plan 1.1: plan 553

1. mastiek	Asbestmateriaal	Zorgvuldig beheren
1.1 Code: algemeen	Puntmonster	-
2. pleister	Geen asbest	-
2.1 Code: 001	Mengmonster	-
3. plafonds	Geen asbest	-
3.1 Code: 002	Mengmonster	-

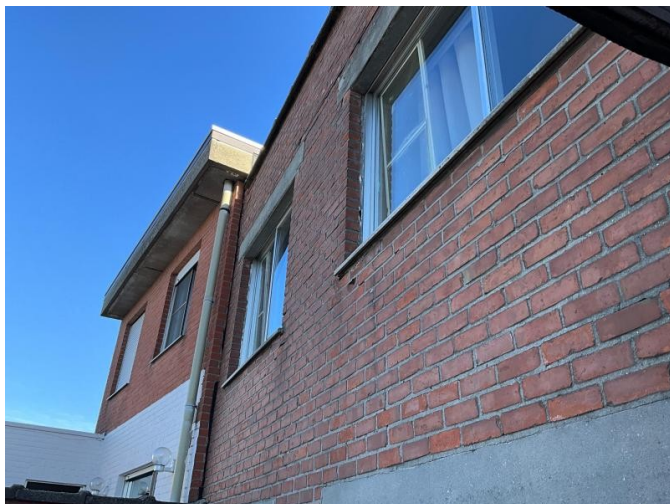
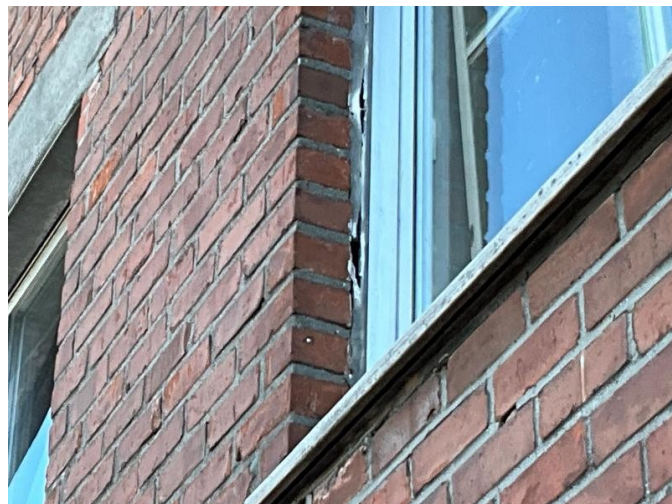
Overzichtsfoto

Detailfoto

Eindbeoordeling materiaalrisico	Zeer laag materiaalrisico en/of zeer lage kans op vezelvrijgave
---------------------------------	---

Gebondenheid	Categorie 1: hechtgebonden in oorsprong
Asbestsoort (vezeltype)	Alleen chrysotiel
Asbestconcentratie	Laag (< 50%)
Afschermingsgraad van het gehele materiaal	Enkel randen niet afgeschermd maar geen contact met binnenluchtstromen
Toestand van het materiaal	Licht beschadigd, licht verweerd. Intact materiaal type Pical – asbestboard of categorie III 'gebondenheid'

#	Type	Referentie	Resultaat
1.1	Puntmonster	algemeen	Chrysotiel

Beschrijving	mastiek
Omgeving	Buiten
Primaire drager	Wandopening verticaal (raam, deur, ...)
Asbestmateriaal	In-situ afwerkingslagen - Pasta, stopverf, voegsel, stopsel, vulsel, mastiek, katten, ...
Bindmiddel van asbestmateriaal	Kitten, mastiek, pasta
Gebondenheid op basis van bindmiddel	Hecht
Hoeveelheid (gewicht - aantal)	• 9,99 kg - 1 stuk

<b>Totaal gewicht</b>	9,99 kg
<b>Eenvoudig bereikbaar</b>	Ja
<b>Bevestigingswijze</b>	<ul style="list-style-type: none"><li>• Verlijmd, ingegoten, versmeerd</li></ul>
<b>Identificatiemethode</b>	Vaststelling met monstername
<b>Destructieve handeling voor identificatie</b>	Nee

Het asbestmateriaal valt onder de mijlpaal van 2040.

Zorgvuldig beheren

- Zorg voor een veilig beheer. Vermijd het beschadigen van het asbestmateriaal. Controleer de toestand jaarlijks op wijzigingen.

- Eenvoudige handelingen: mag via doe-het-zelf of door werknemer(s) met opleidingsattest eenvoudige handelingen  
Bij verwijderen: met zorg behandelen, mondmasker en handschoenen dragen en in afgesloten zak naar recyclagepark brengen en in container voor asbest deponeren. Vermijd stof door het asbest te bevochtigen of op voorhand te fixeren en gebruik geen mechanische werktuigen bij het demonteren aangezien dit asbestvezelhoudend stof veroorzaakt.

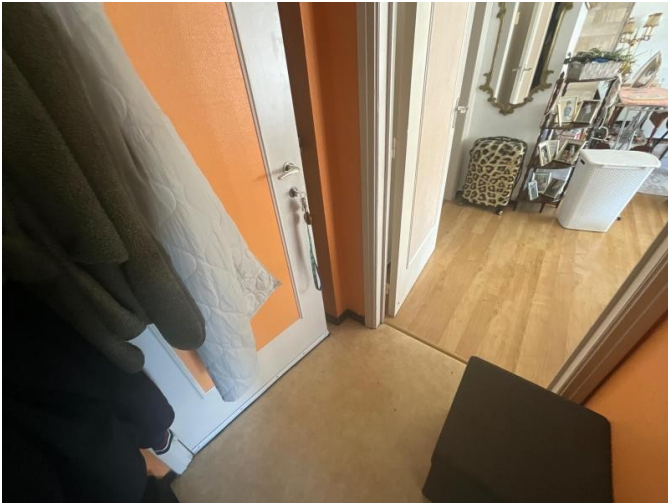
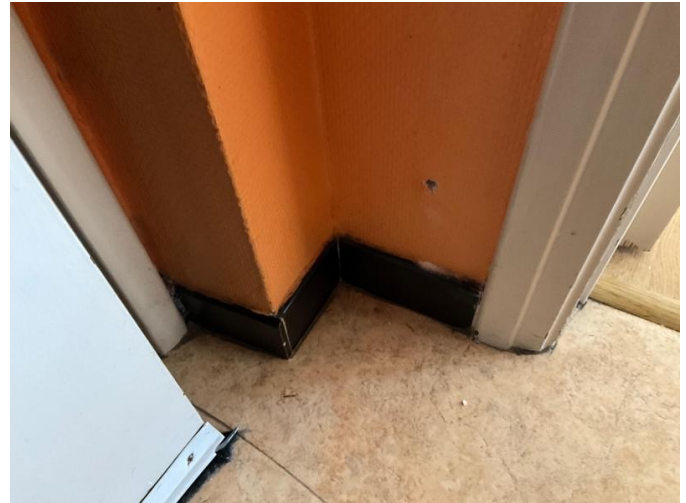
## Fiche 2: pleister

Overzichtsfoto

Detailfoto

Geen asbest

#	Type	Referentie	Resultaat
2.1	Mengmonster	001	Geen asbest

Beschrijving	pleister
Omgeving	Binnen
Primaire drager	Binnenwand
Bindmiddel van materiaal	Gips - kalk

<b>Gebondenheid op basis van bindmiddel</b>	Niet-hechtgebonden
<b>Hoeveelheid (oppervlakte - dikte - aantal)</b>	• 150,00 m <sup>2</sup> - 1,00 cm - 1 stuk
<b>Totaal volume</b>	1,50 m <sup>3</sup>
<b>Identificatiemethode</b>	Vaststelling met monstername
<b>Destructieve handeling voor identificatie</b>	Nee

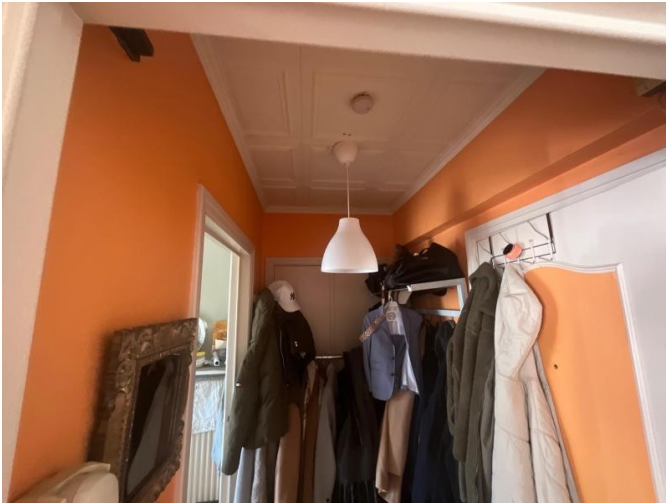
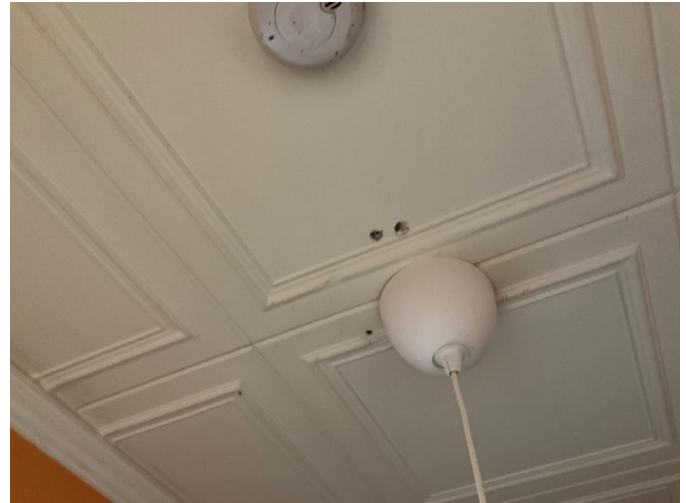
Overzichtsfoto

Detailfoto

Geen asbest

#	Type	Referentie	Resultaat
3.1	Mengmonster	002	Geen asbest

Beschrijving	plafonds
Omgeving	Binnen
Primaire drager	Plafond
Bindmiddel van materiaal	Gips - kalk

<b>Gebondenheid op basis van bindmiddel</b>	Niet-hechtgebonden
<b>Hoeveelheid (oppervlakte - dikte - aantal)</b>	• 96,00 m <sup>2</sup> - 1,00 cm - 1 stuk
<b>Totaal volume</b>	0,96 m <sup>3</sup>
<b>Identificatiemethode</b>	Vaststelling met monstername
<b>Destructieve handeling voor identificatie</b>	Nee
